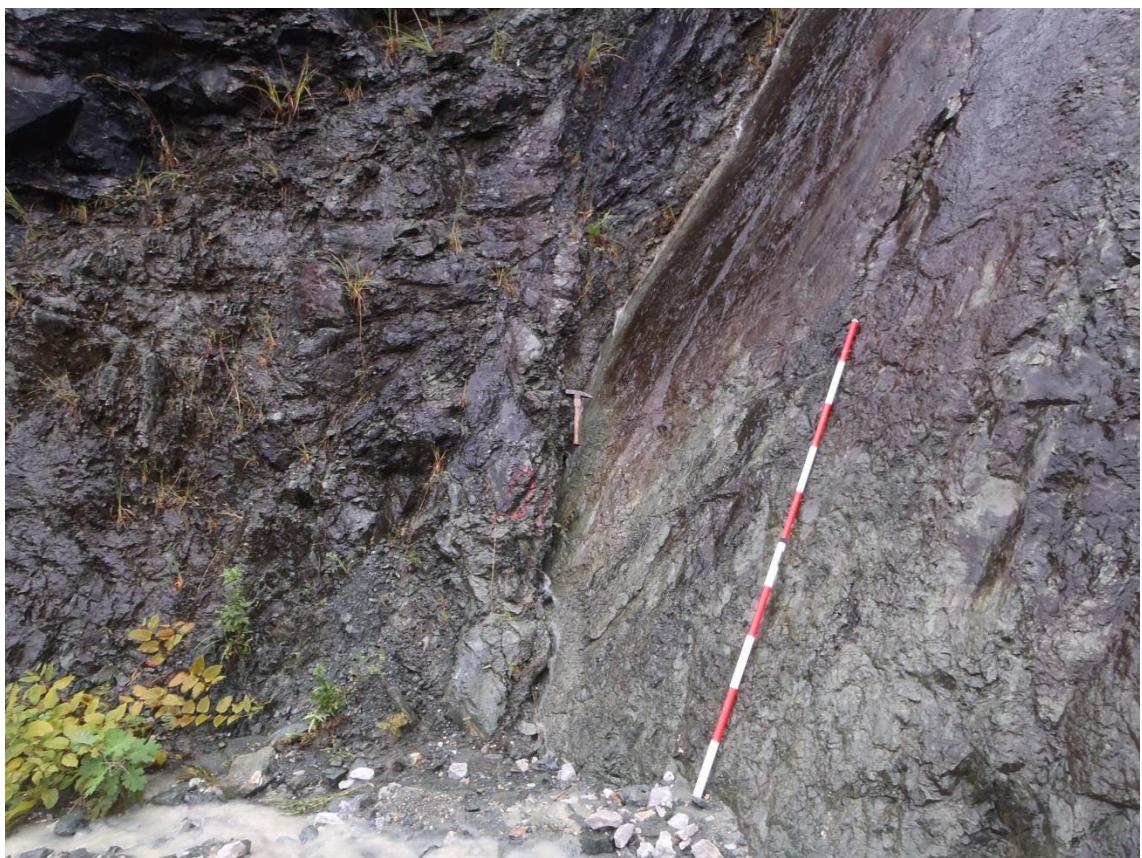
E1 N26E57N 方向の断層(全景)

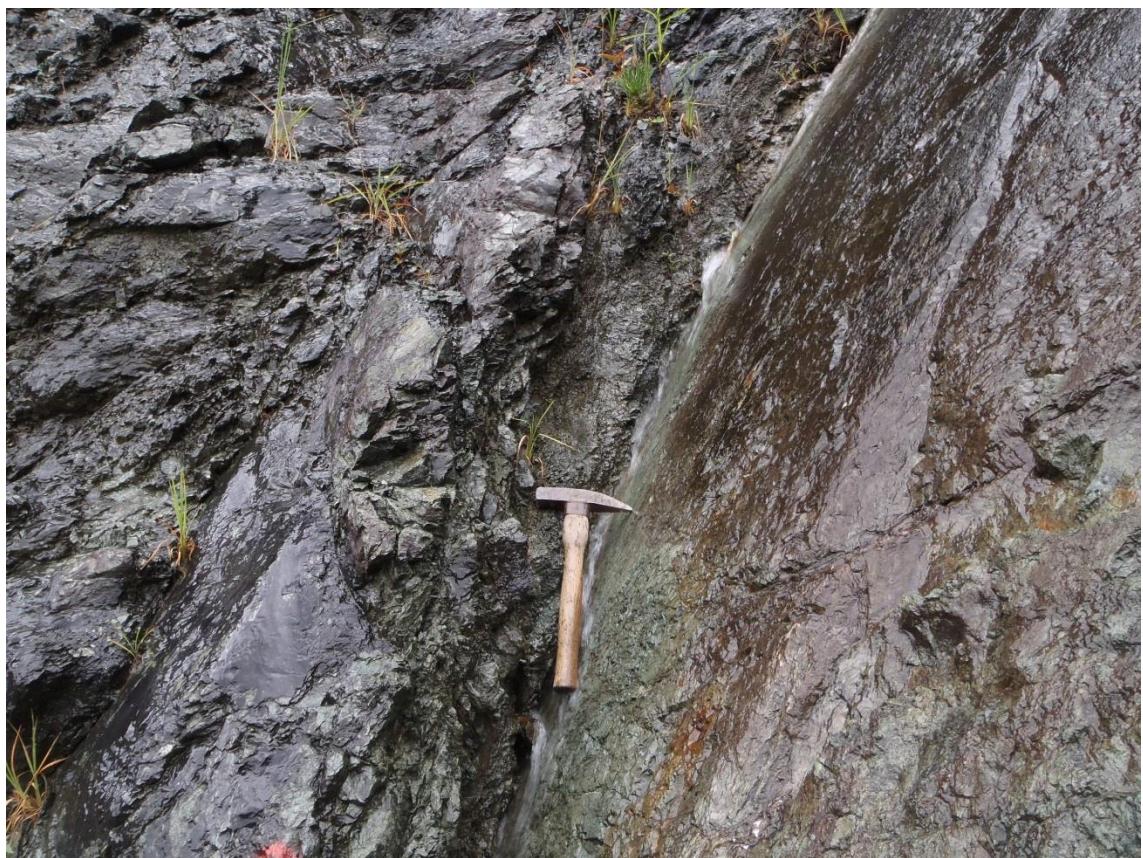
E2 N26E57N 方向の断層(破碎部)

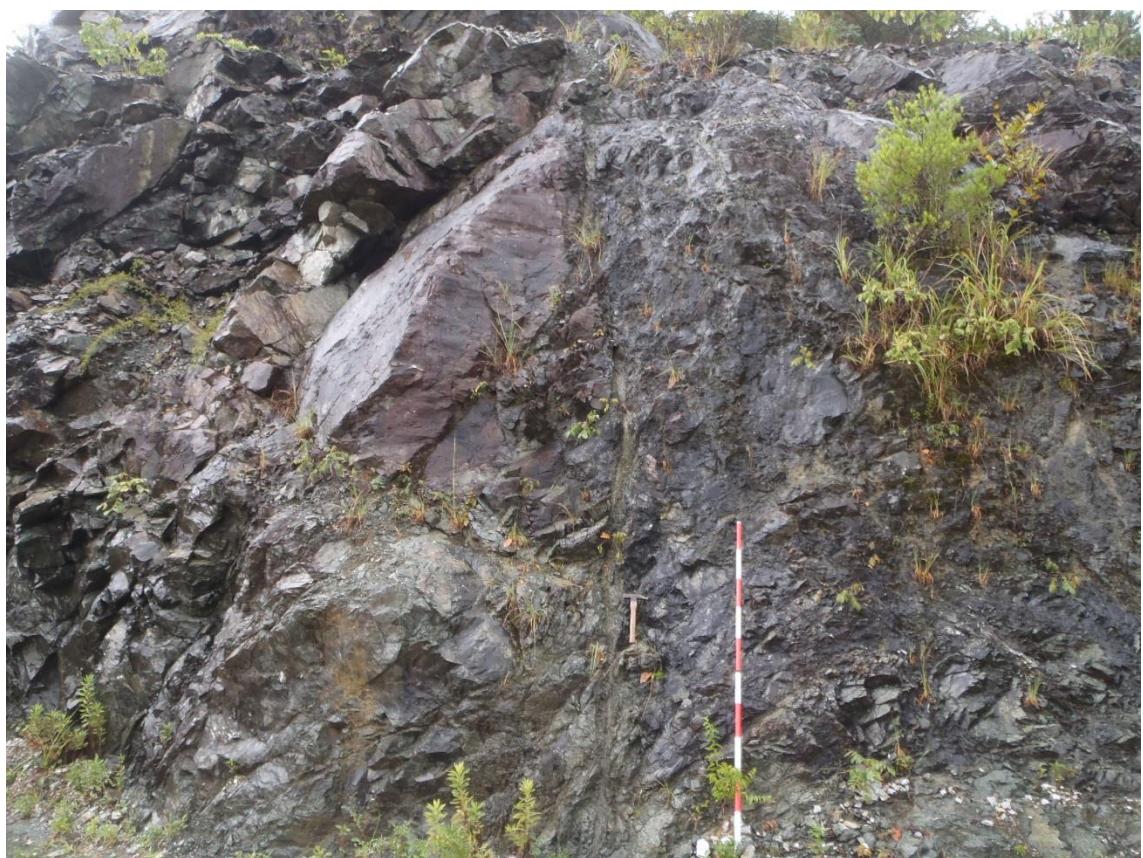
E3 N26E57N 方向の断層(破碎部拡大)

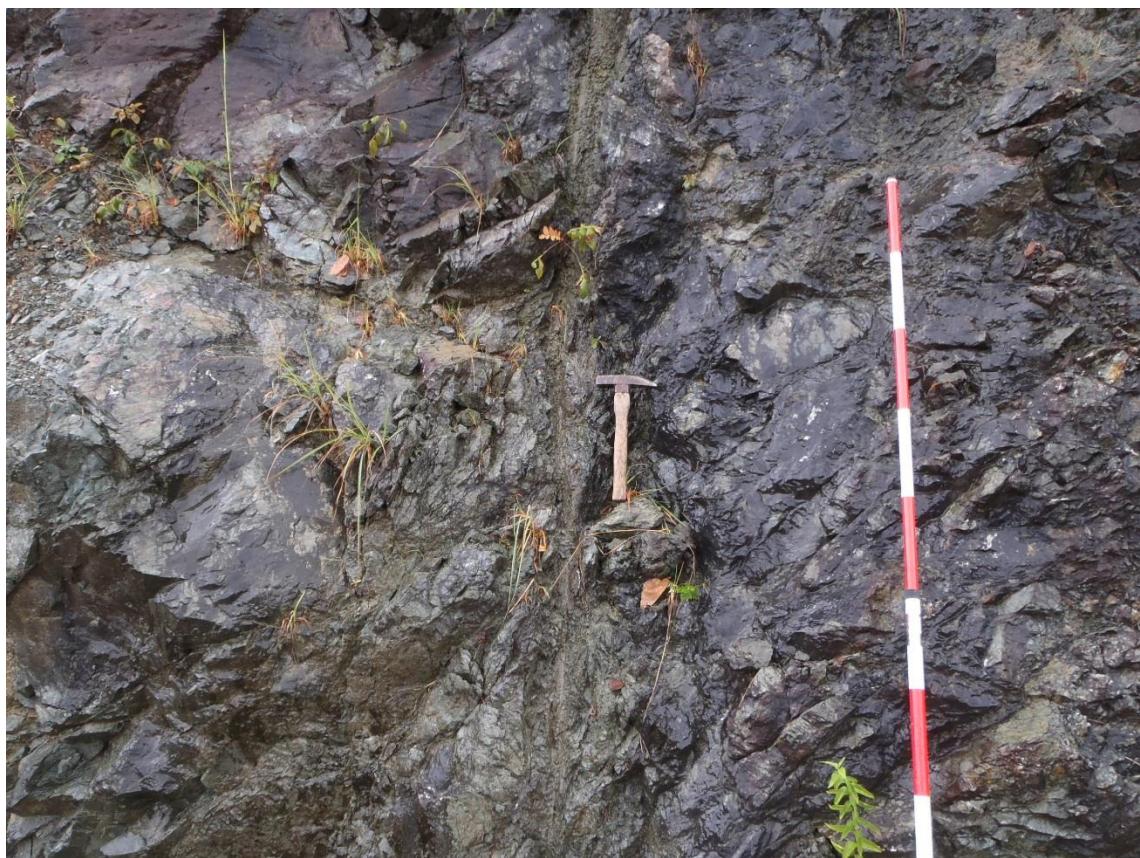
E4 N47E82N 方向の断層(全景)

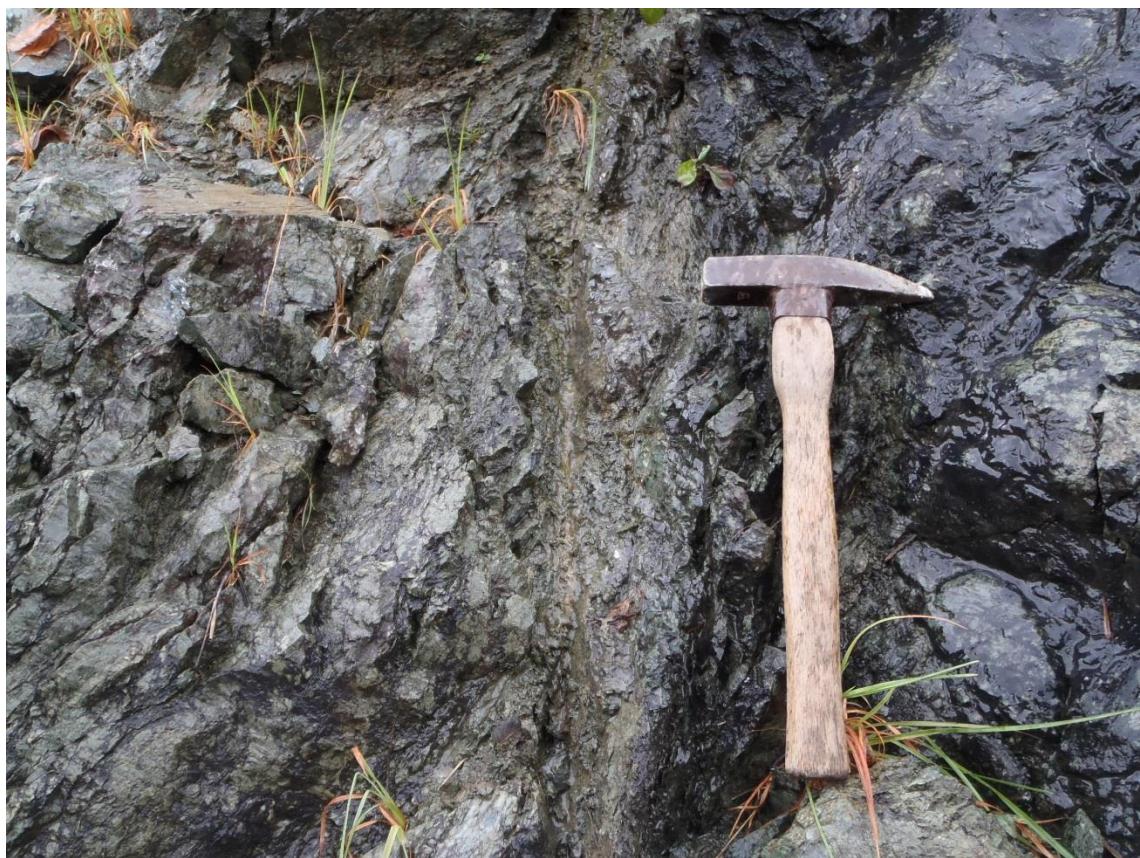
E5 N47E82N 方向の断層(破碎部)

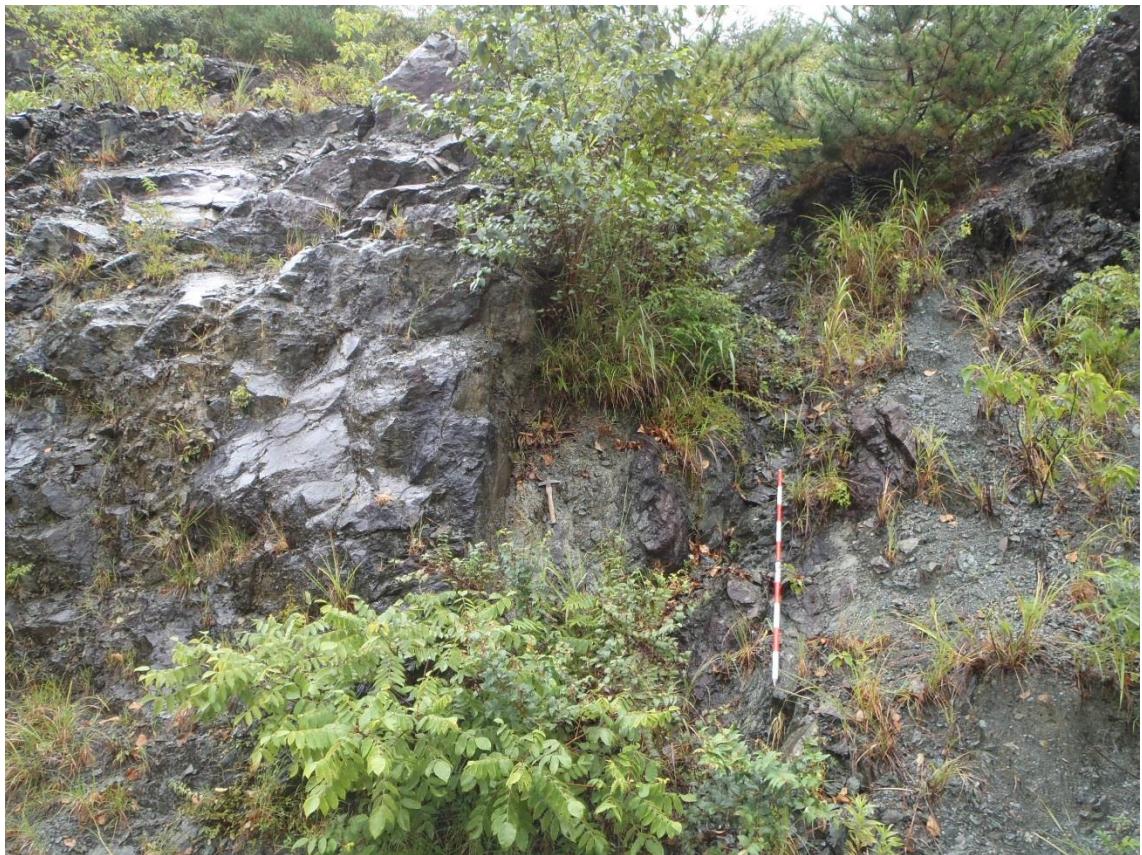
E6 N47E82N 方向の断層(破碎部拡大)

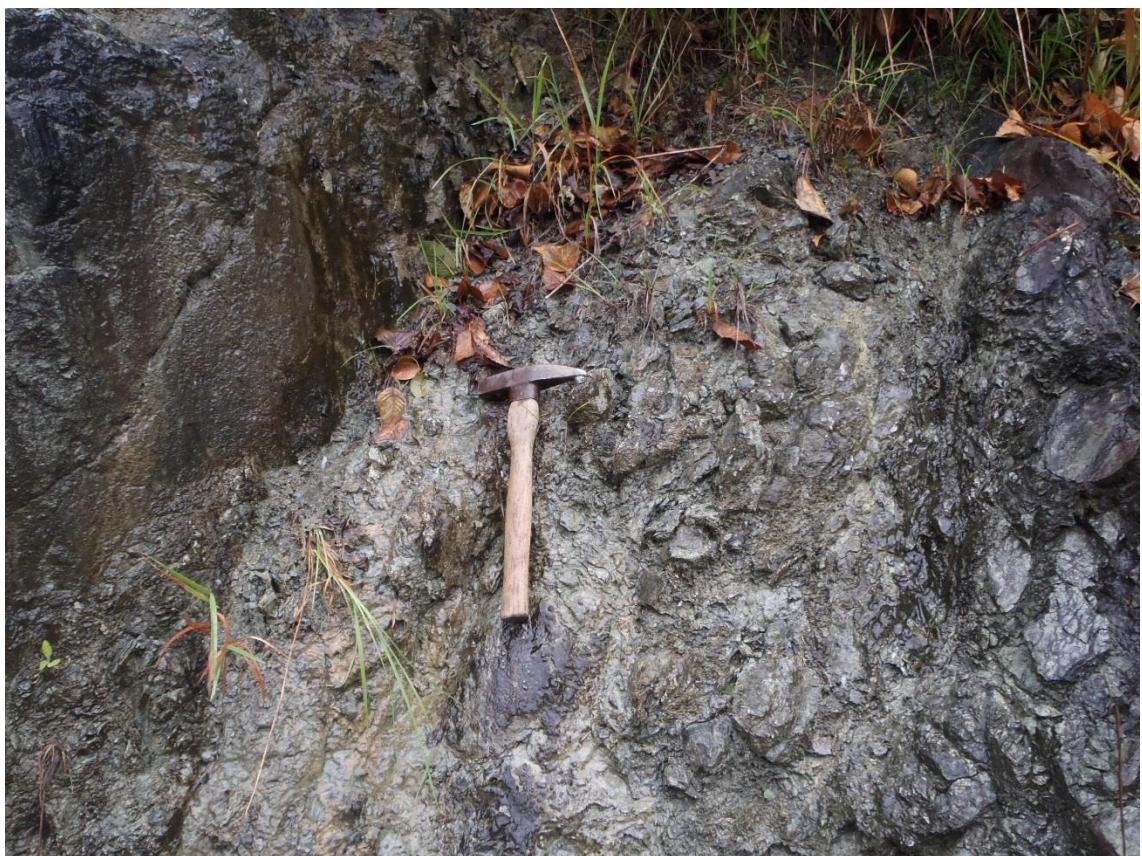
E7 N71E84S 方向の断層(全景)

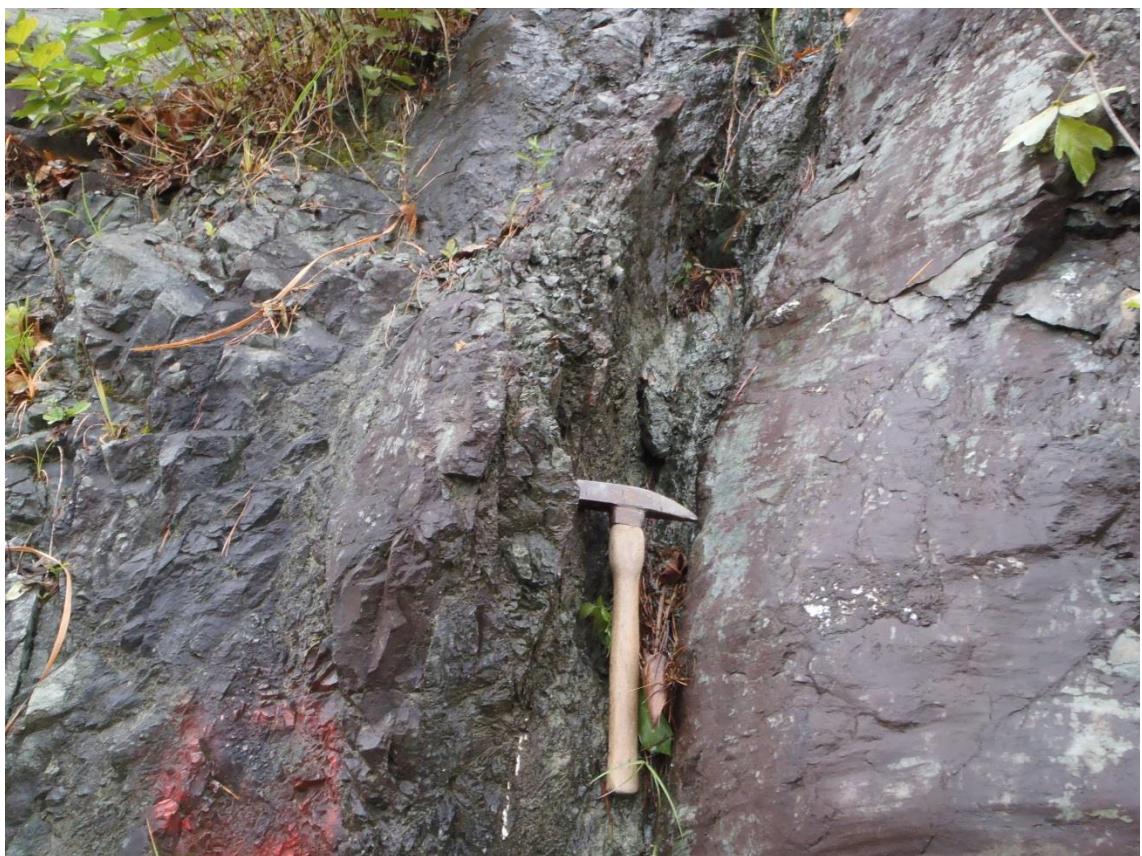
E11 N58E68N 方向の断層(全景)

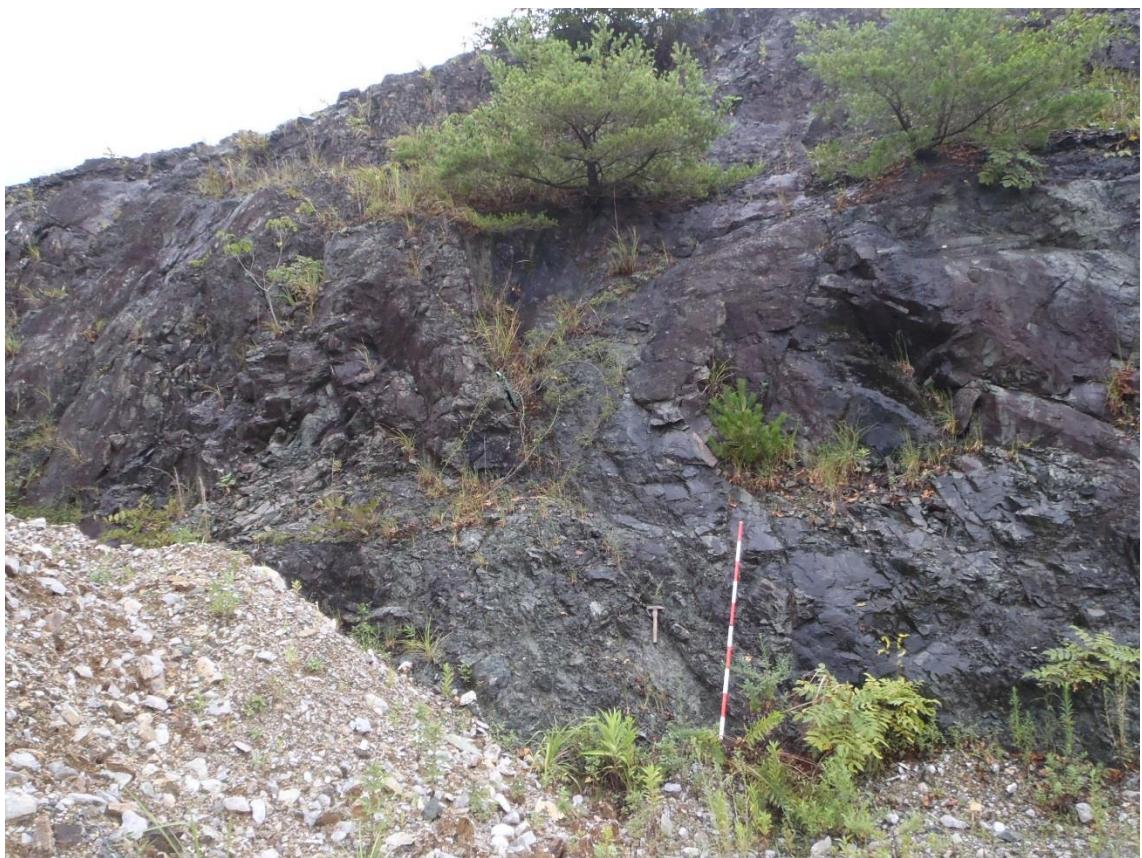
E12 N58E68N 方向の断層(破碎部)

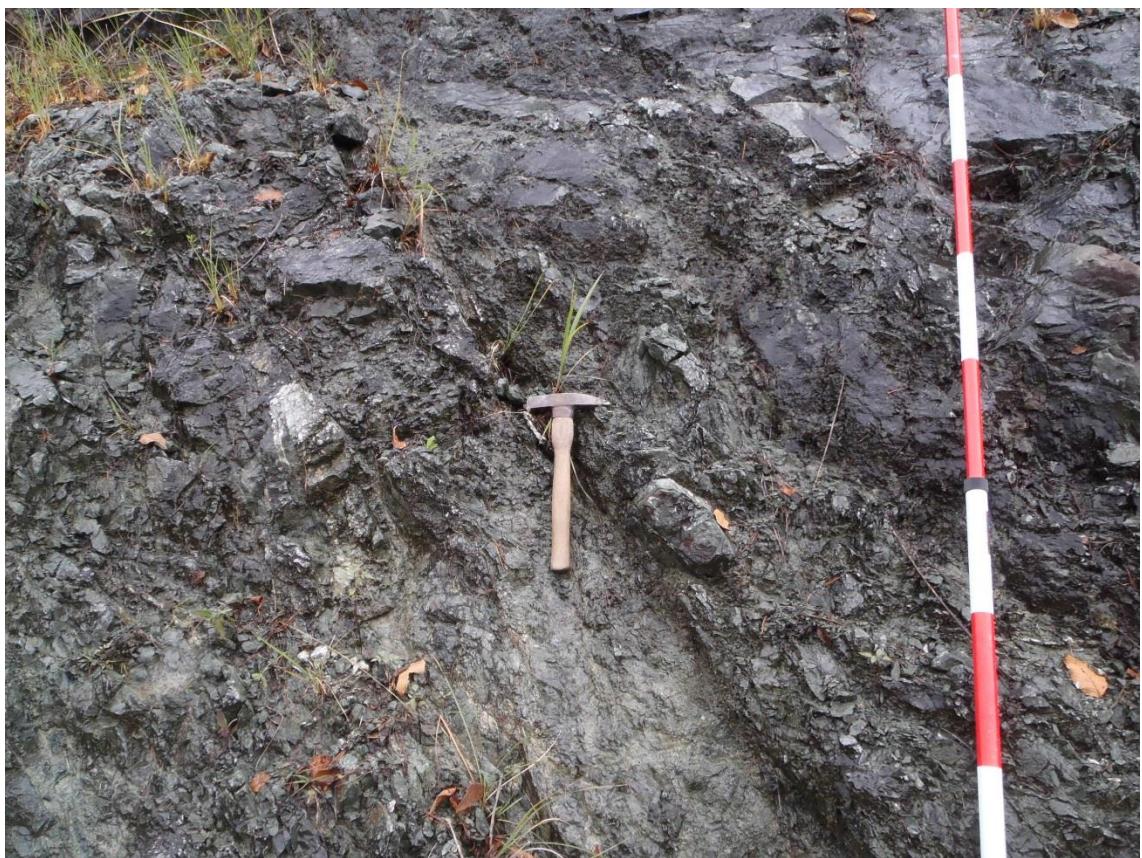
E13 N43E71S 方向の断層(全景)

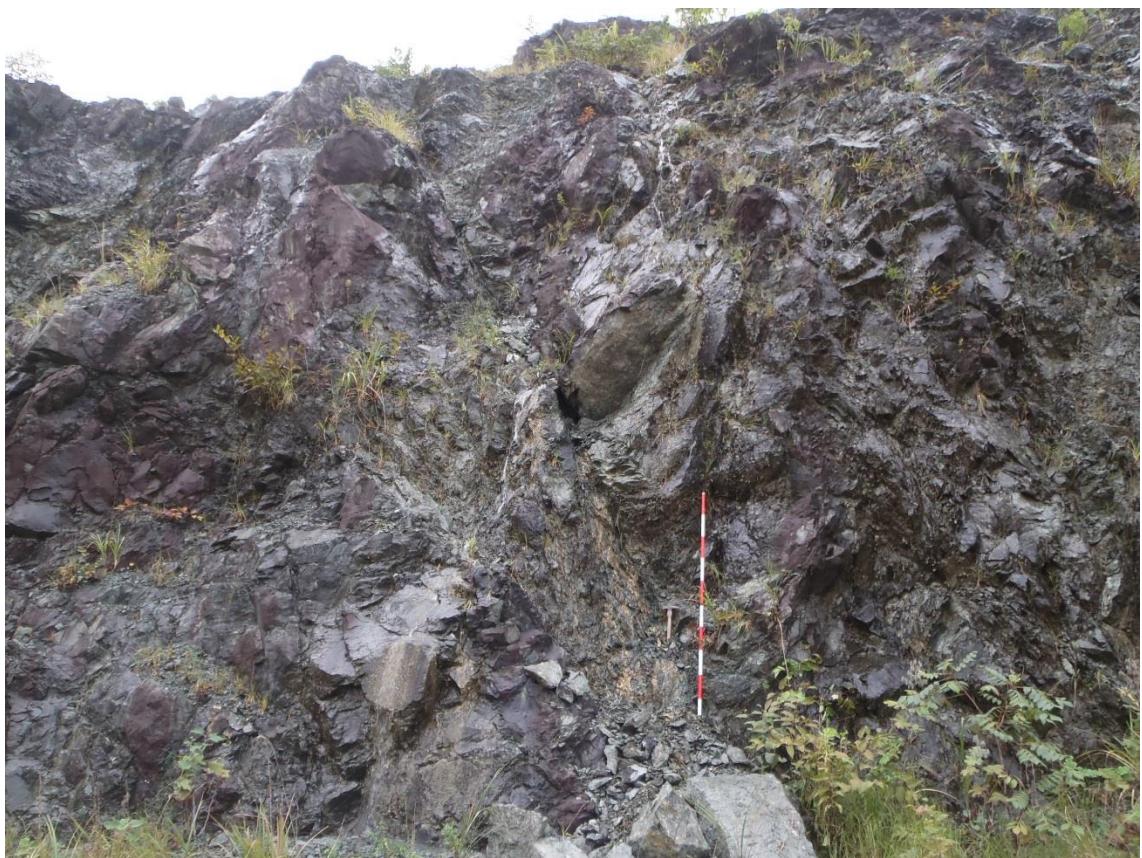
E14 N43E71S 方向の断層(破碎部)

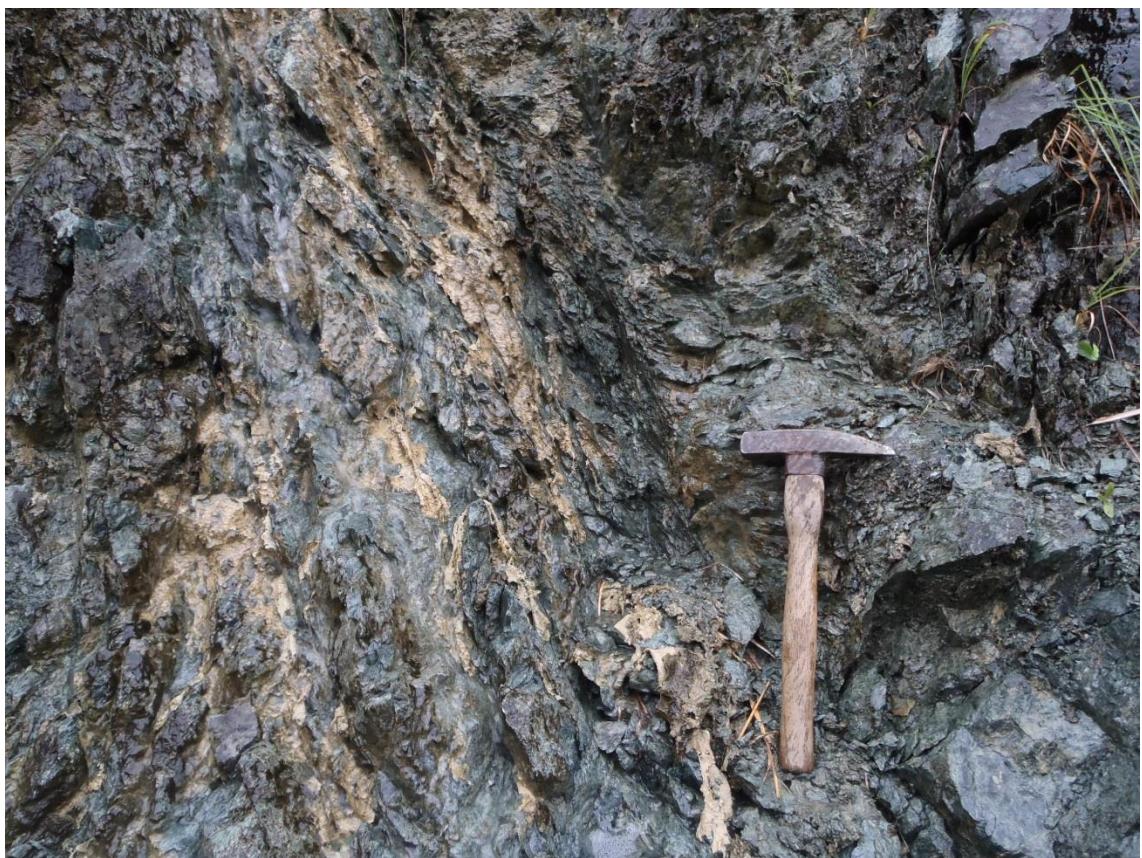
E15 N86W67S 方向の断層(全景)

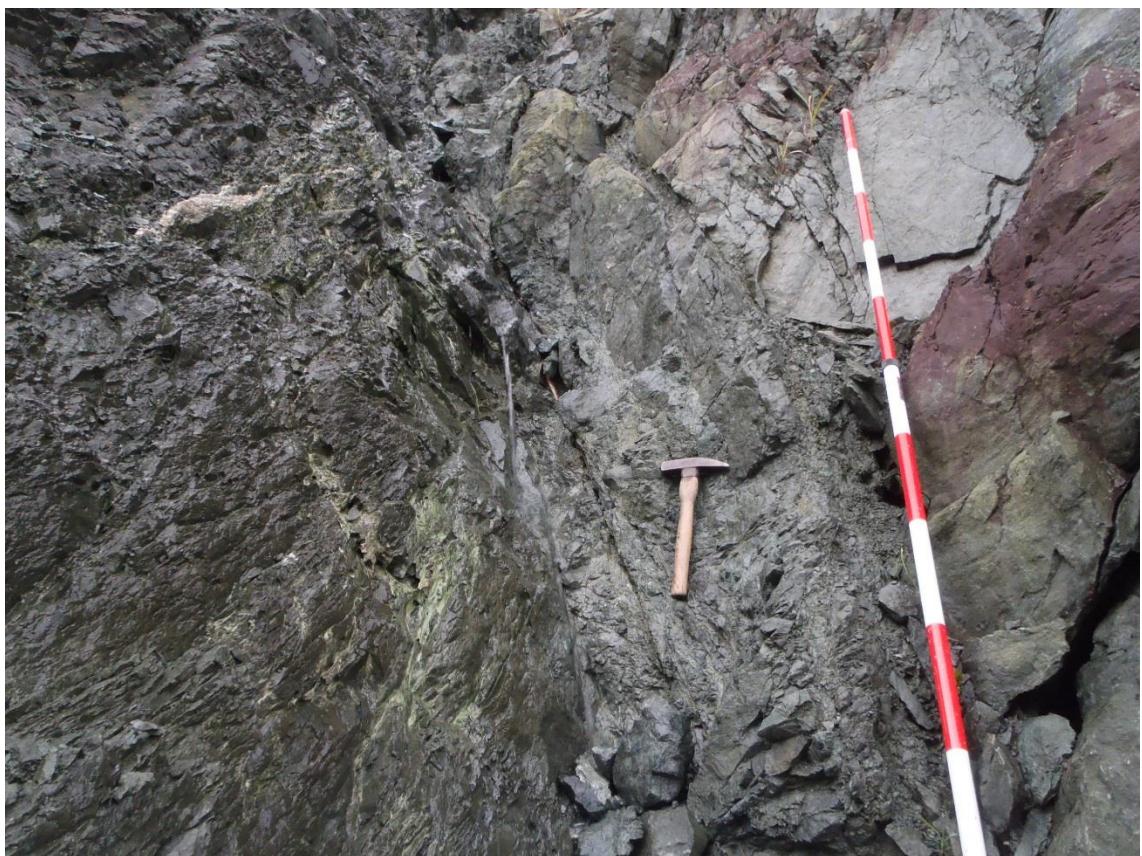
E17 N60W27S 方向の断層(全景)

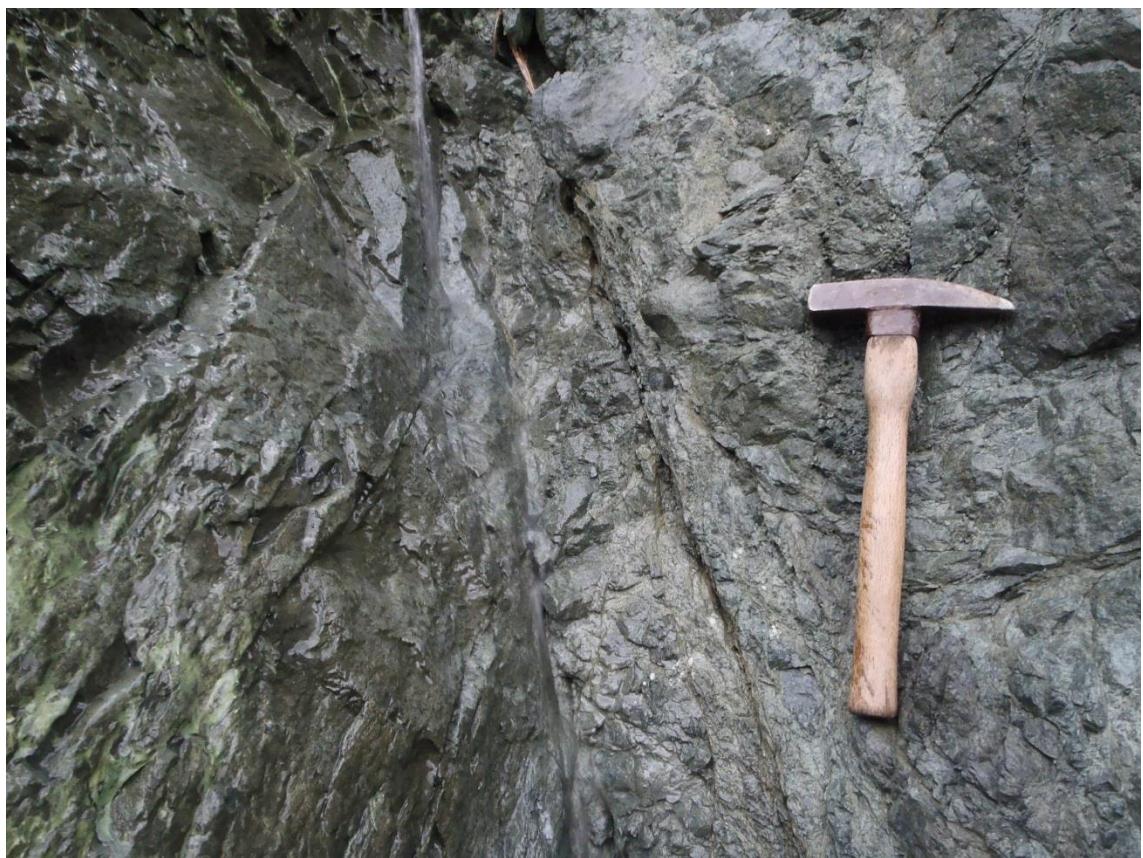
E18 N60W27S 方向の断層(破碎部)

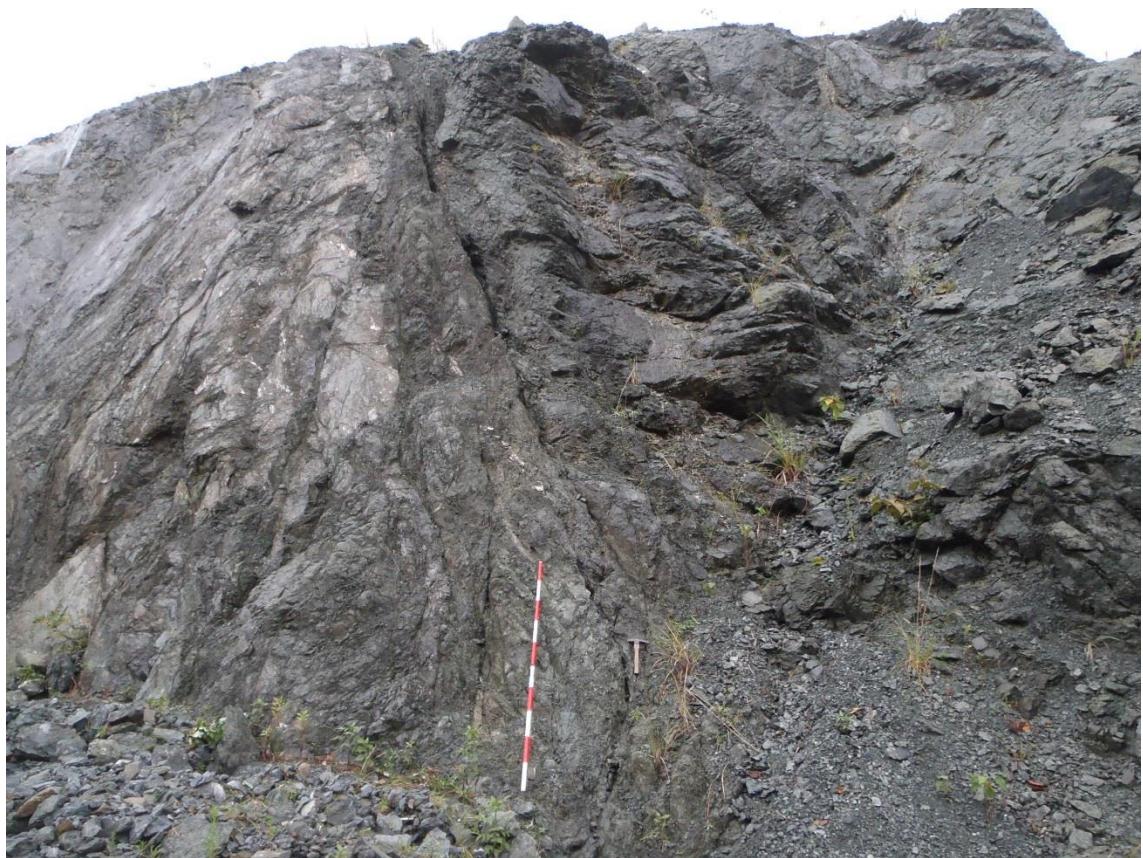
E19 N60W27S 方向の断層(破碎部拡大)

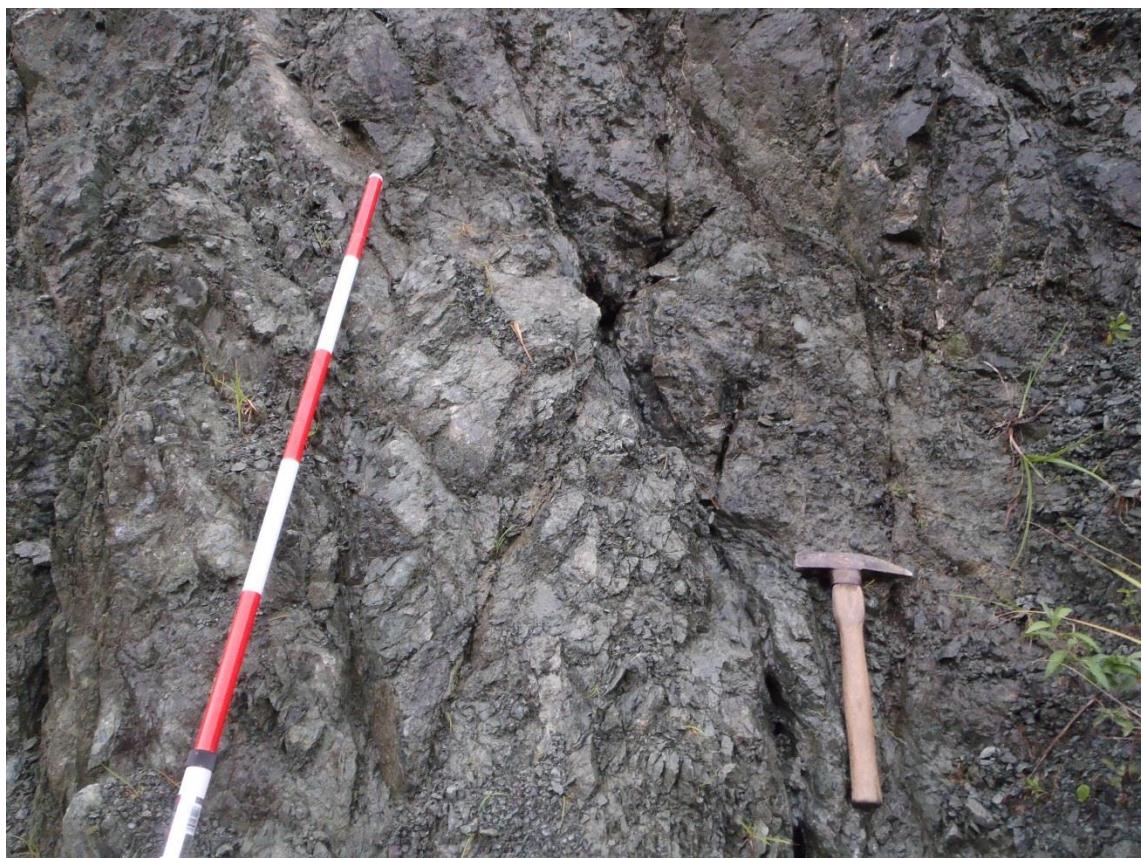
E20 N79W81S 方向の断層(全景)

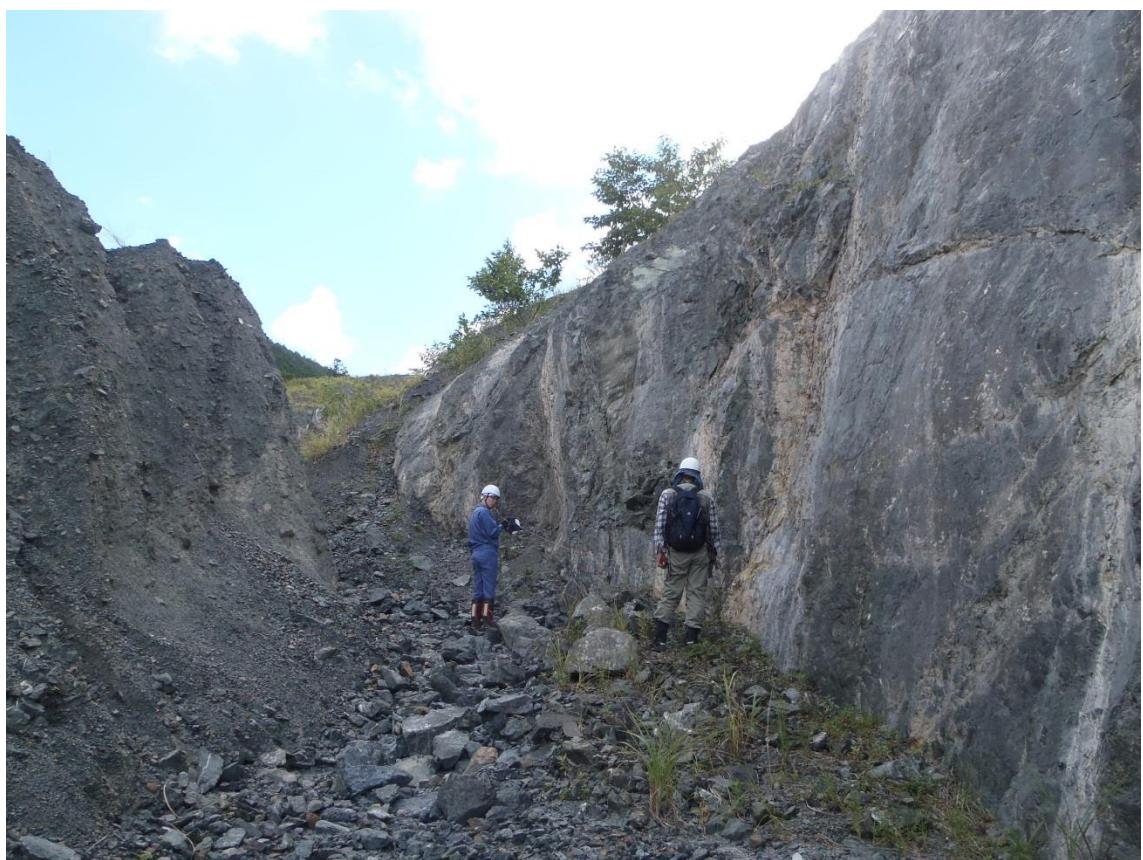
E21 N79W81S 方向の断層(破碎部)

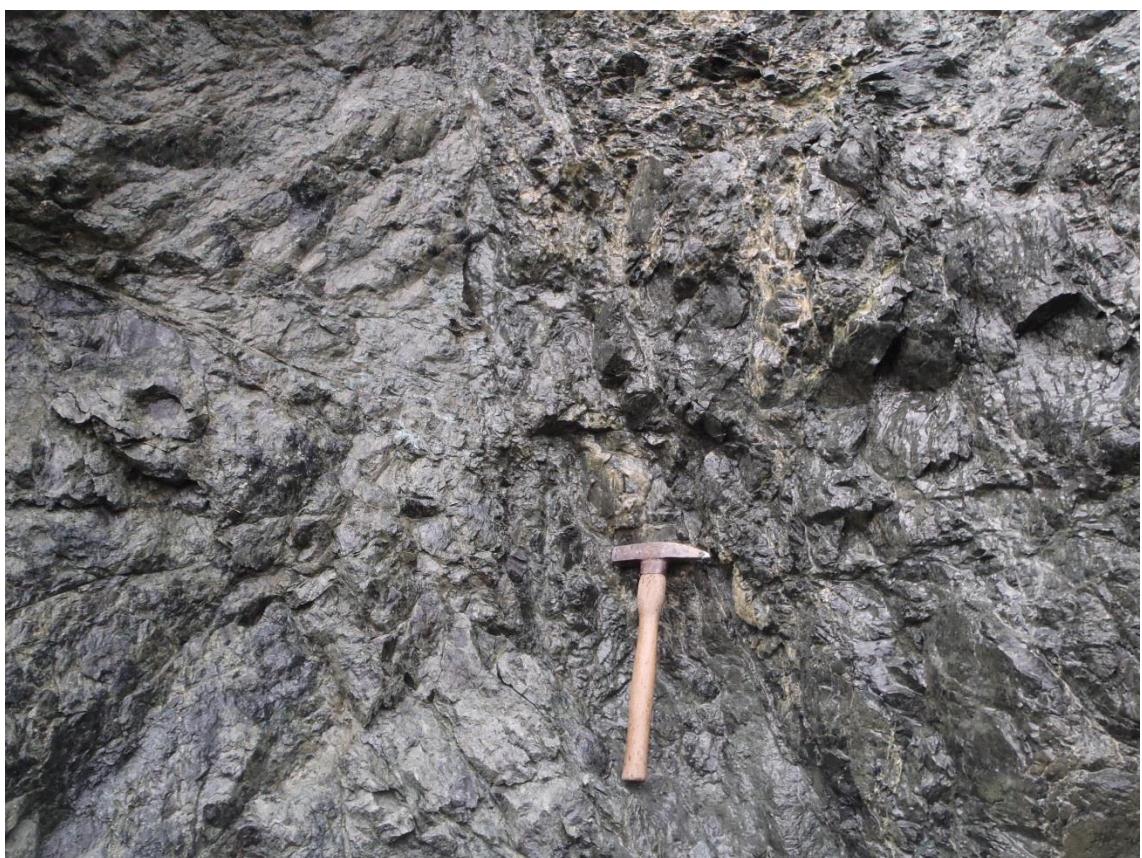
E25 N85E84S 方向の断層(全景)

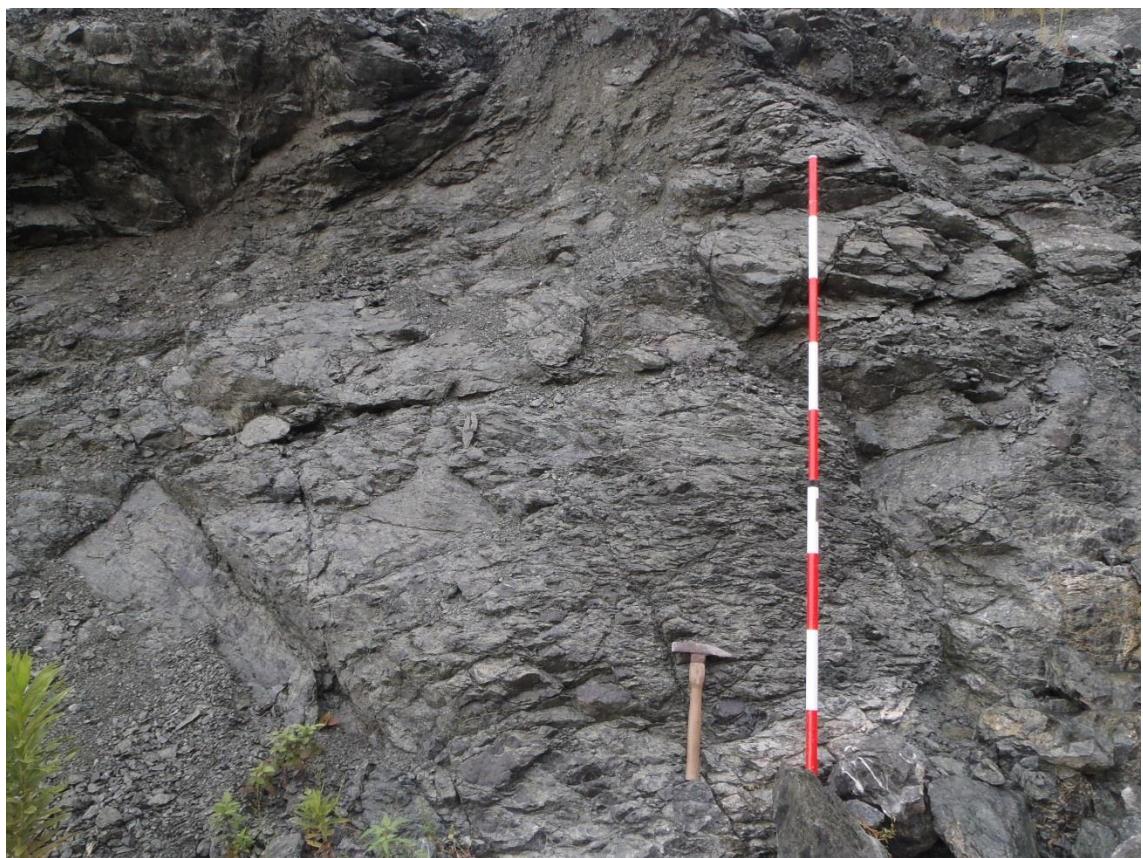
E26 N85E84S 方向の断層(破碎部)

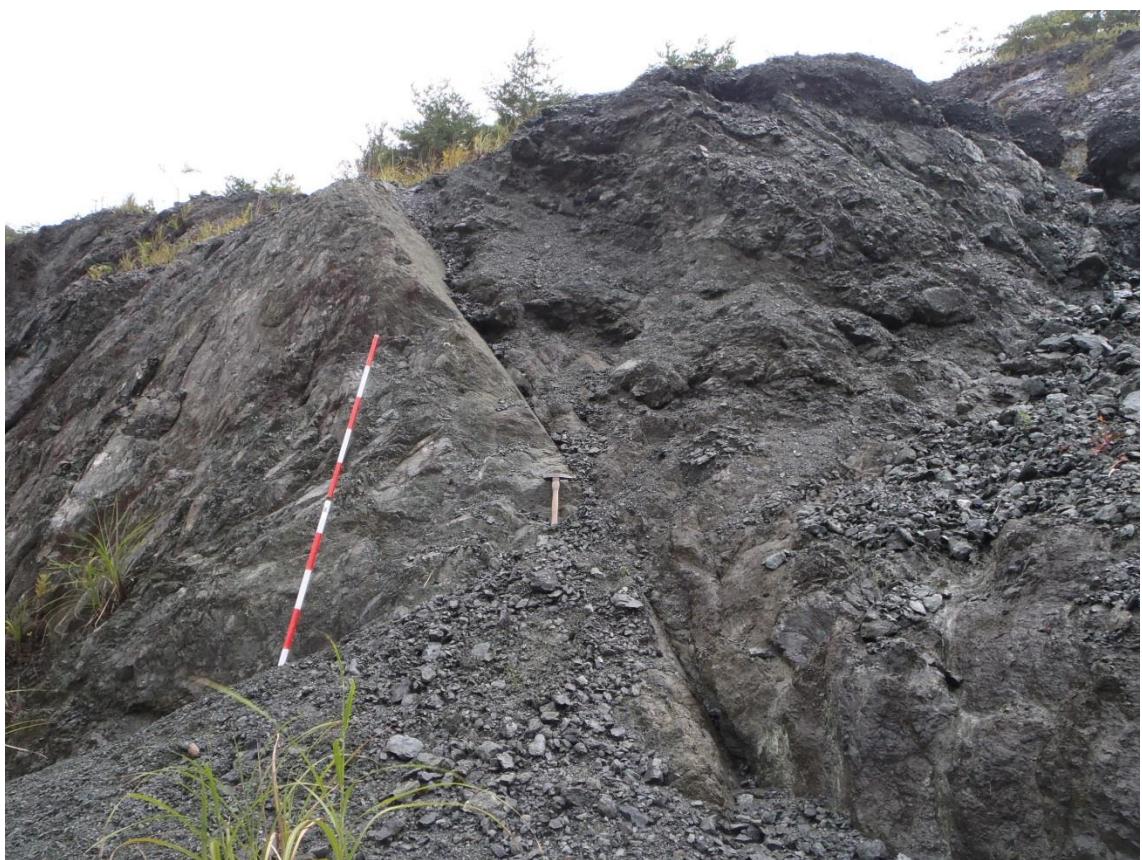
E30 破碎状部分の状況(拡大)

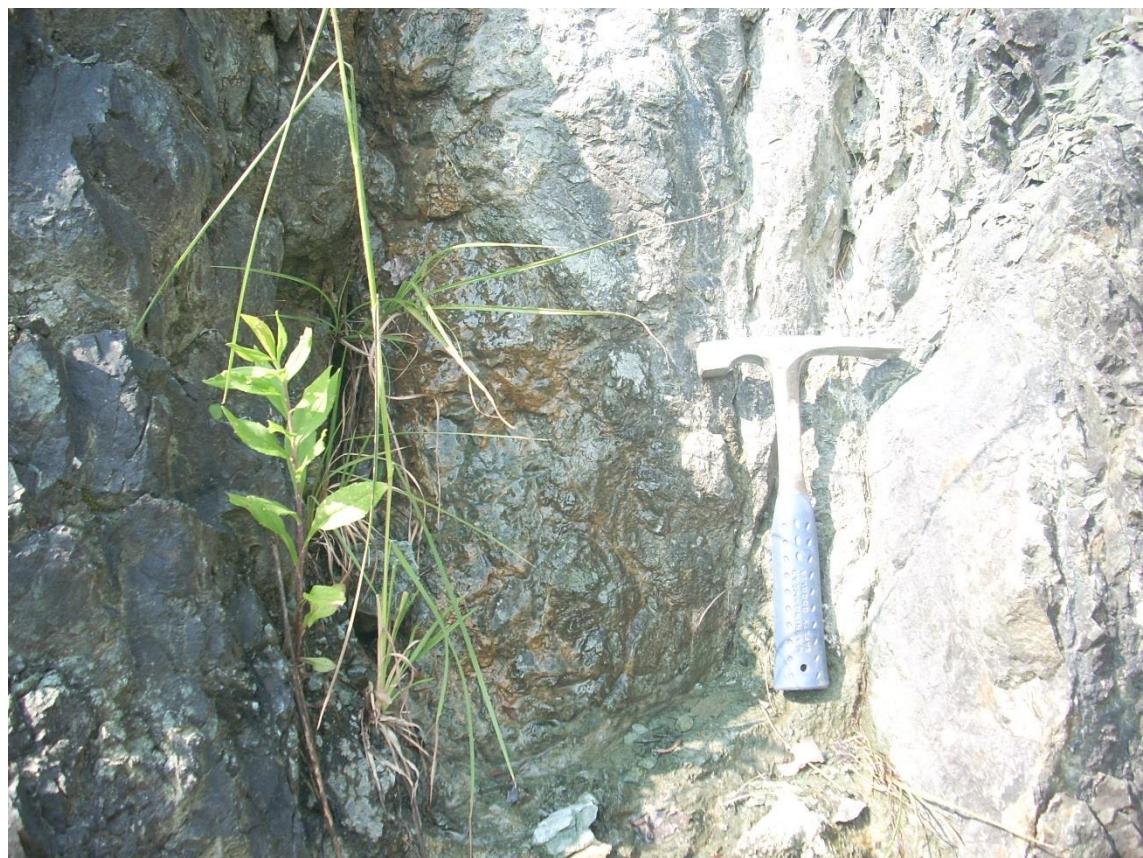
E35 N17W60W 方向の断層(全景)

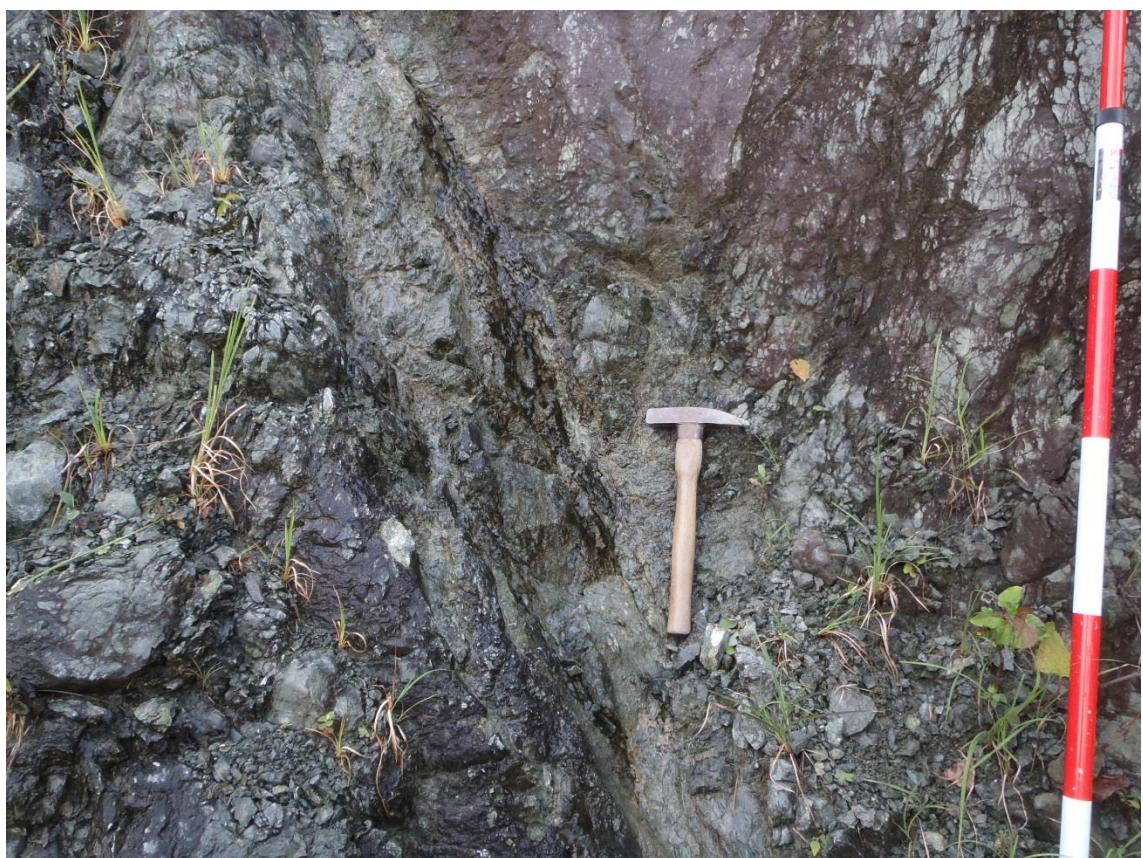
E39 N48W56N 方向の断層(全景)

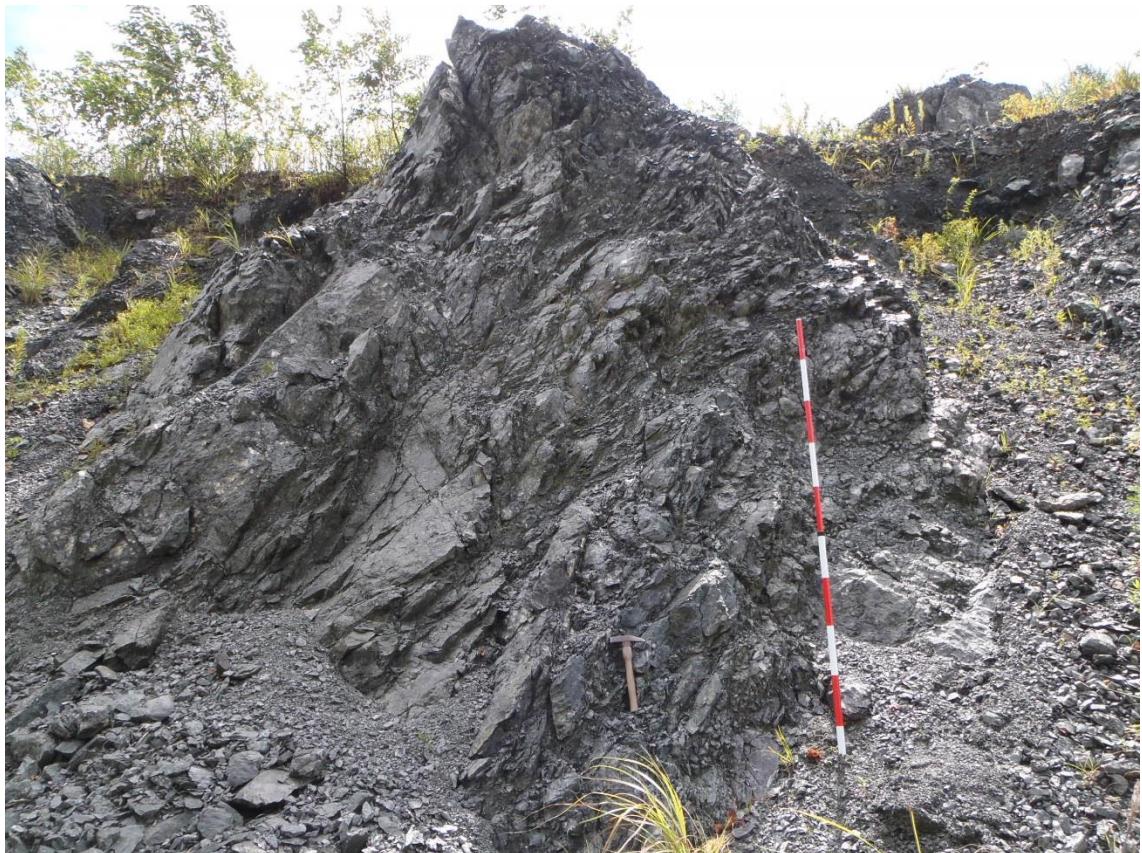
E40 N48W56N 方向の断層(破碎部)
