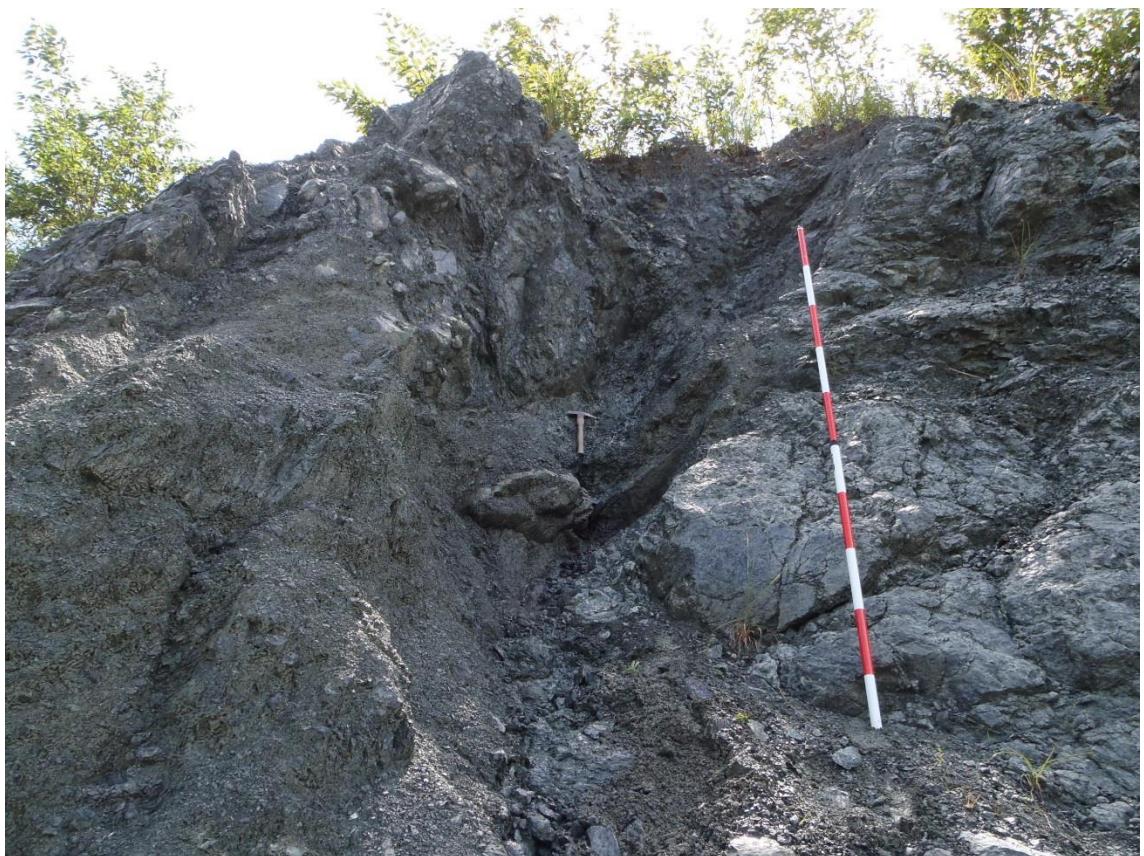
E42 N85E48N 方向の卓越した割れ目部の拡大

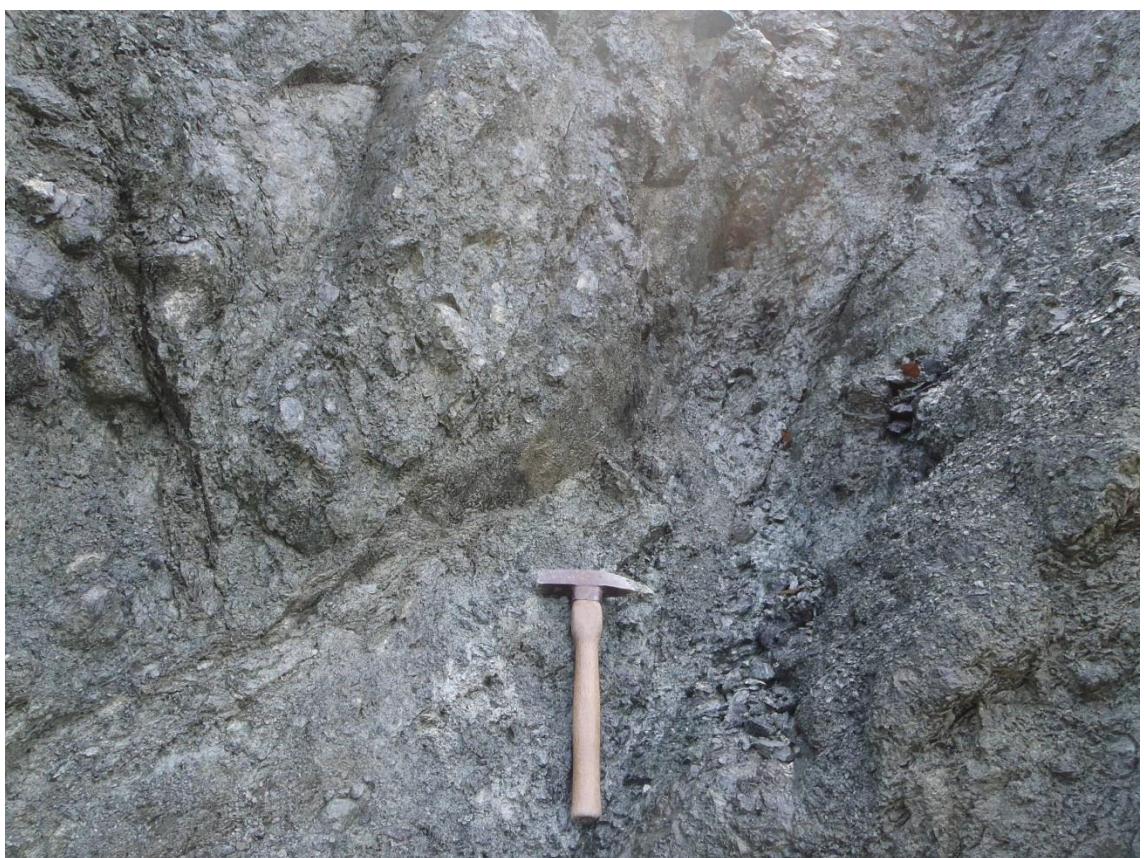
E43 N60W64N 方向の葉片状破碎を伴う割れ目(全景)

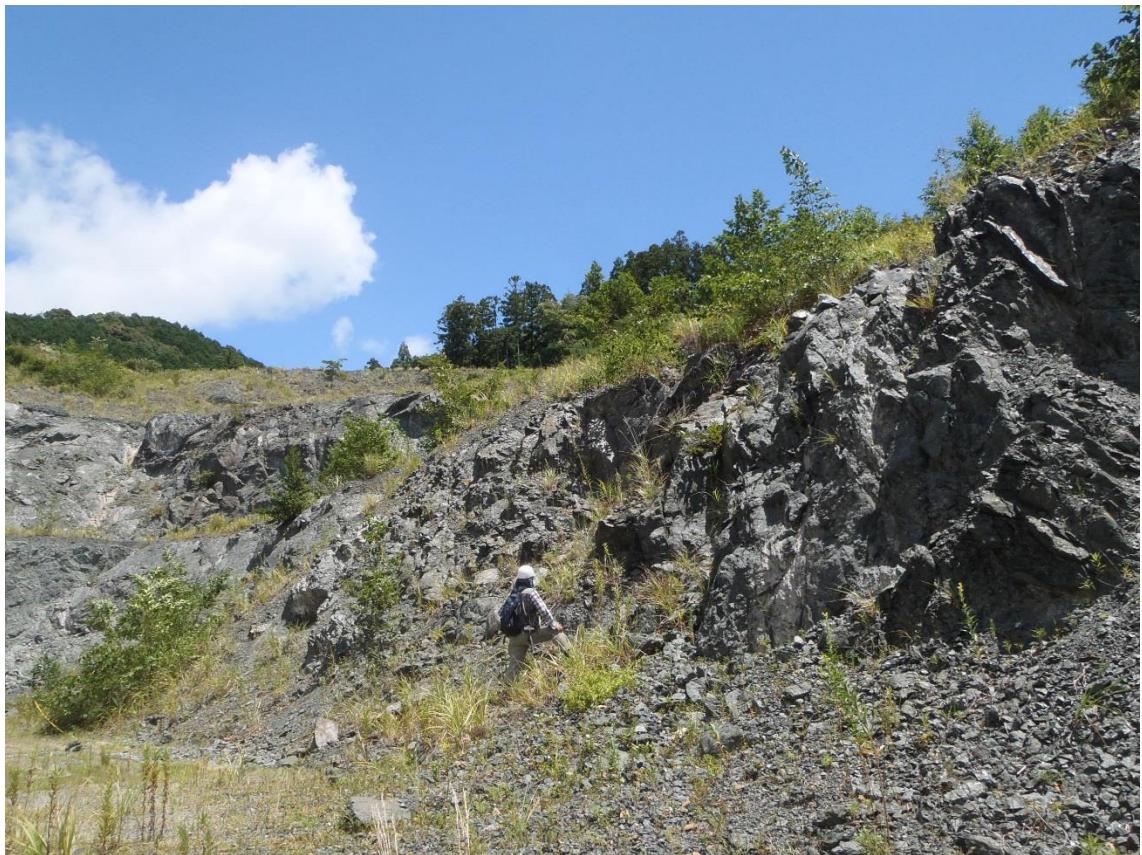
E44 N60W64N 方向の葉片状破碎部

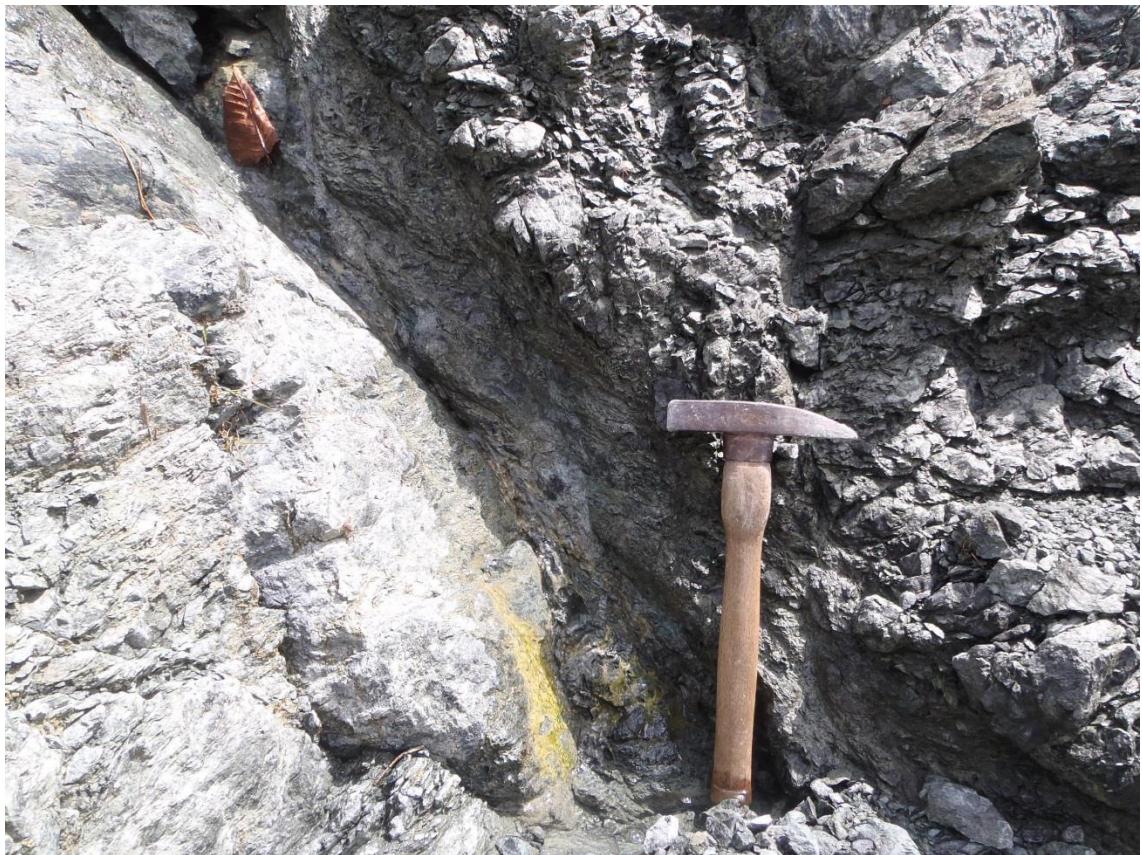
E46 N56E43S 方向の断層(全景)

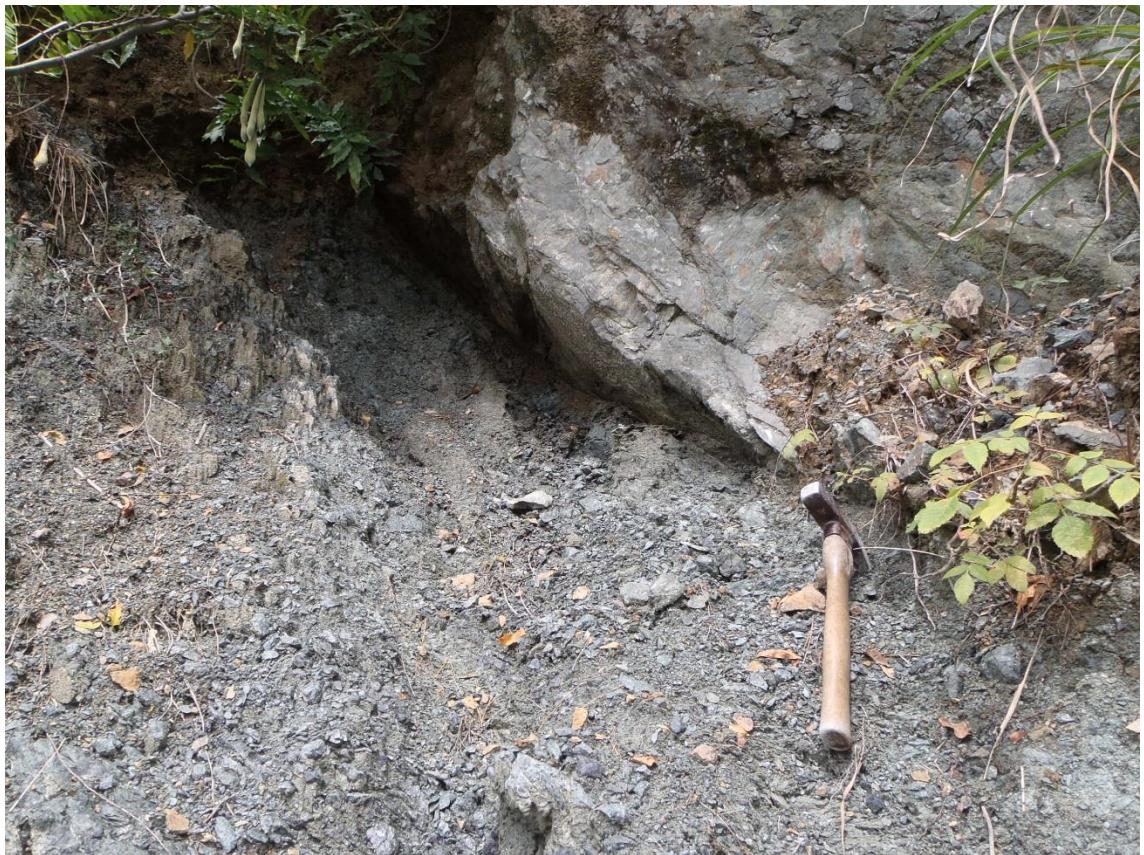
E48 N48W49N 方向の断層(全景)：下部はズリで覆われている

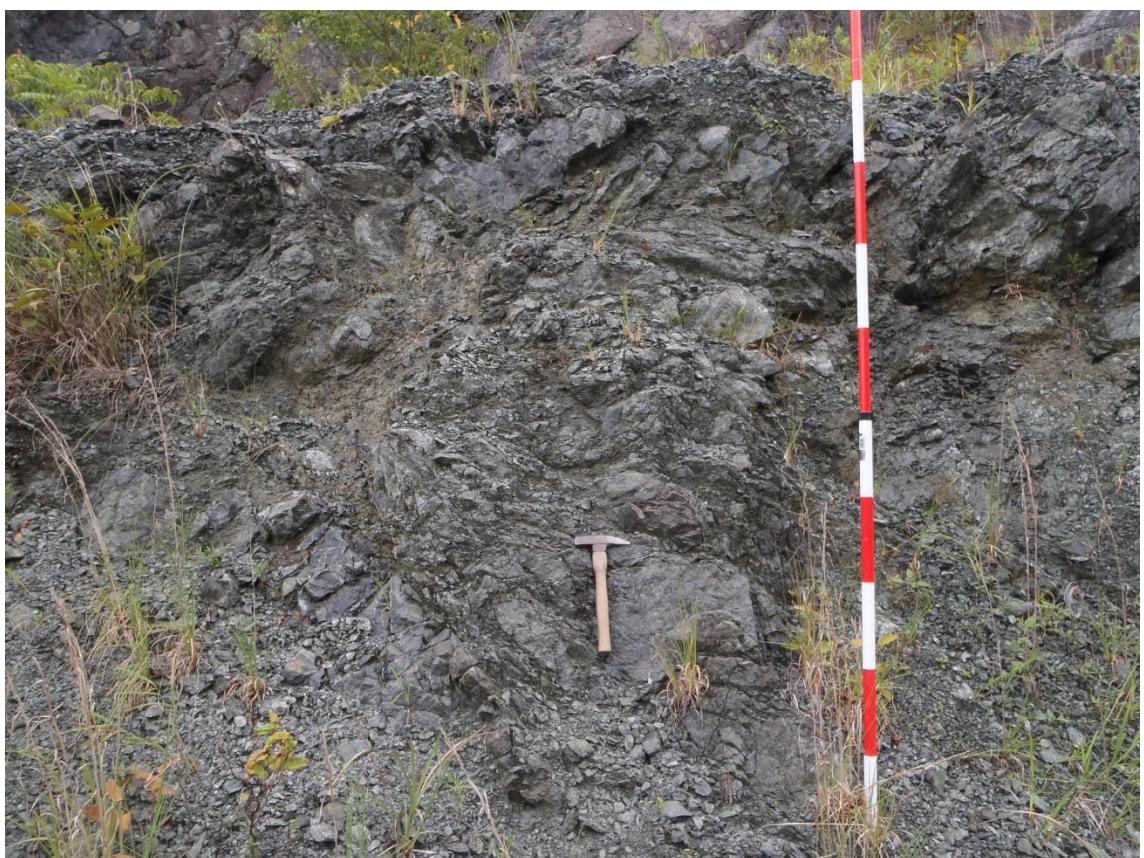
E49 N48W49N 方向の断層(破碎部)

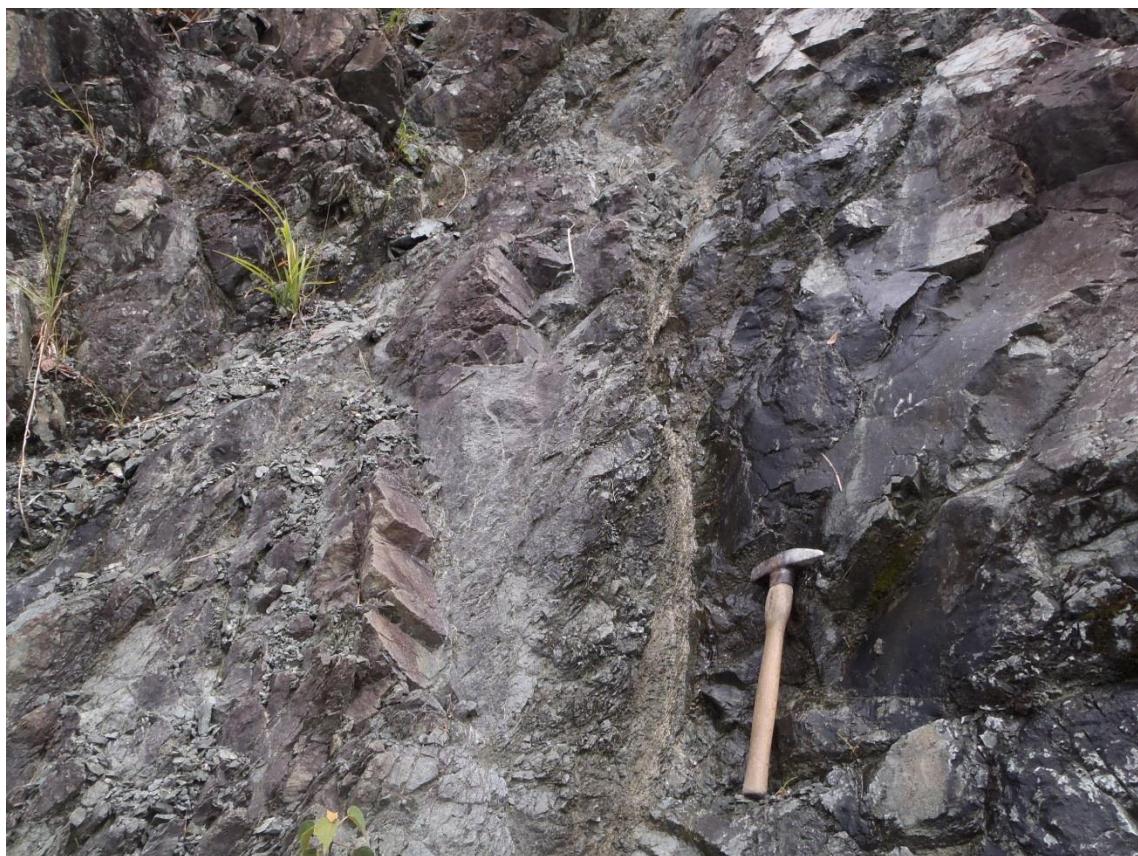
E54 N50E53N(左)と N17E53W(右)方向の断層の合流部

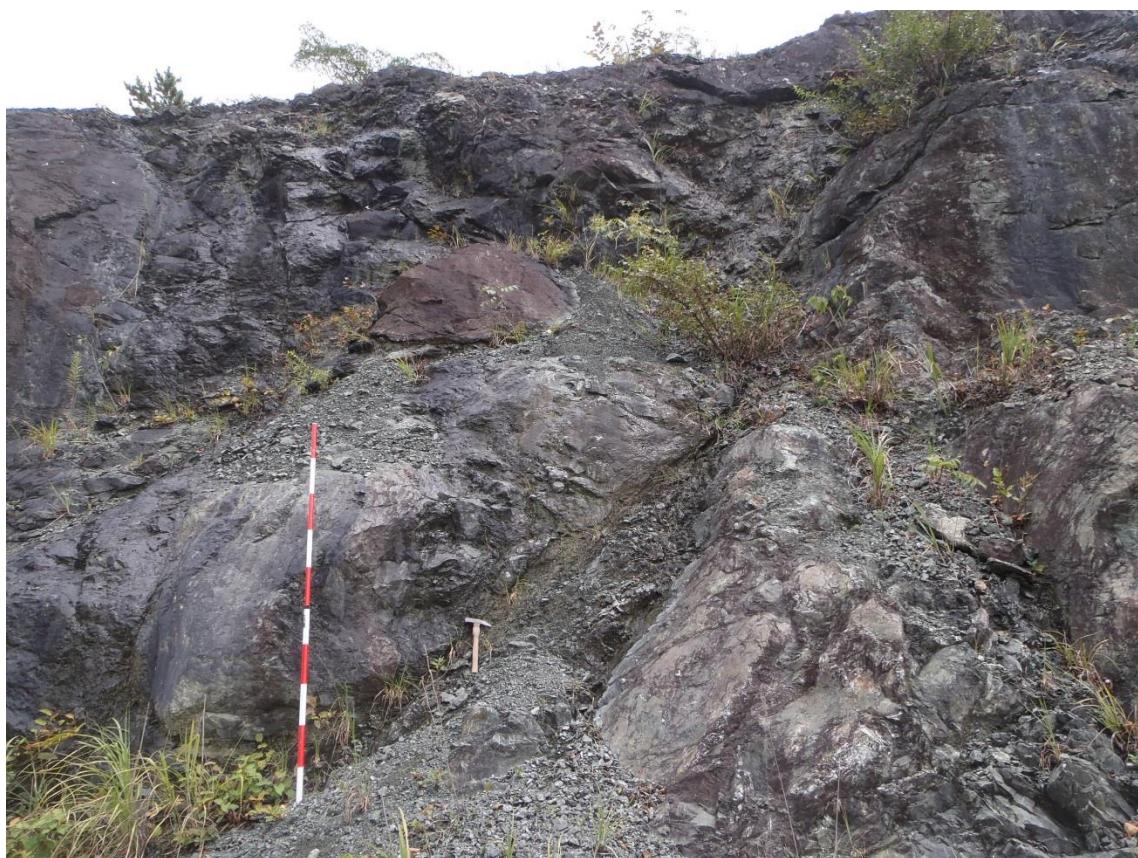
E55 N17E53W 方向の断層(破碎部)

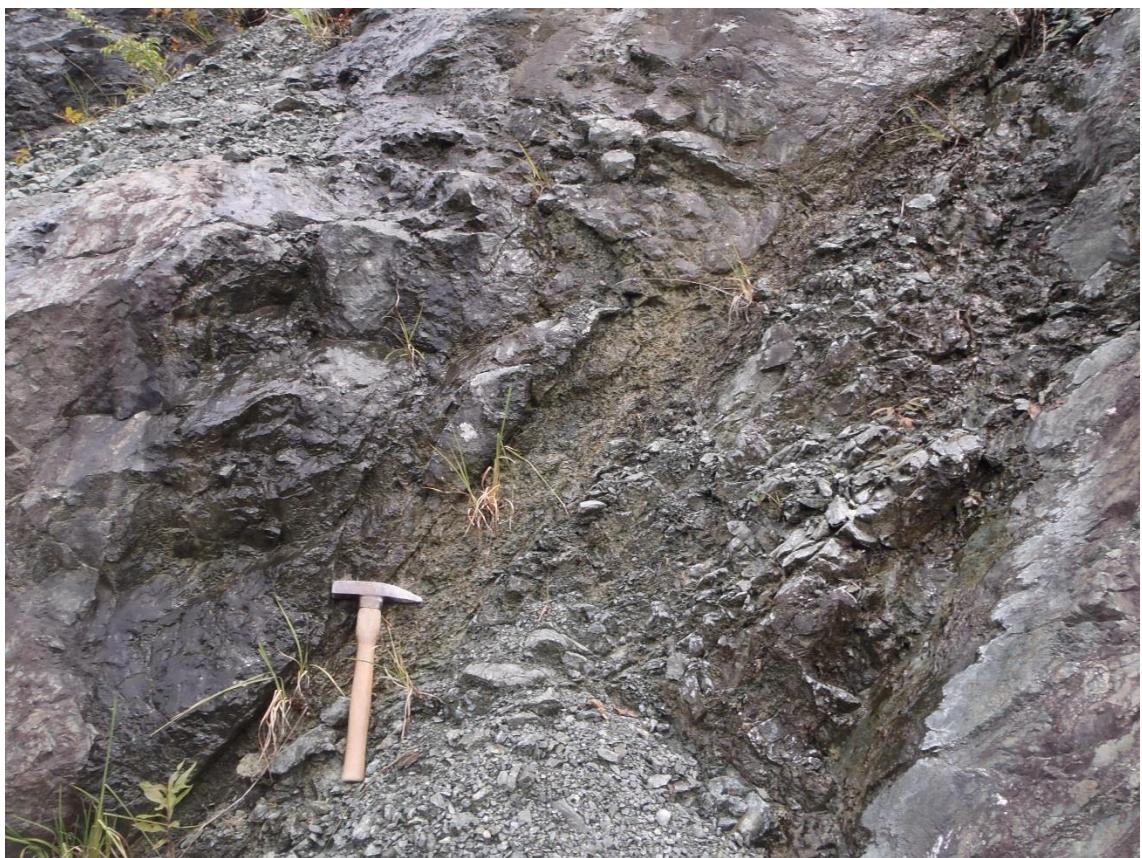
E56 N88E52N 方向の断層(全景)

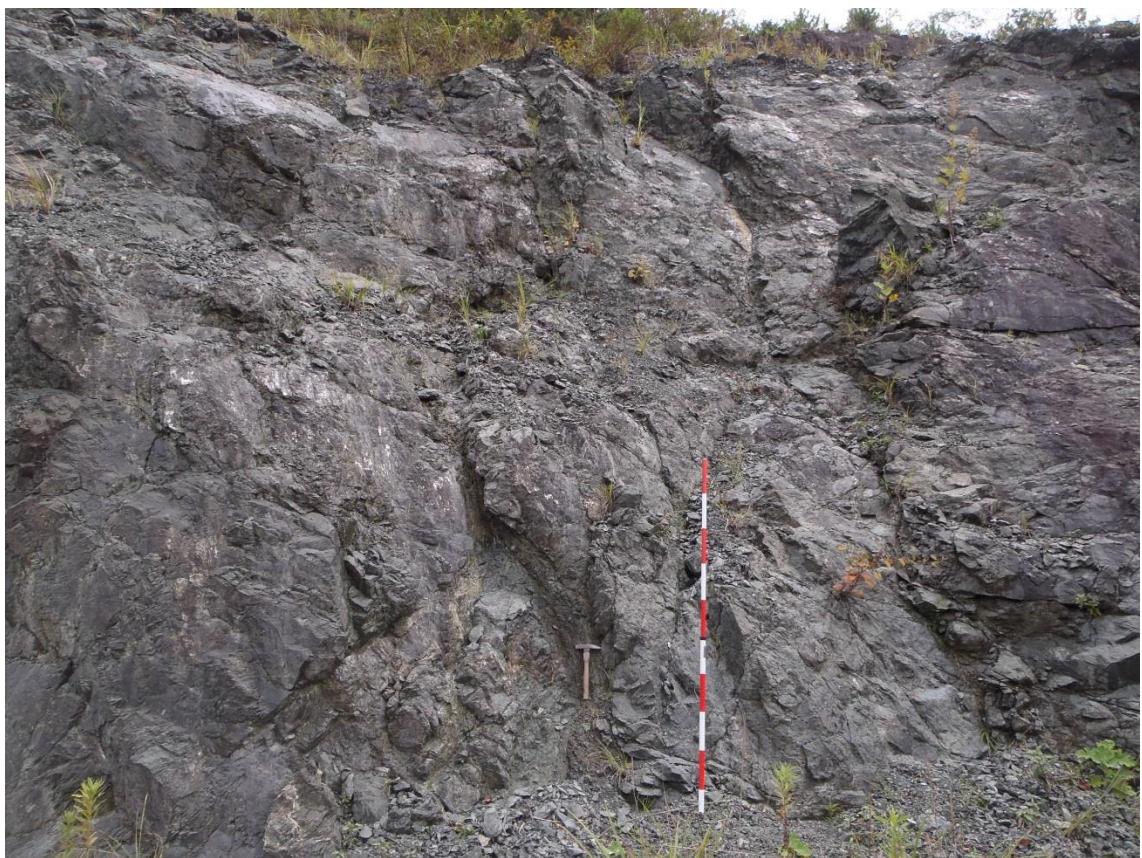
E57 N88E52N 方向の断層(破碎部)

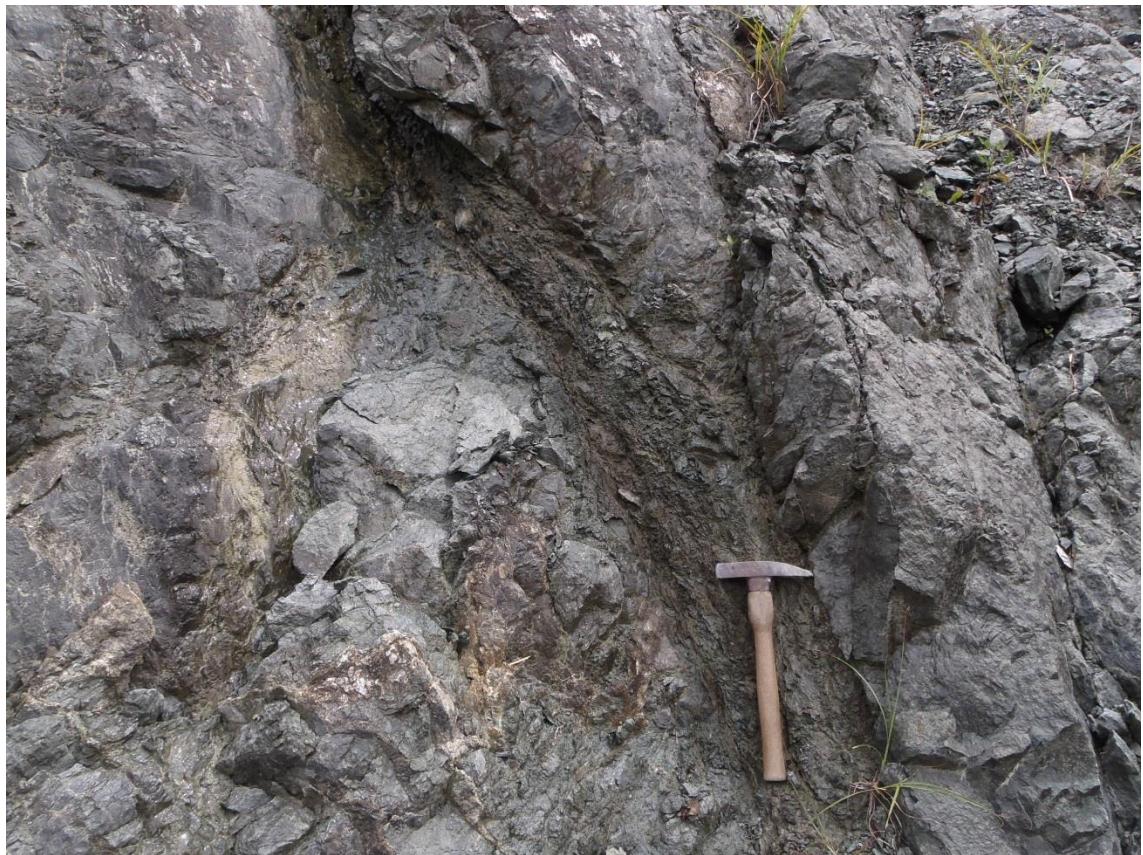
E58 N27W64W 方向の断層(全景)

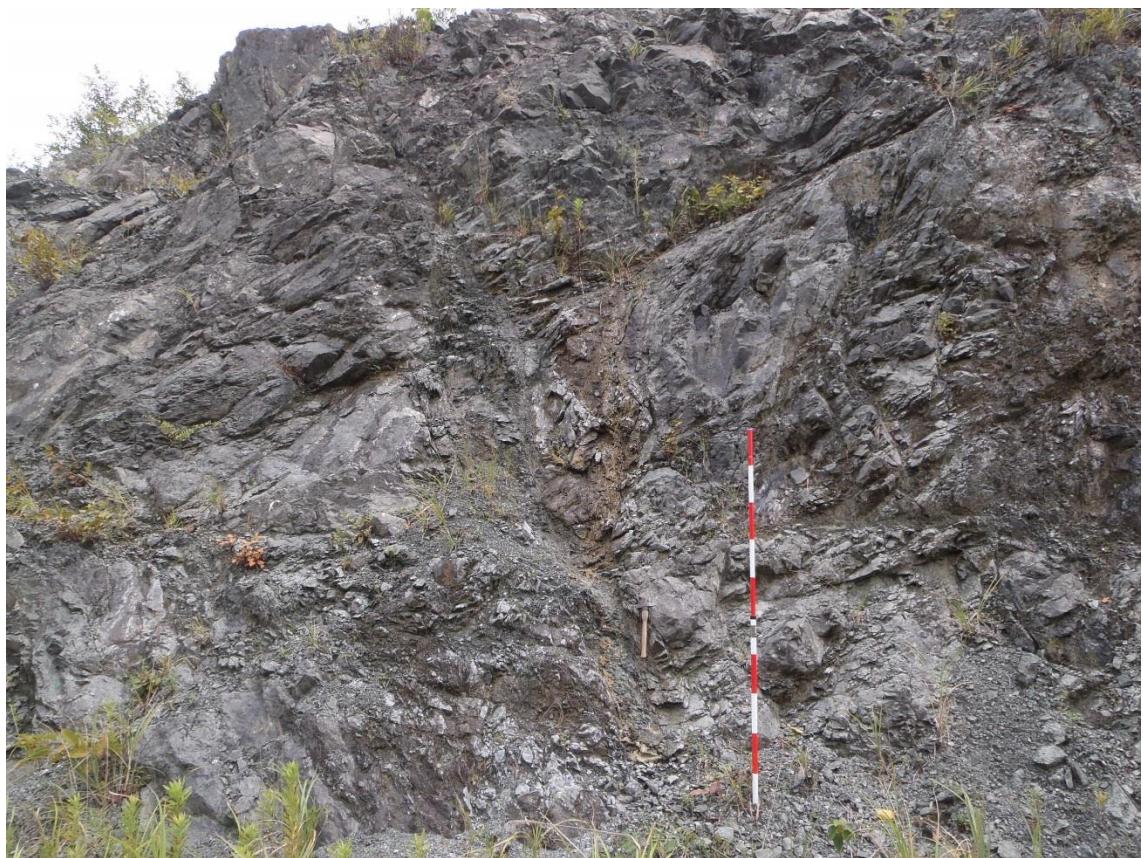
E59 N27W64W 方向の断層(破碎部)

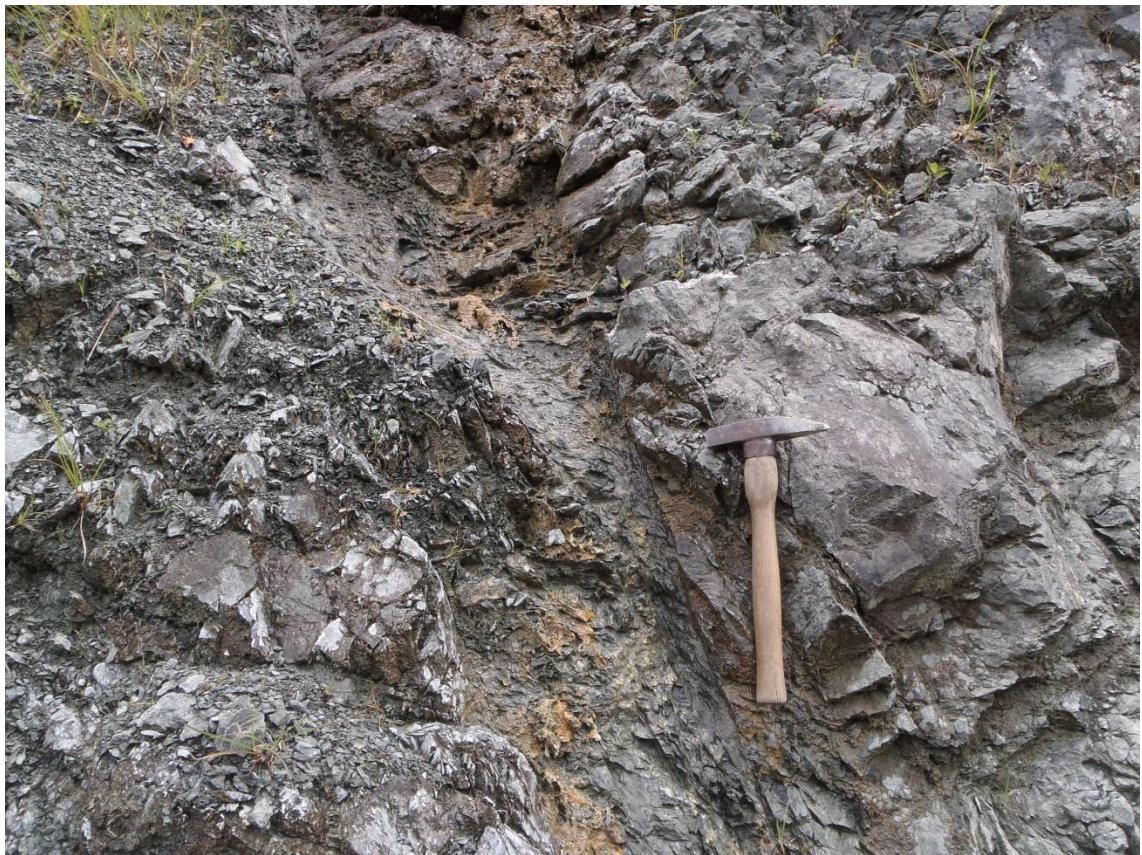
E60 N78W64S 方向の断層(全景)

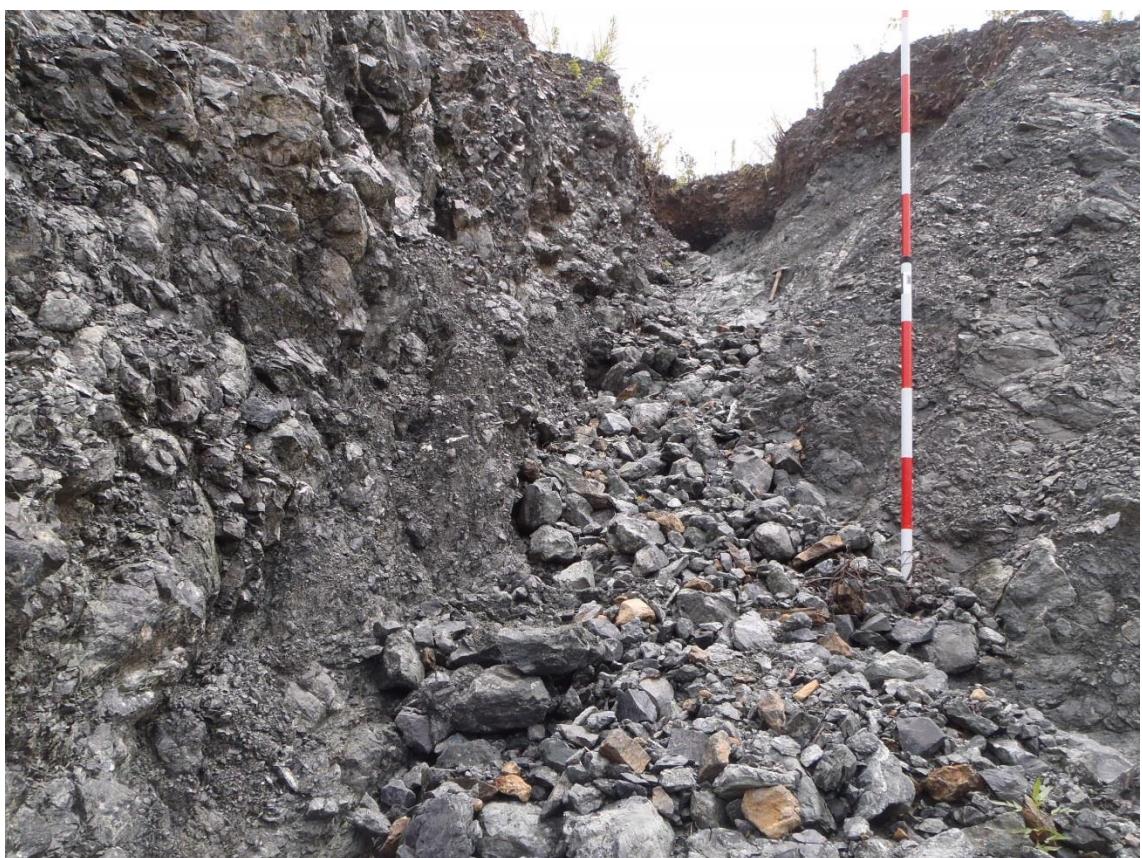
E61 N78W64S 方向の断層(破碎部)

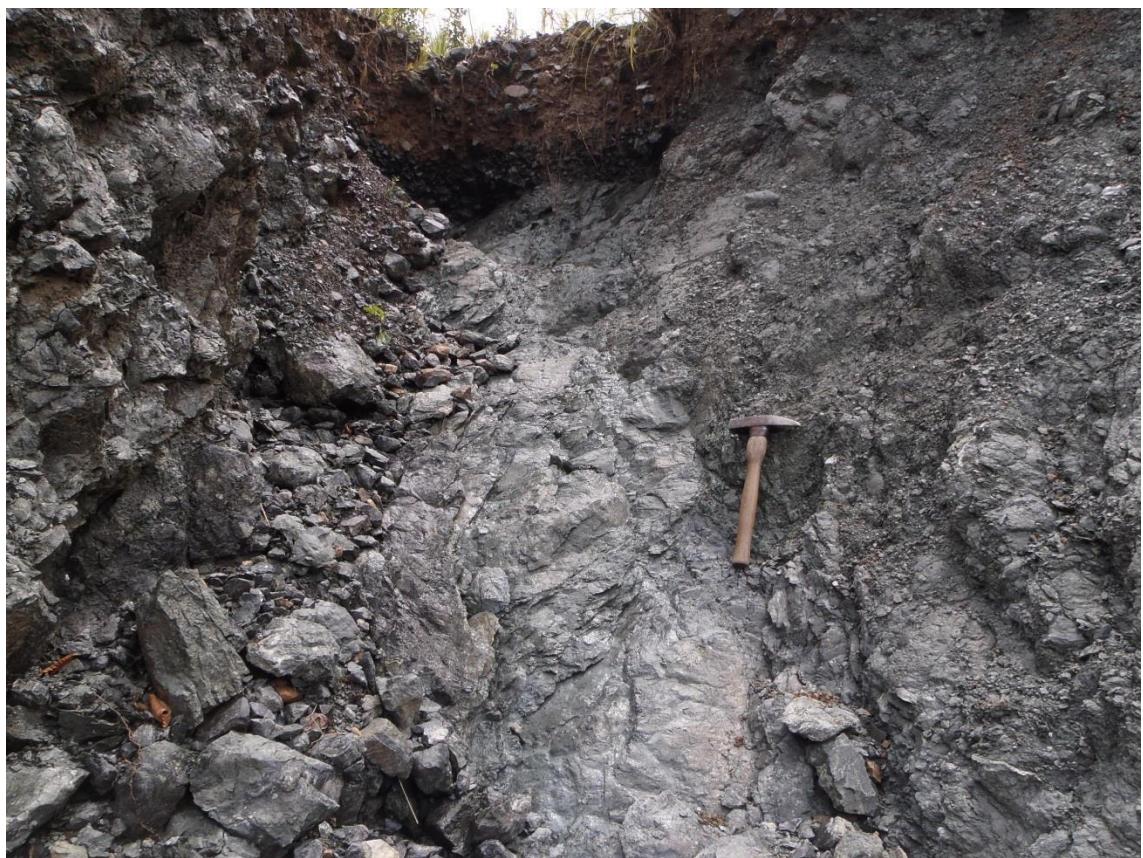
E62 N30W42E 方向の断層(全景)：下部はズリに覆われている

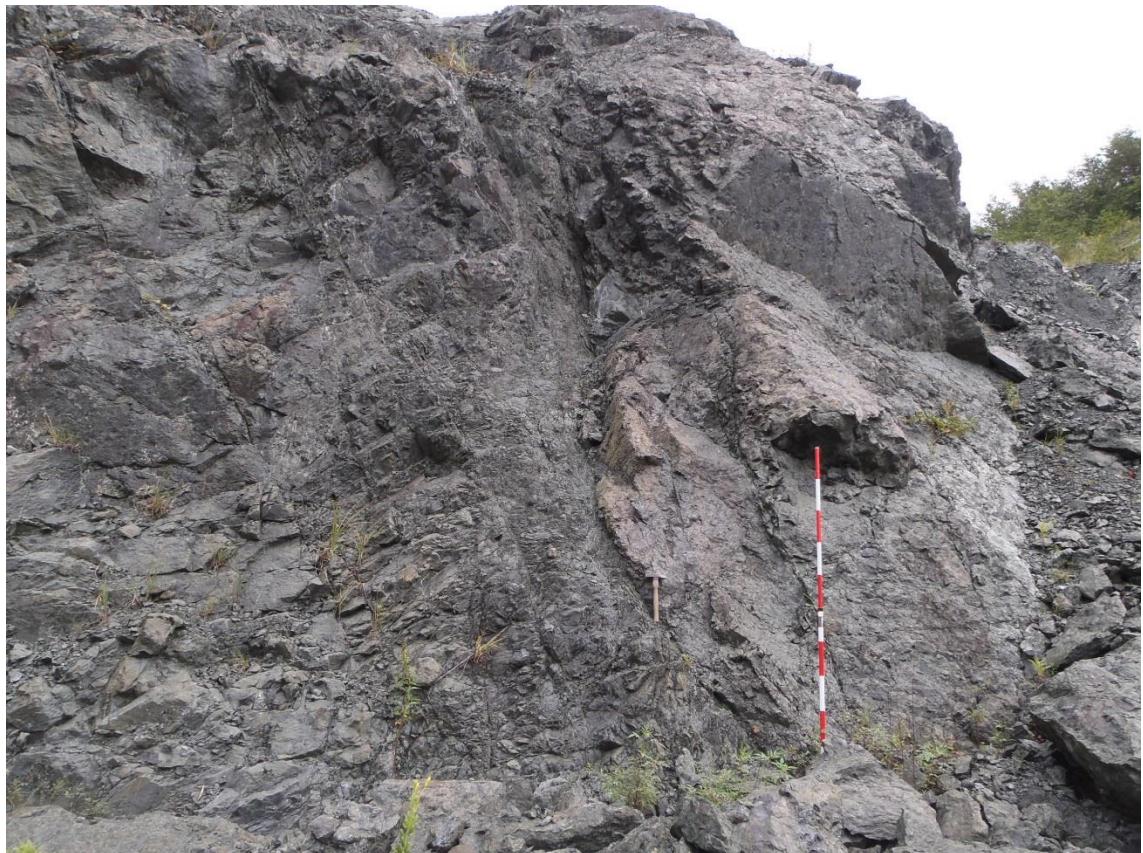
E63 N30W42E 方向の断層(破碎部)

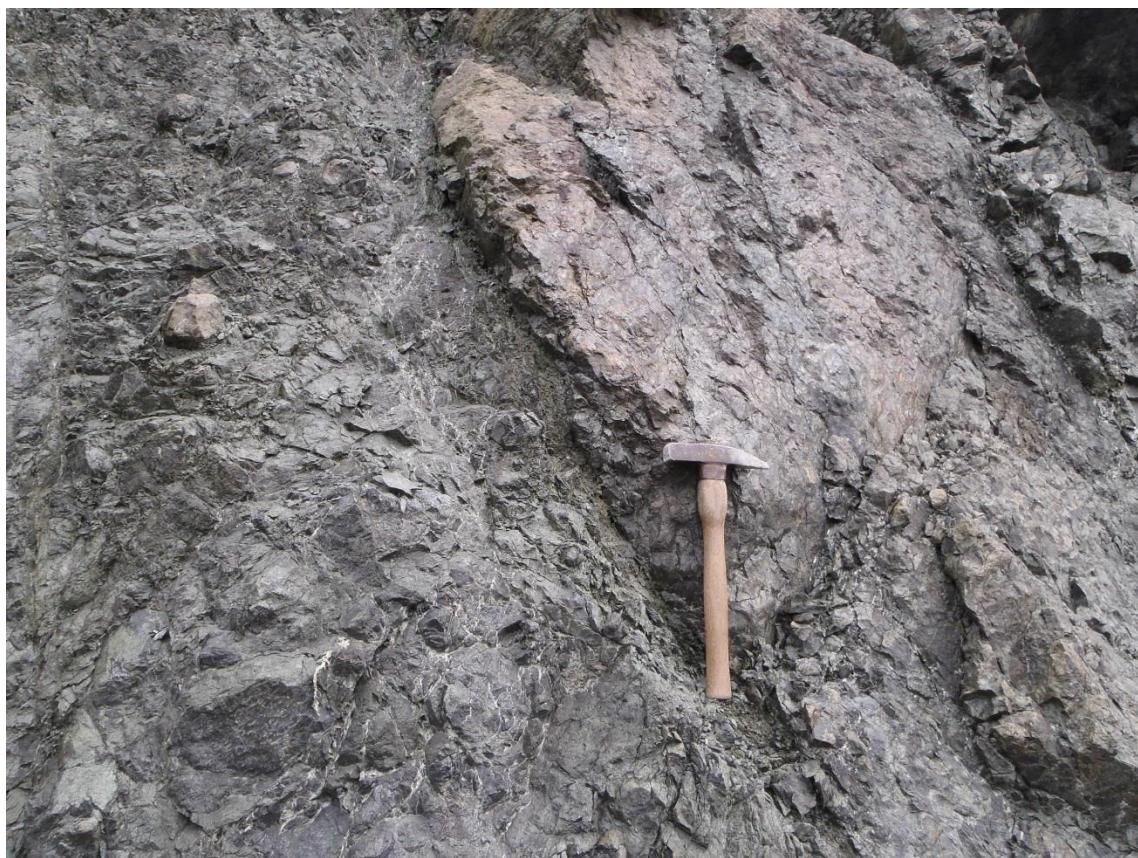
E64 N73W54S 方向の断層(全景)

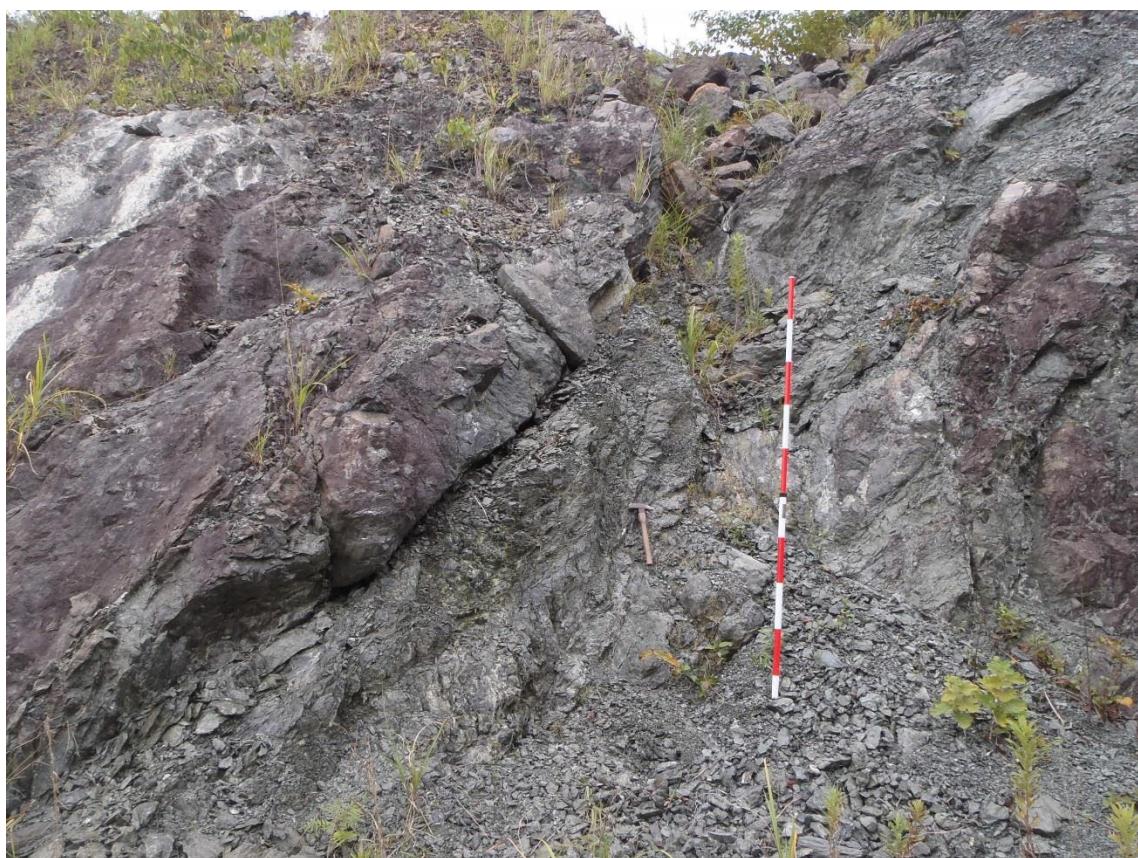
E65 N73W54S 方向の断層(破碎部)

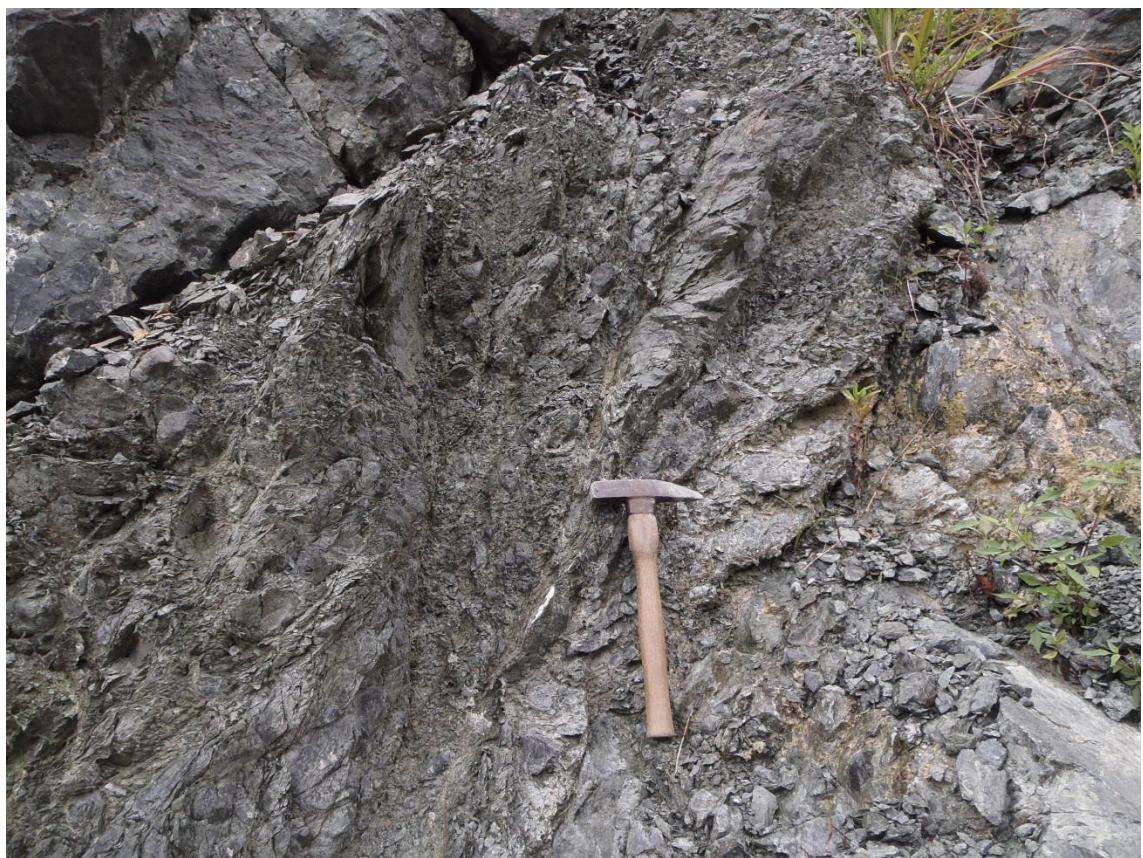
E66 N43W56W 方向の断層(全景)

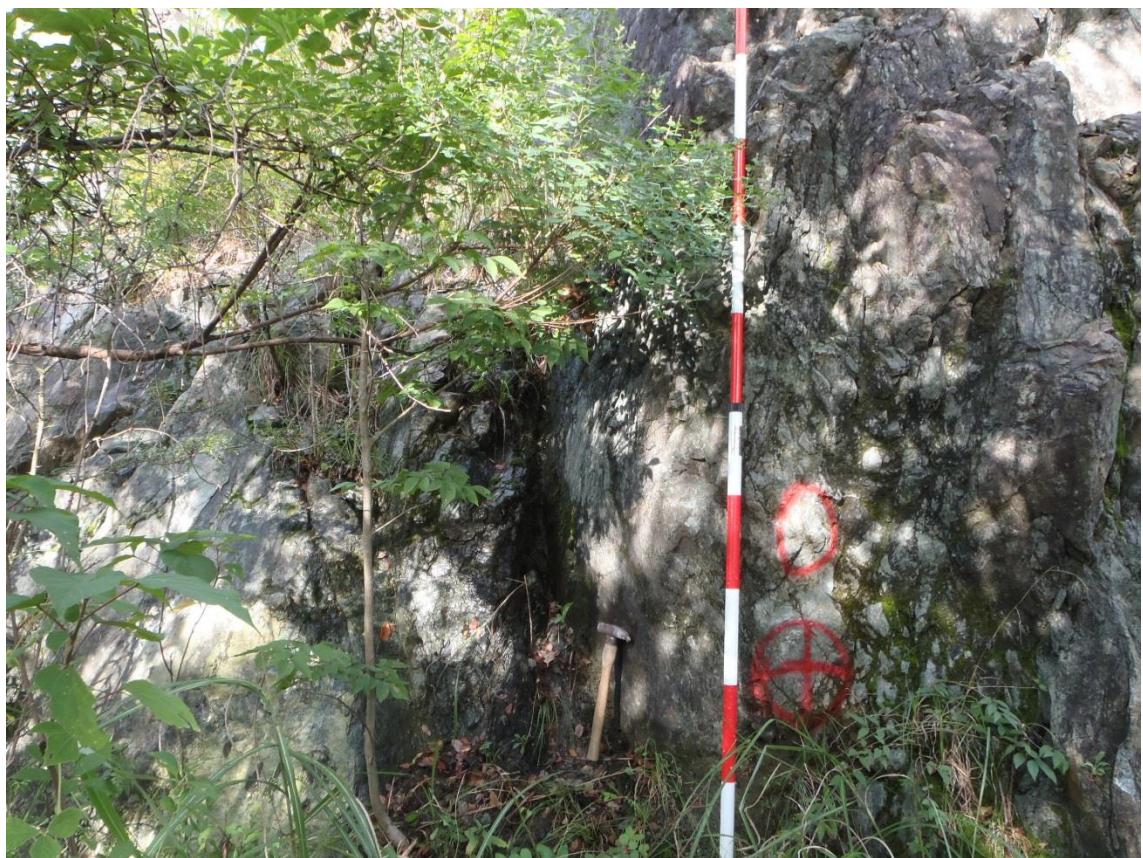
E67 N43W56W 方向の断層(破碎部)

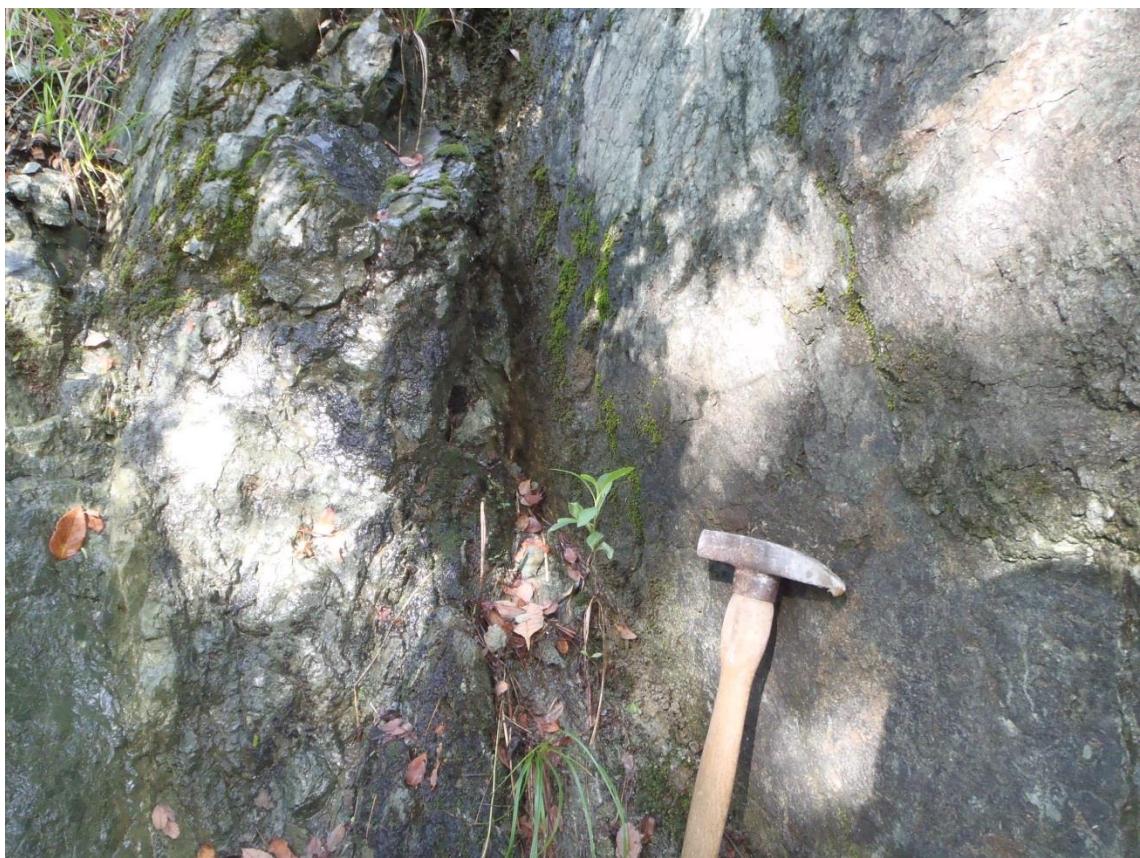
E68 N40E85N 方向の断層(全景)

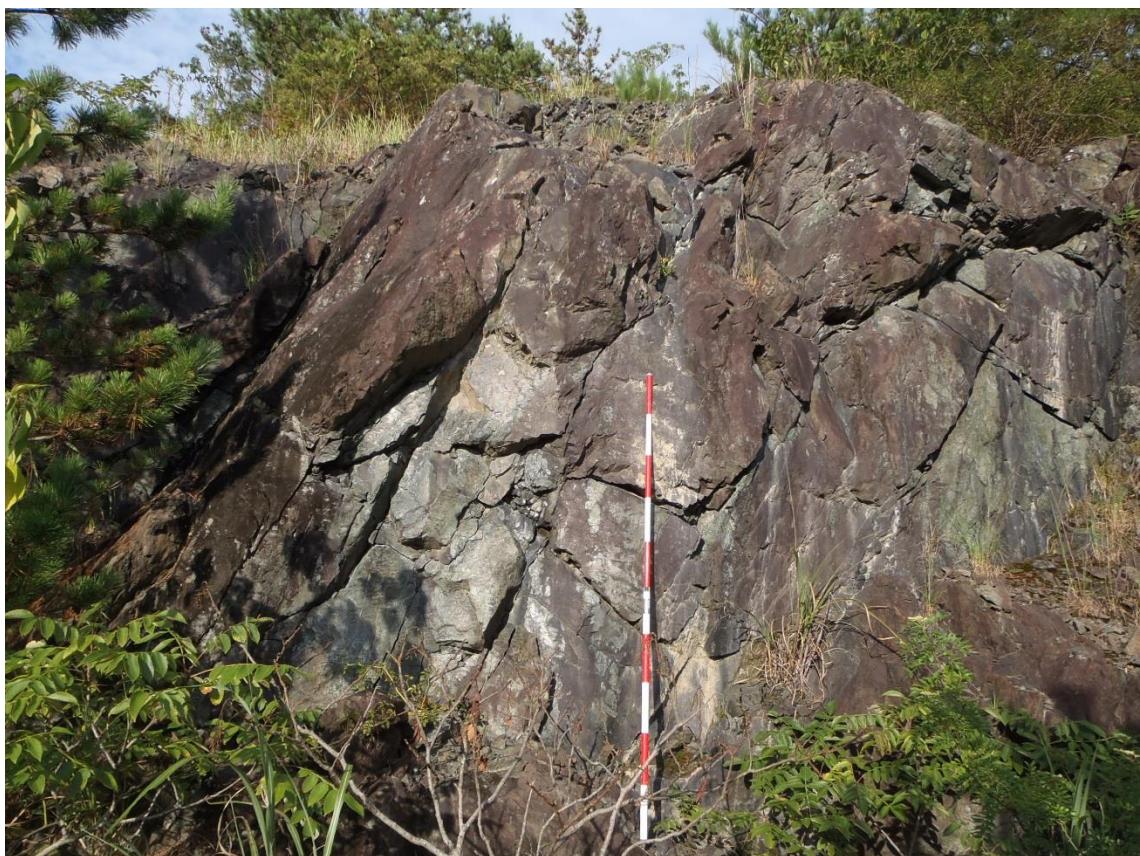
E69 N40E68N 方向の断層(破碎部)

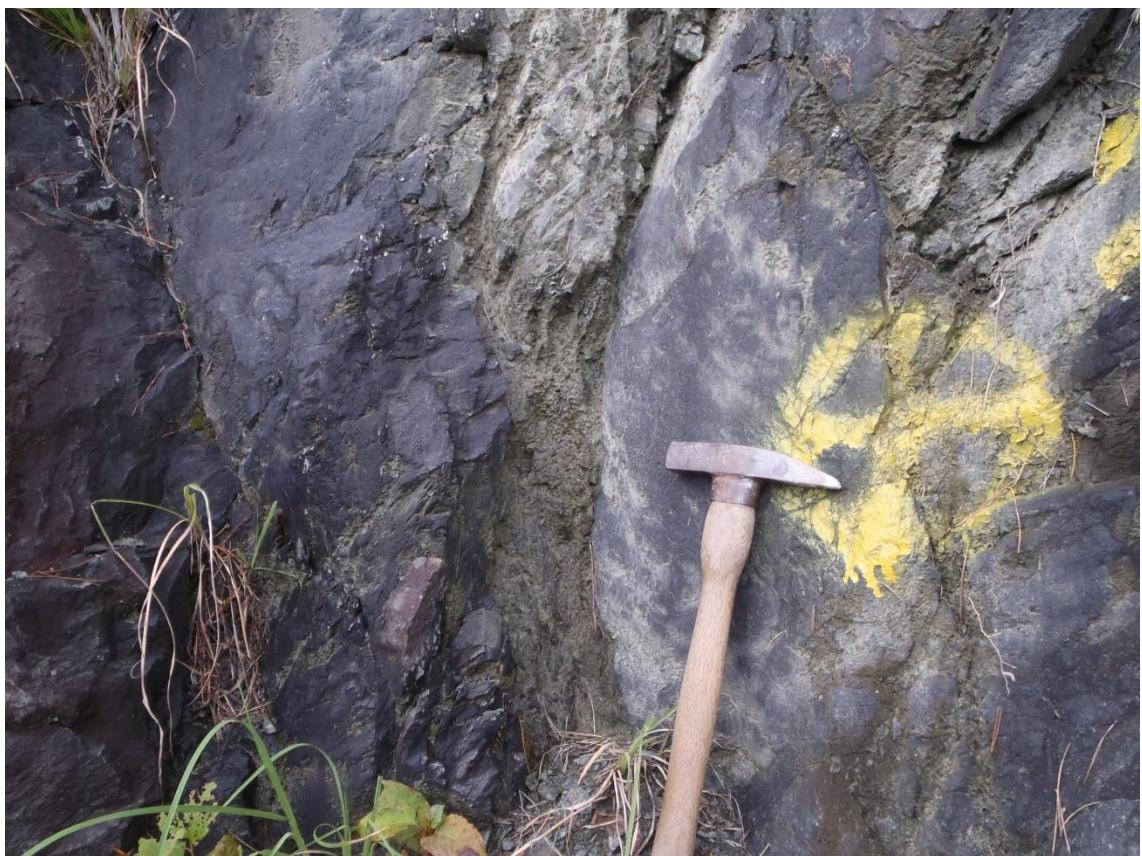
E71 N58E84N 方向の断層(全景)
