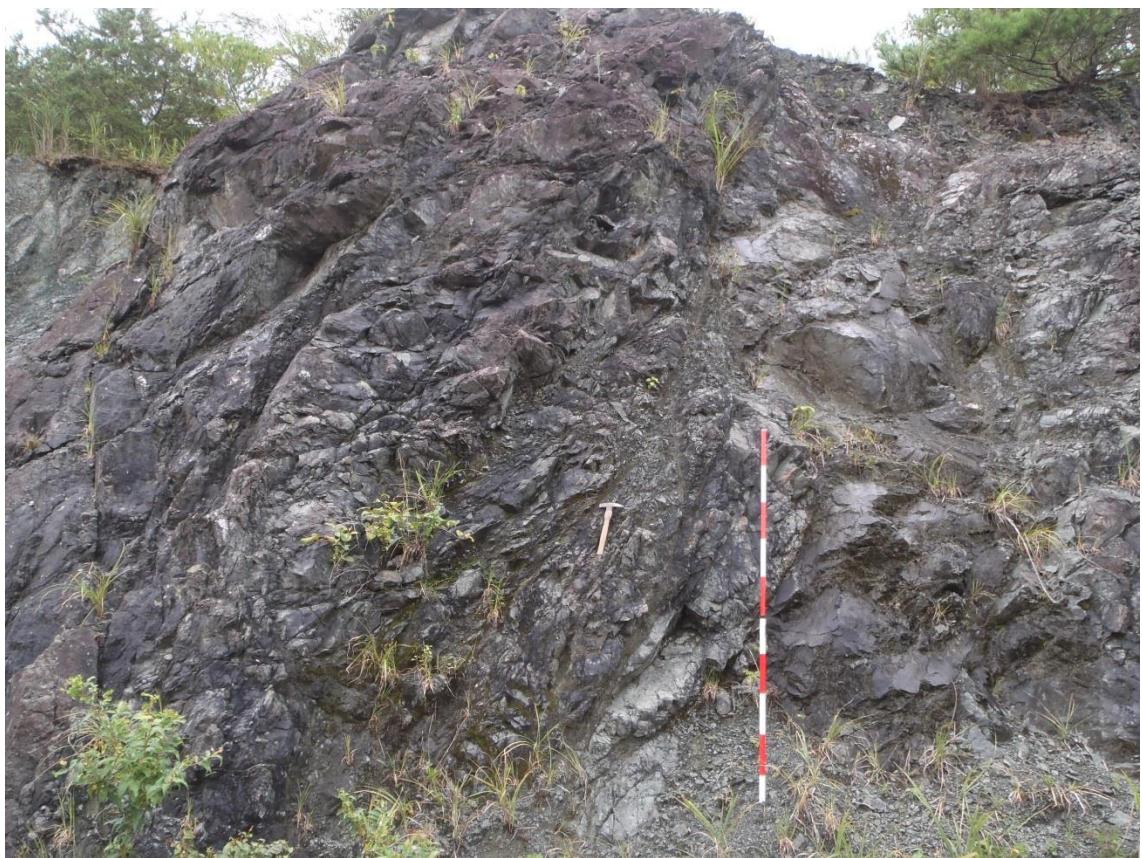
E72 N58E84N 方向の断層(破碎部)

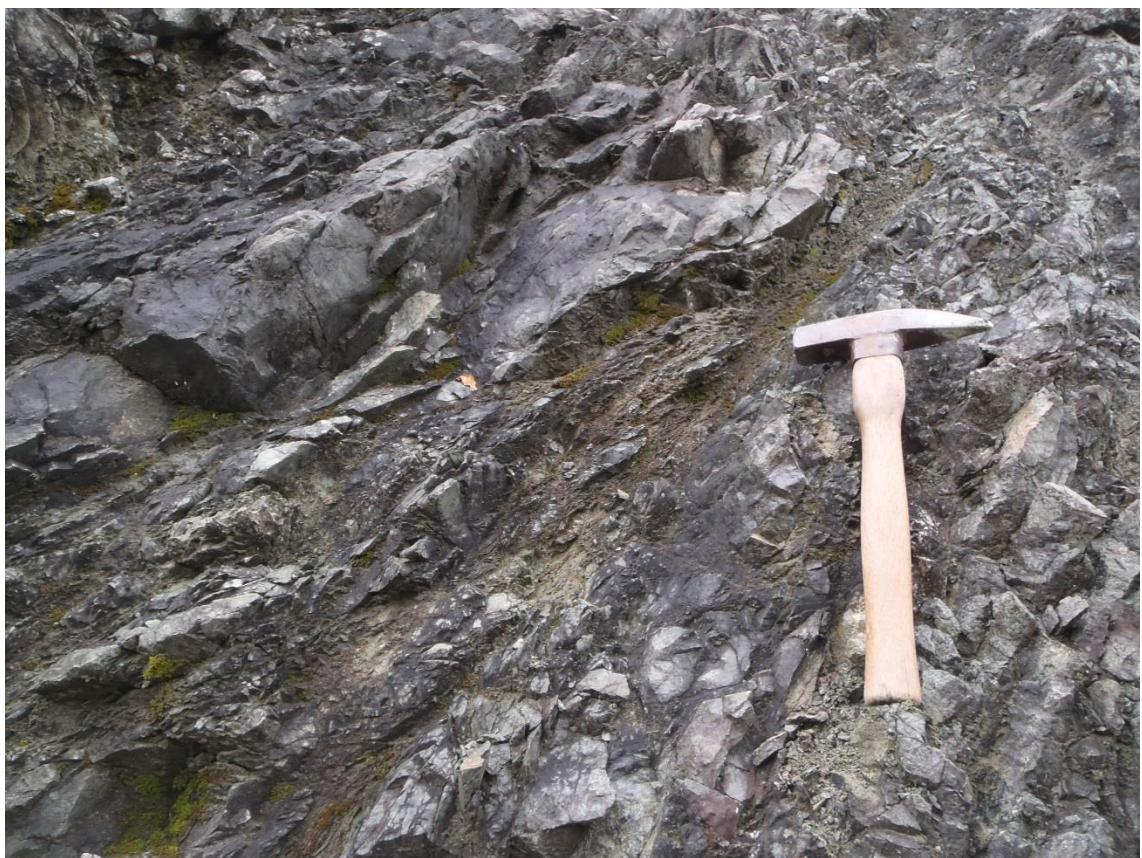
E73 N74E53N 方向の断層(全景)

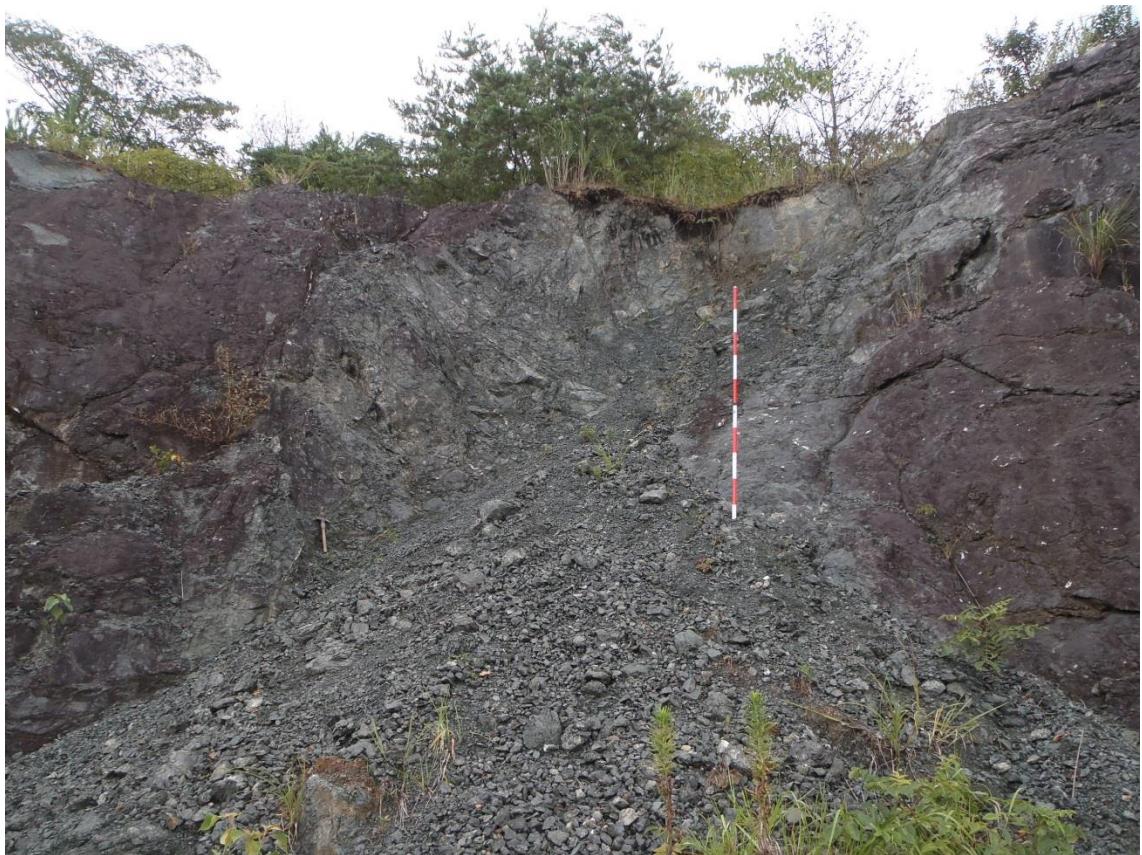
E74 N74E53N 方向の断層(破碎部)

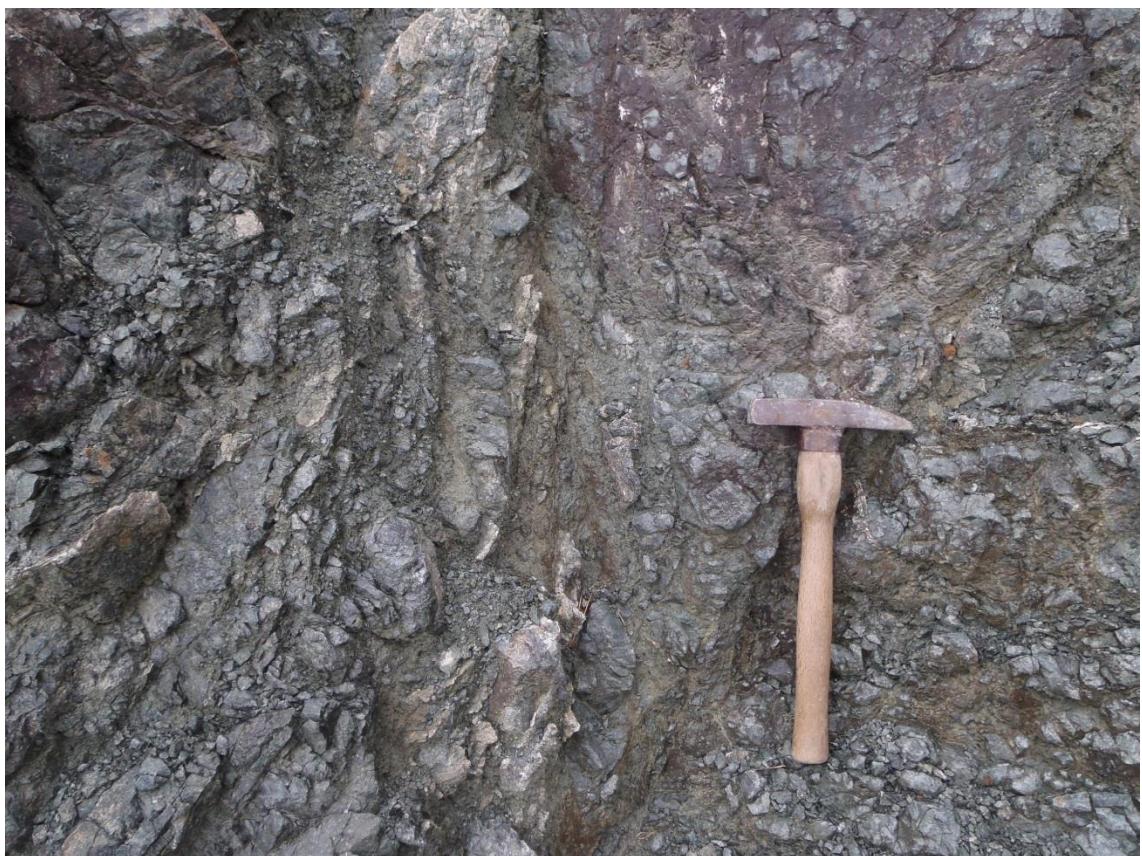
E75 N60E85N 方向の断層(全景):下部はズリで覆われている

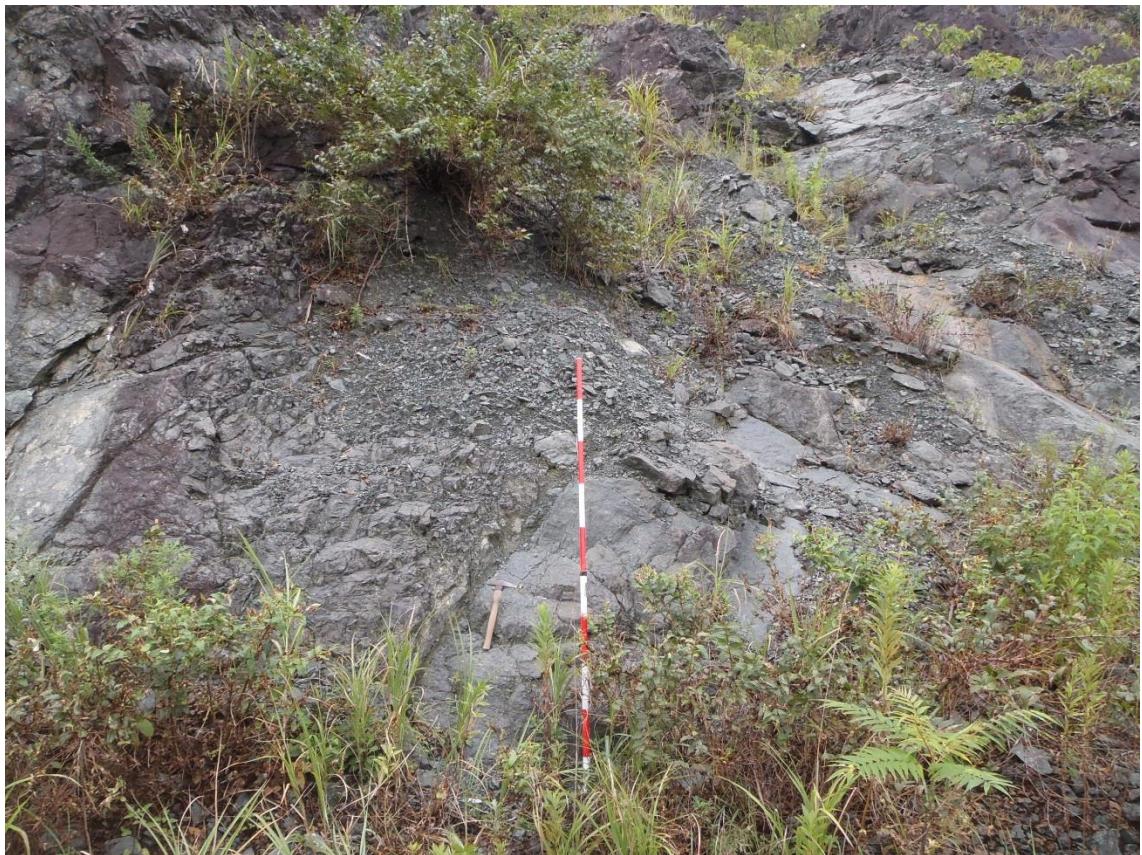
E76 N60E85N 方向の断層(破碎部)

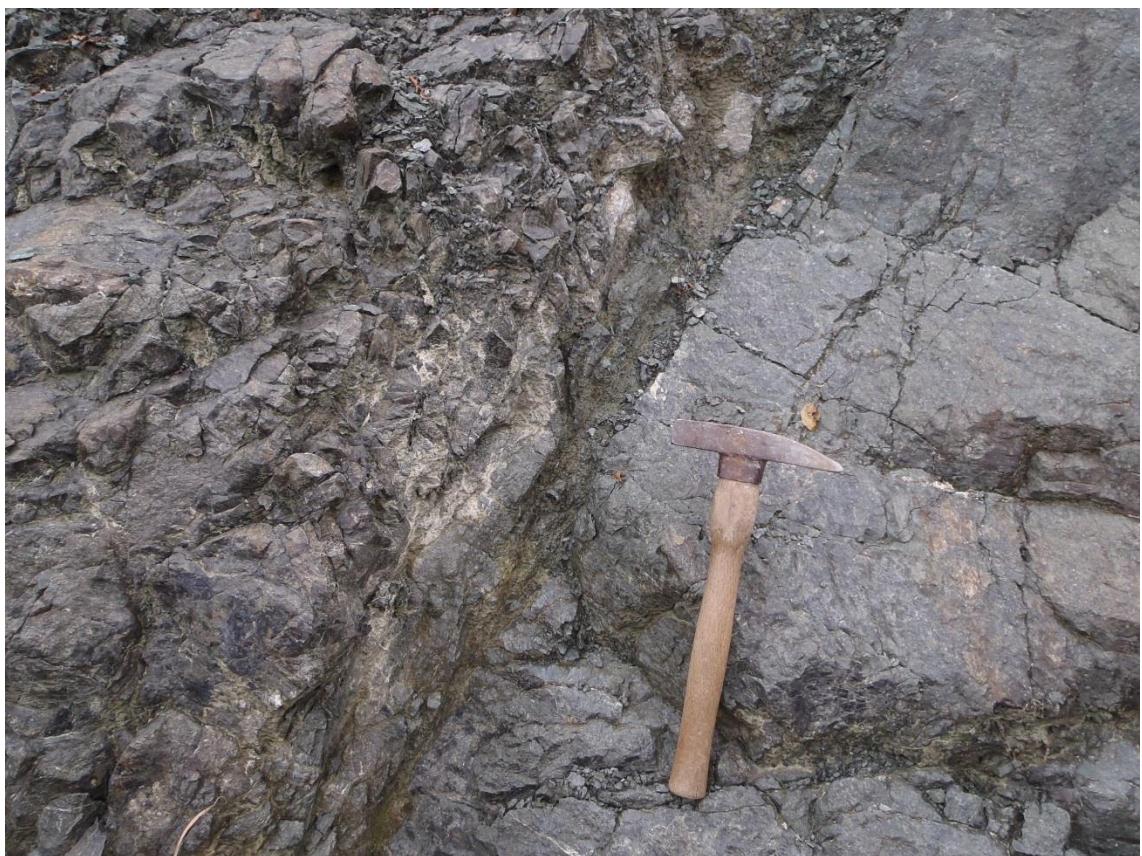
E77 N27W74E 方向の断層(全景):上部はズリで覆われている

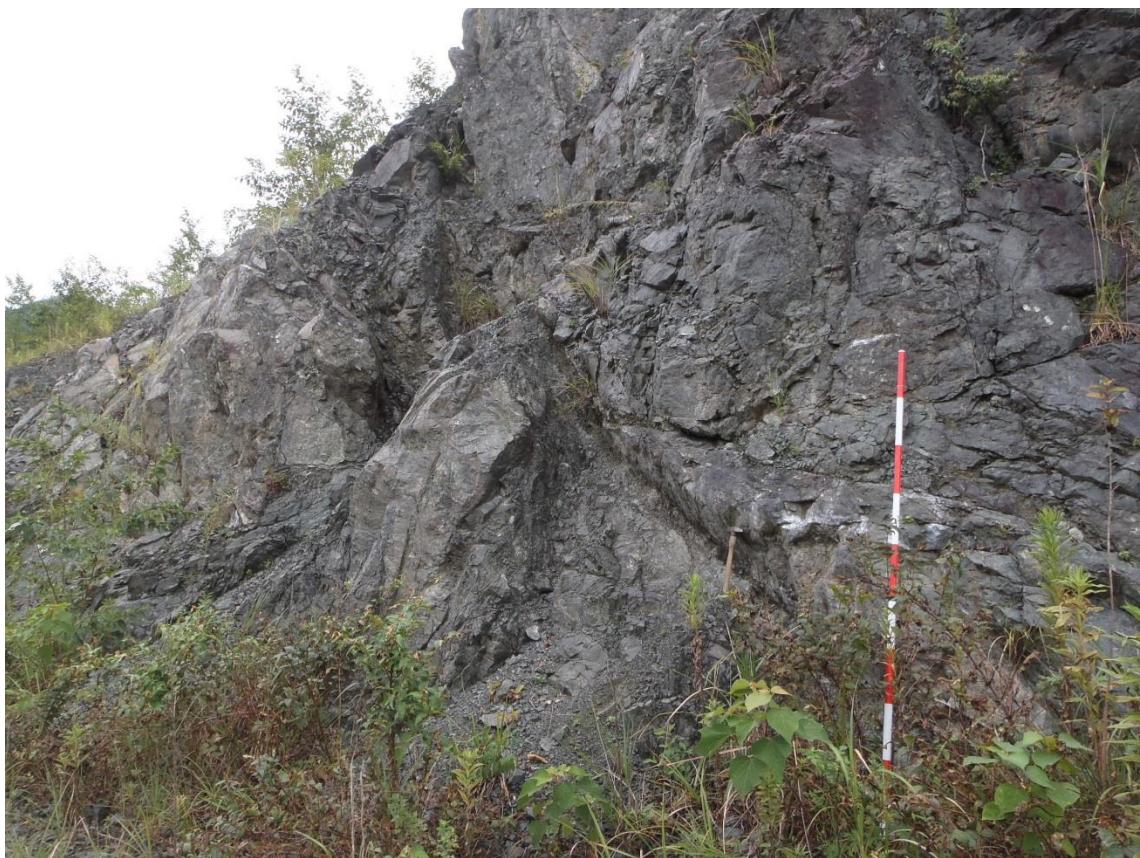
E78 N27W74E 方向の断層(破碎部)

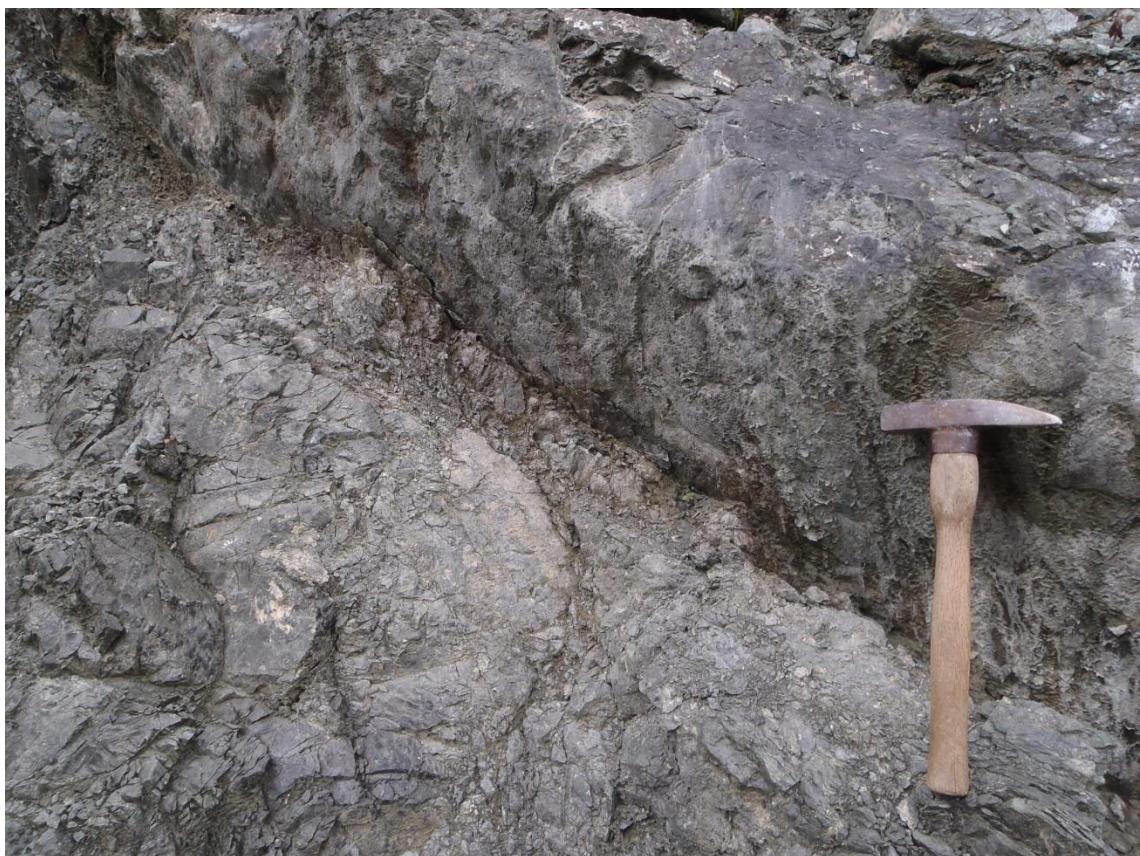
E79 N73E67S 方向の断層(全景)

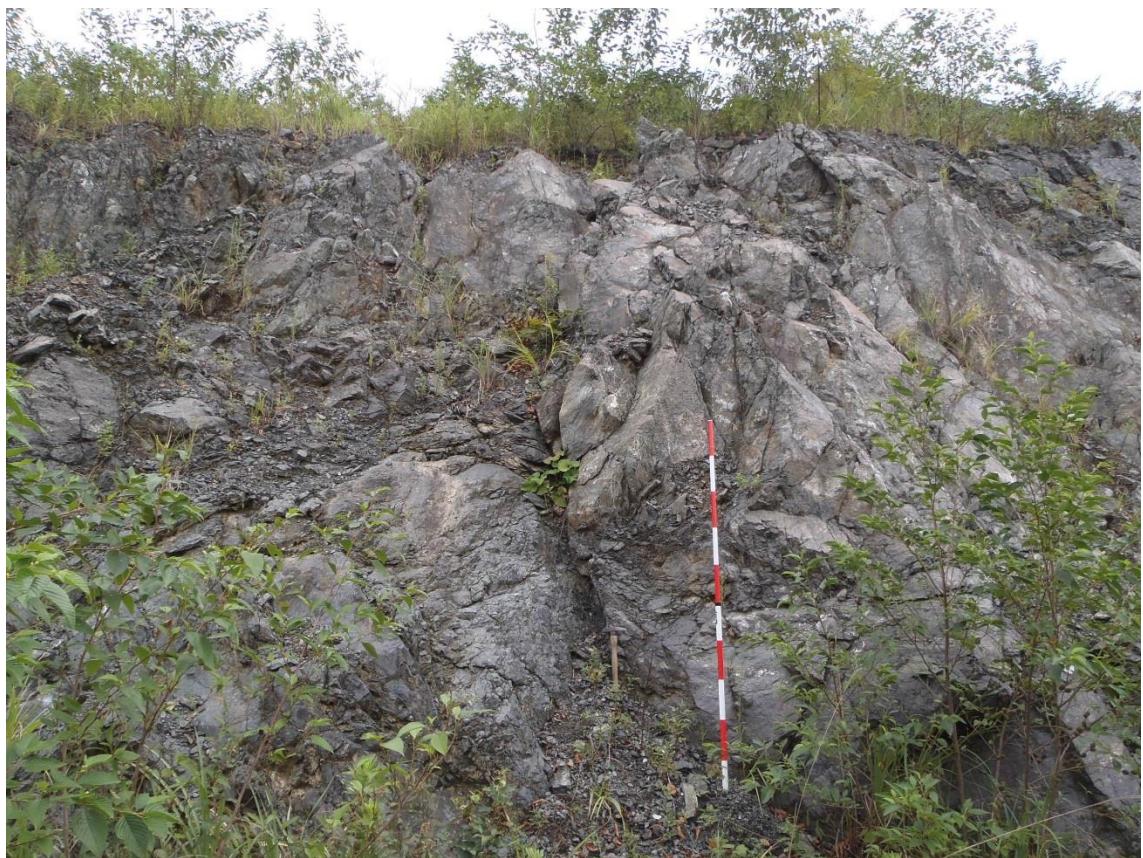
E80 N73E67S 方向の断層(破碎部)

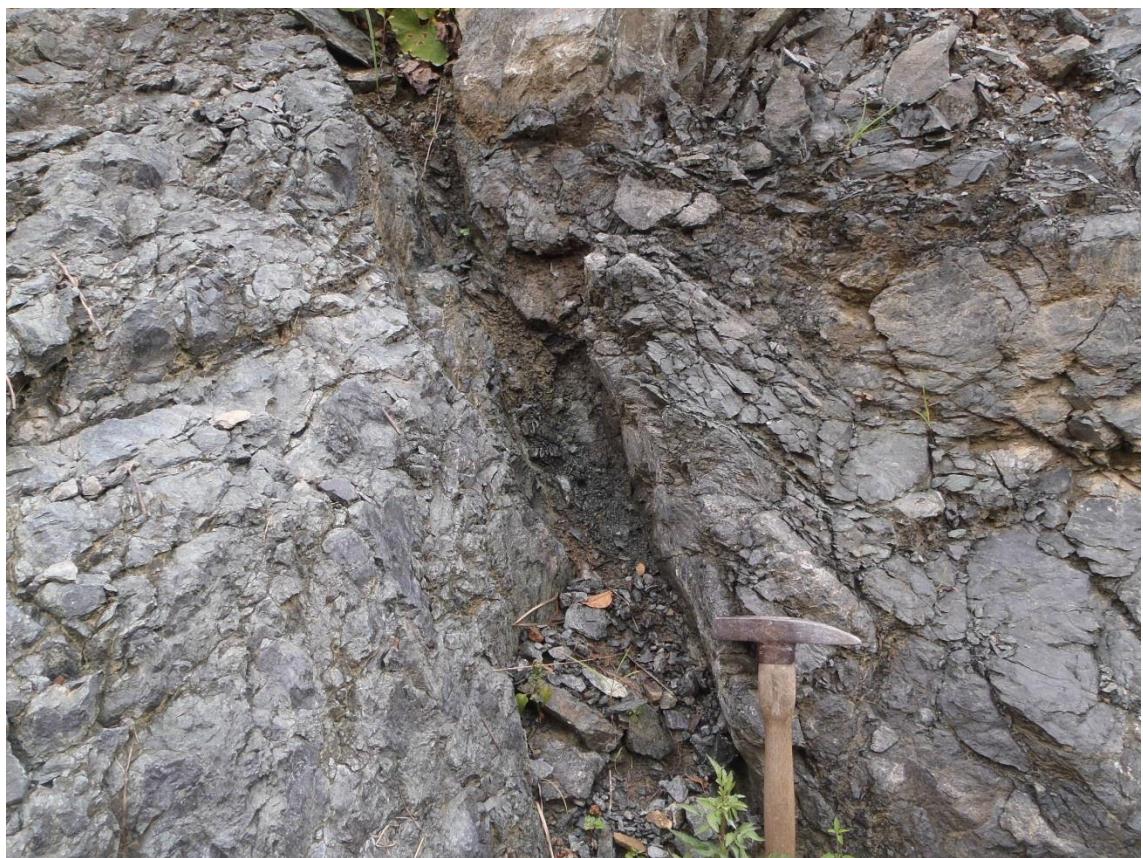
E81 N40W75W 方向の断層(全景)

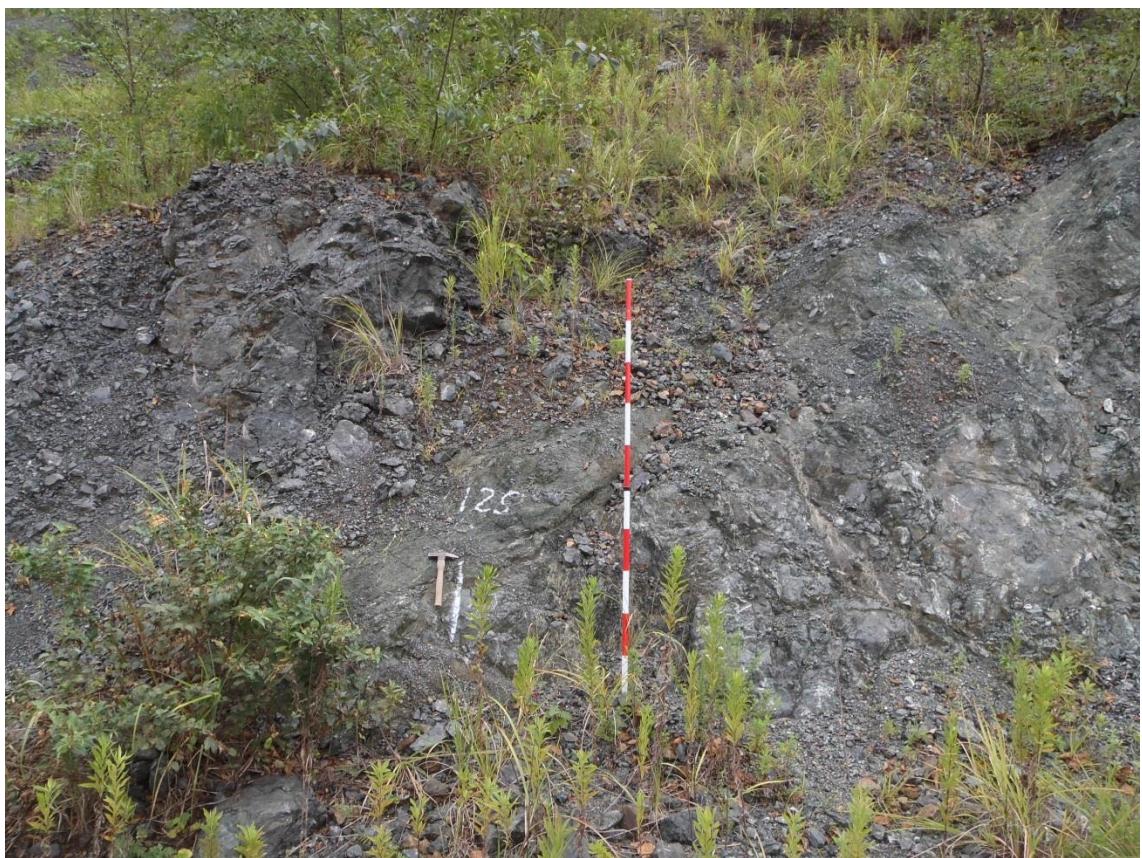
E82 N40W75W 方向の断層(破碎部)

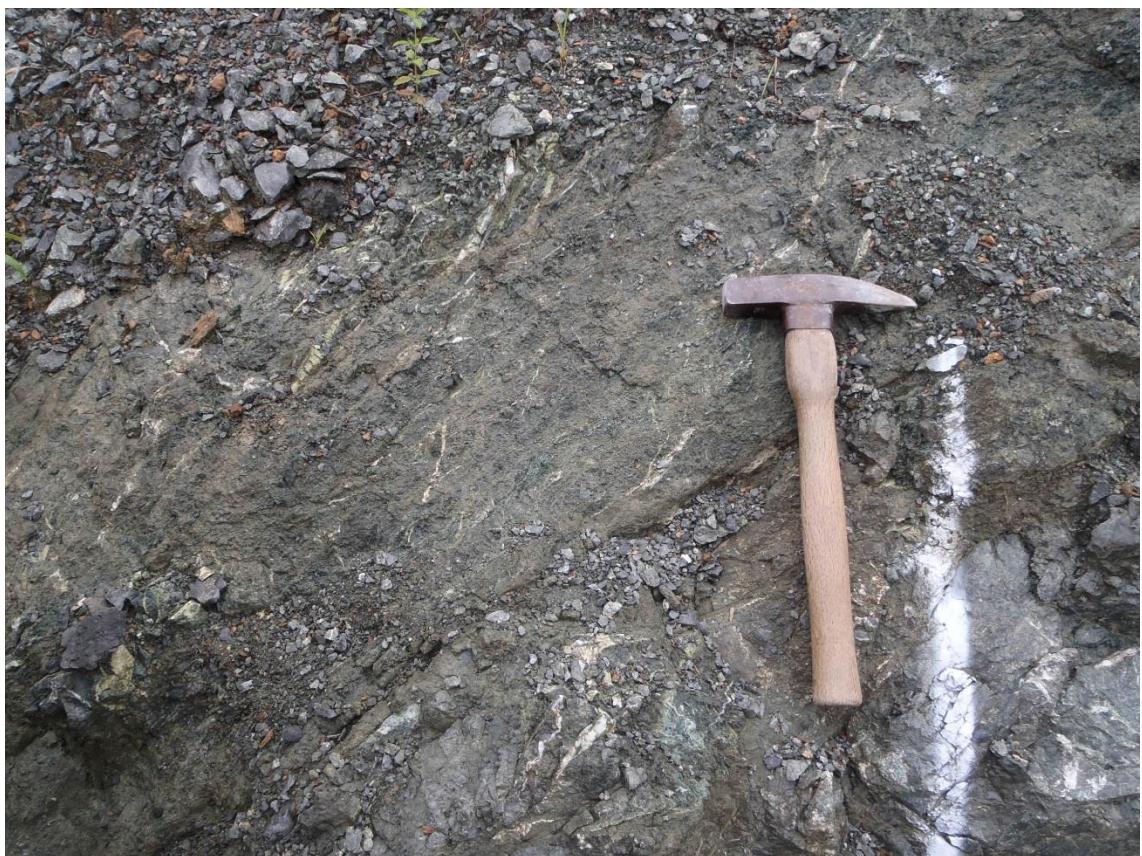
E83 N39E50E 方向の断層(全景)

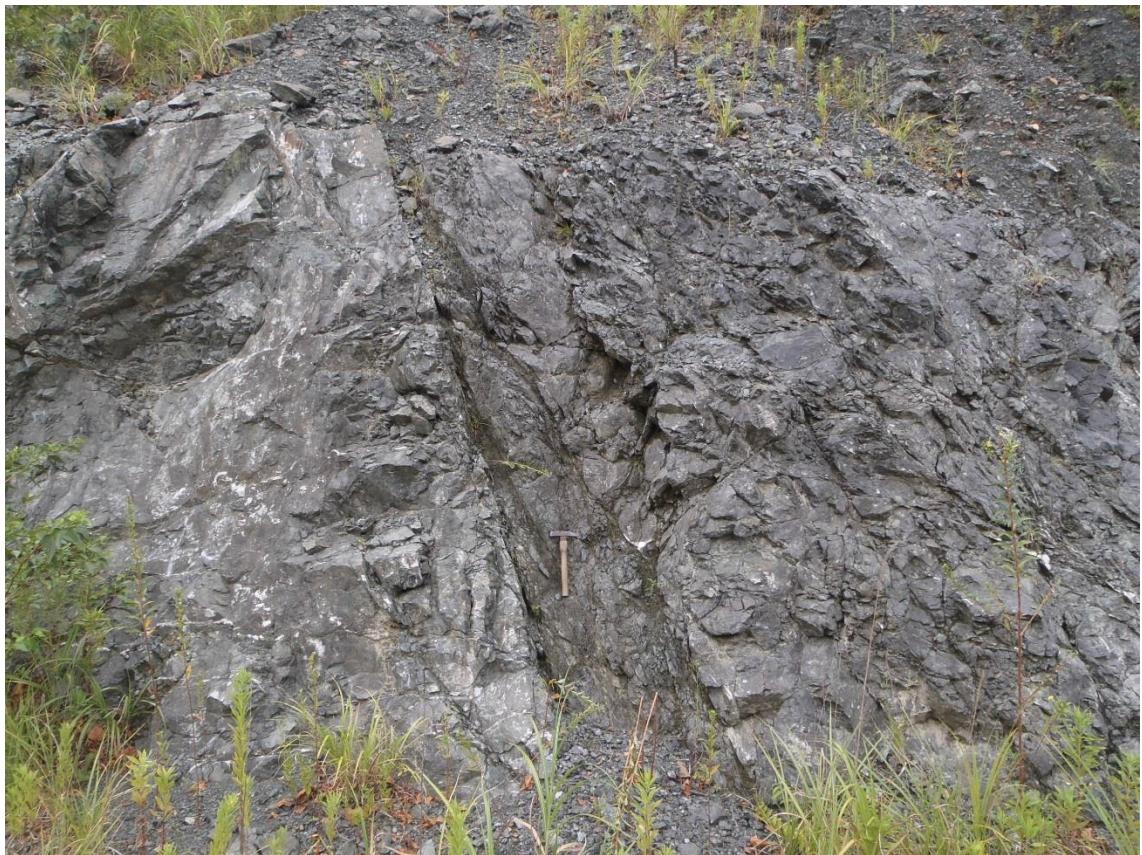
E84 N39E50E 方向の断層(破碎部)

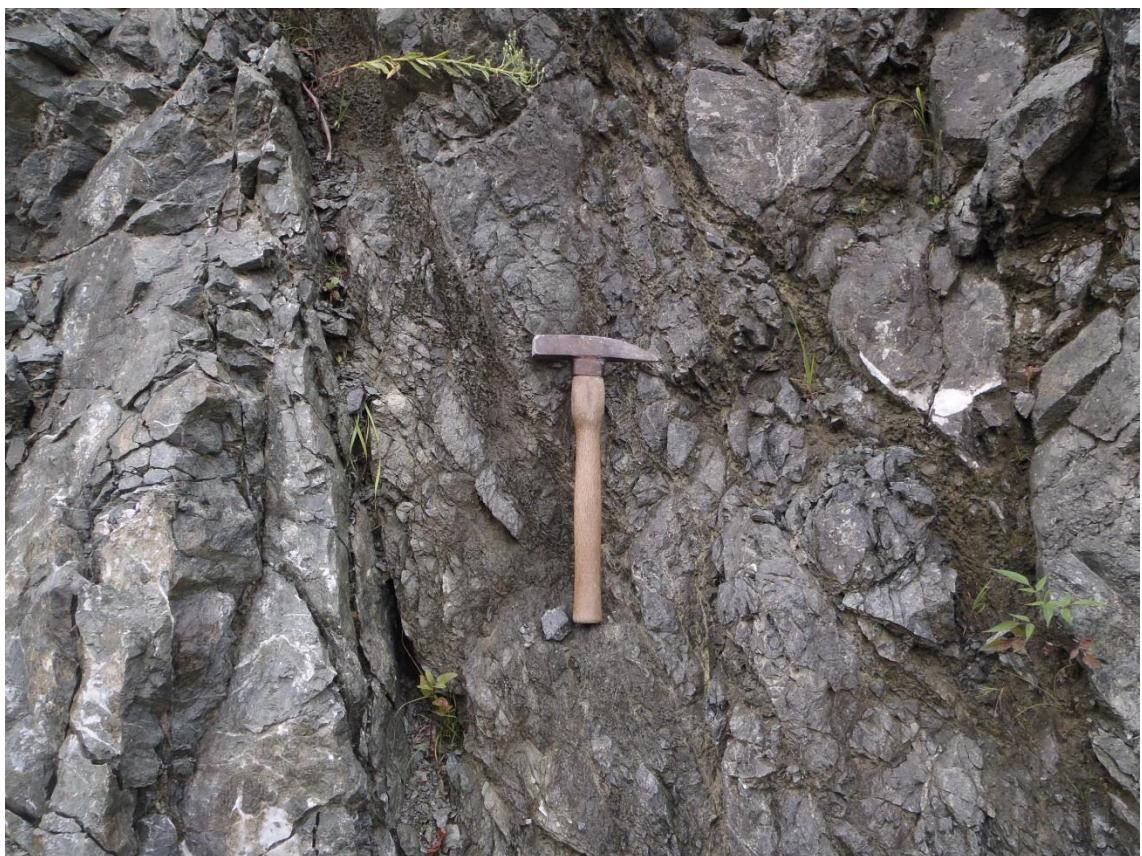
E85 N83W73S 方向の断層(全景)

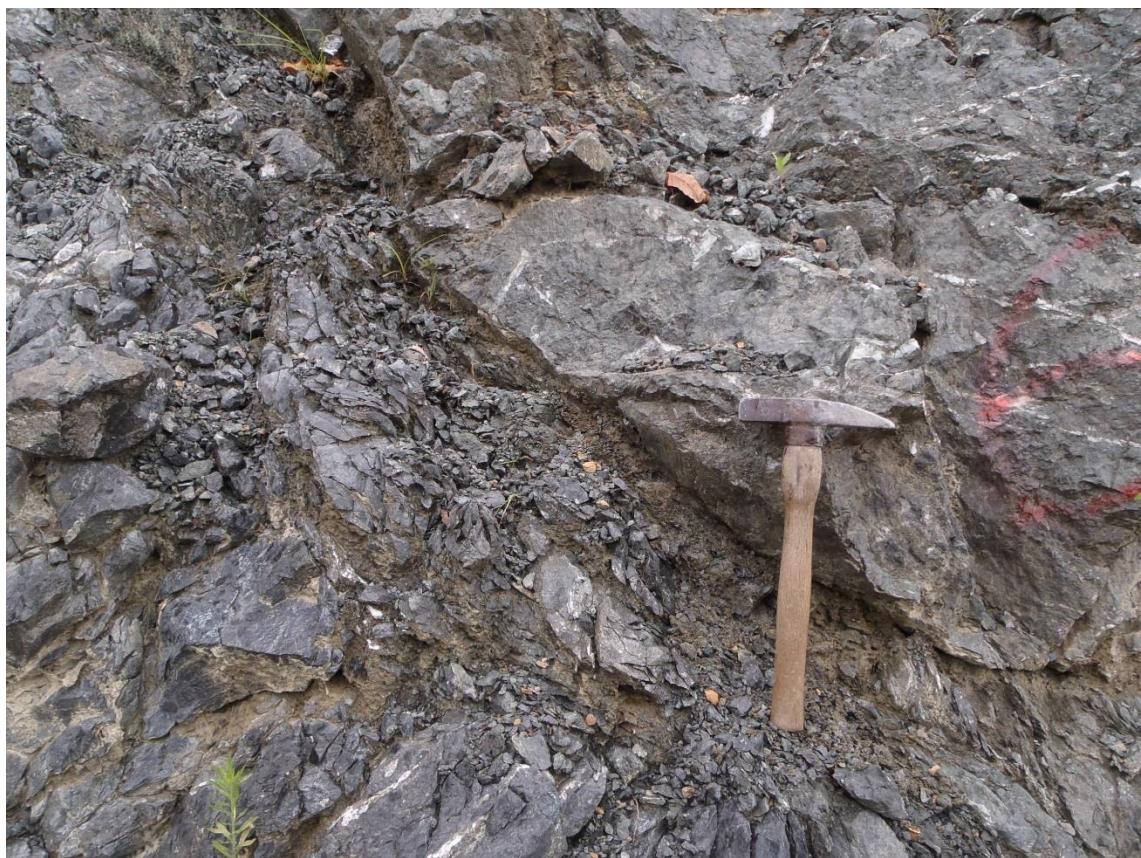
E90 N88E60S 方向の断層(全景)

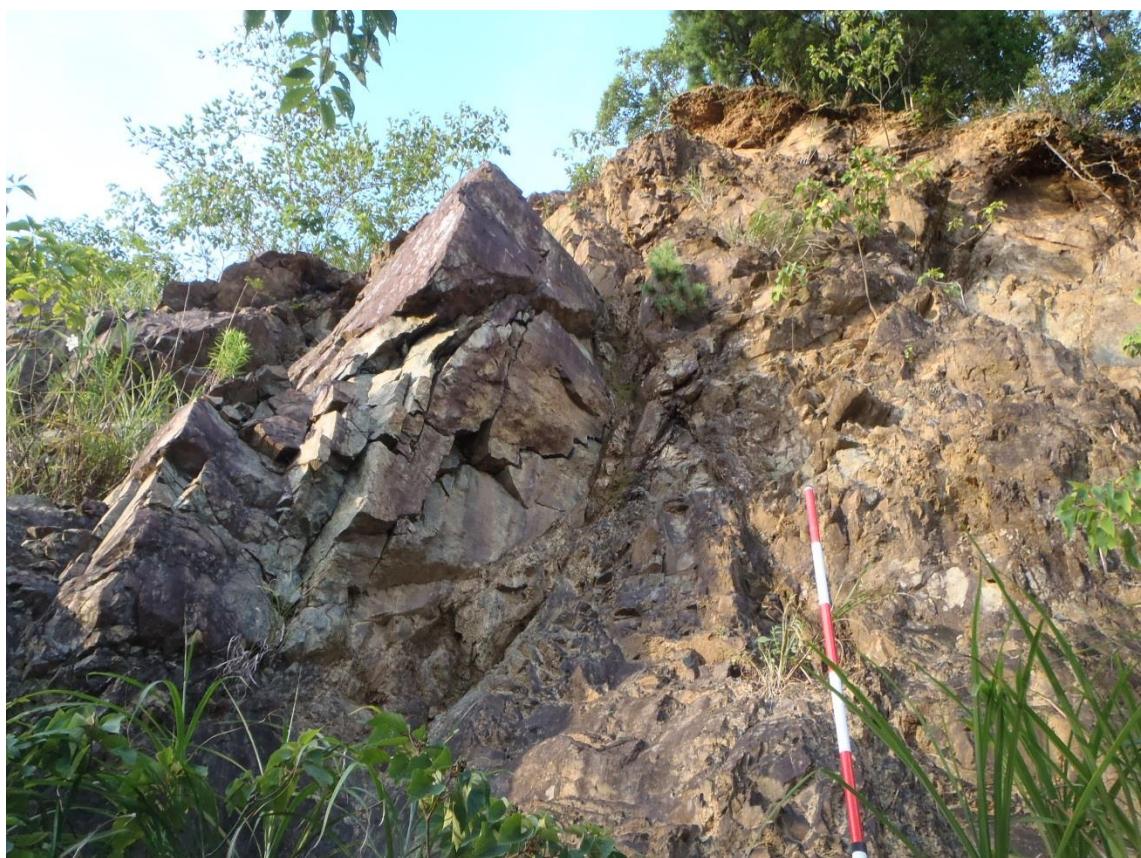
E91 N88E60S 方向の断層(破碎部)

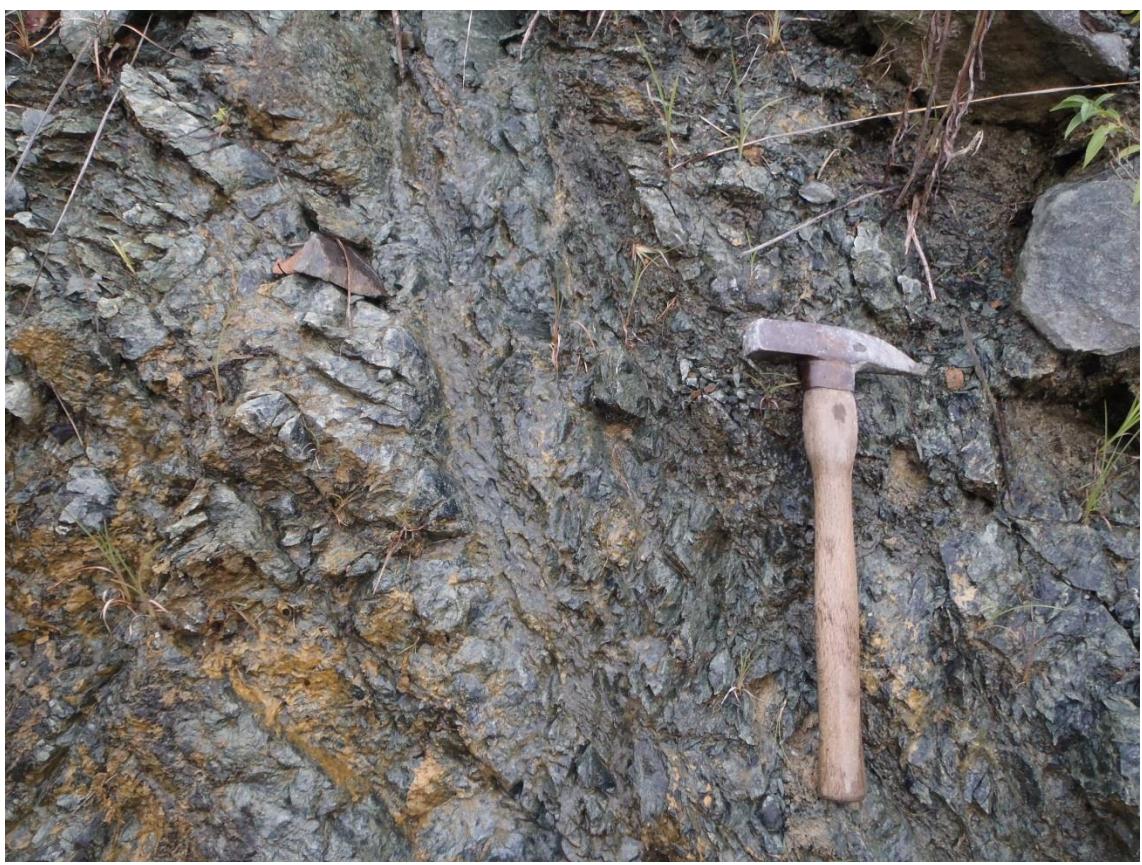
E93 N71W66S 方向の断層(全景)

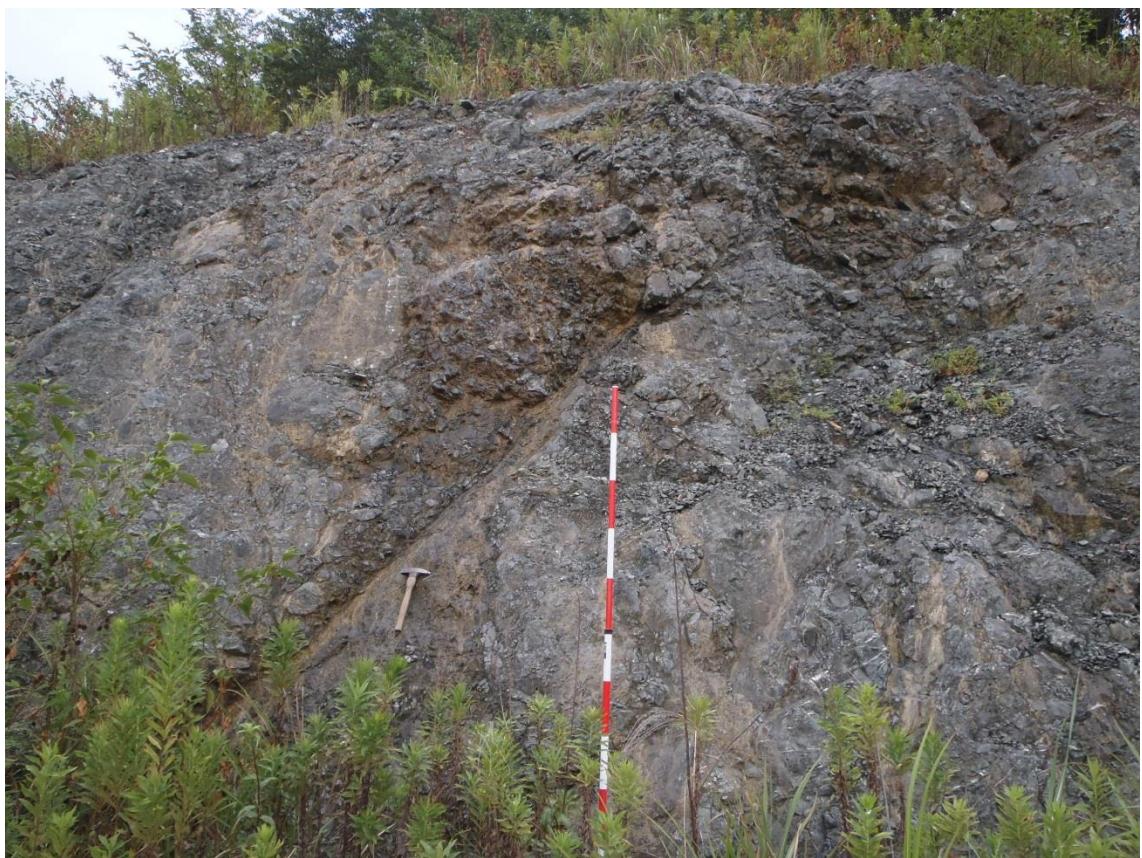
E94 N71W66S 方向の断層(破碎部)

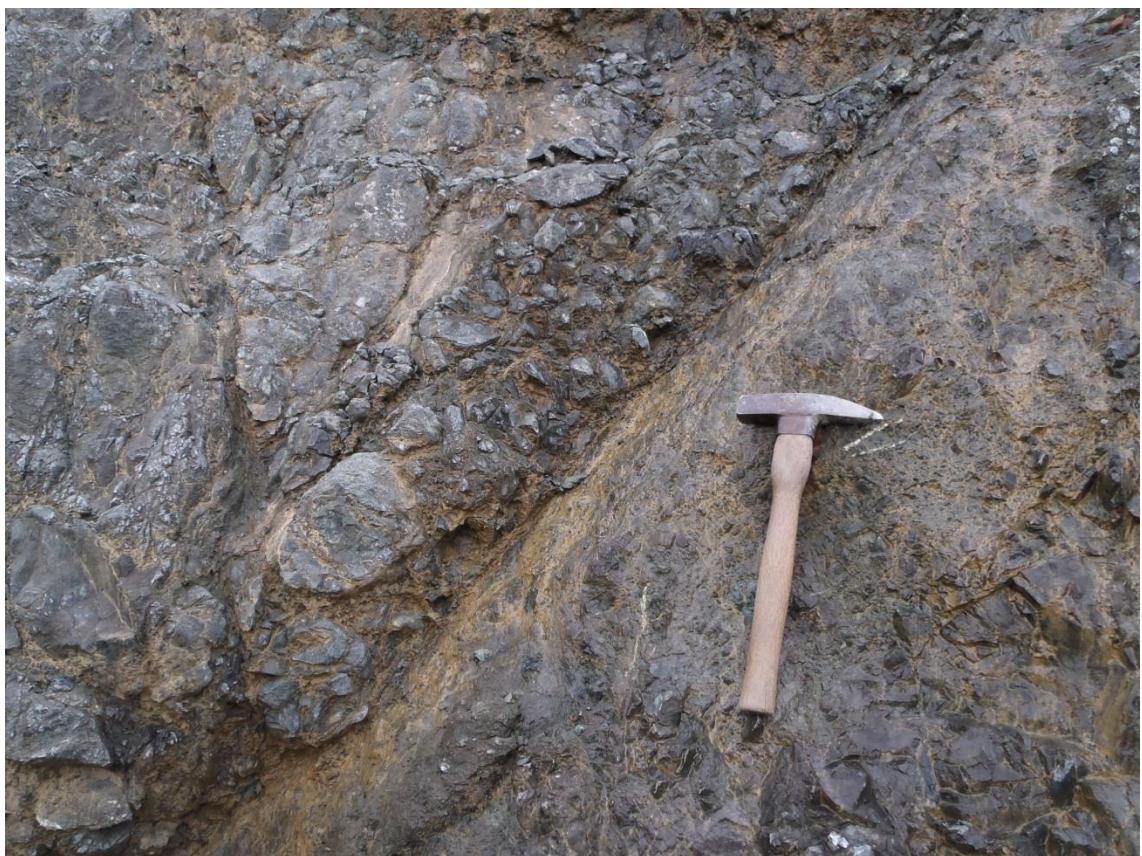
E95 N72E44N 方向の断層(全景)

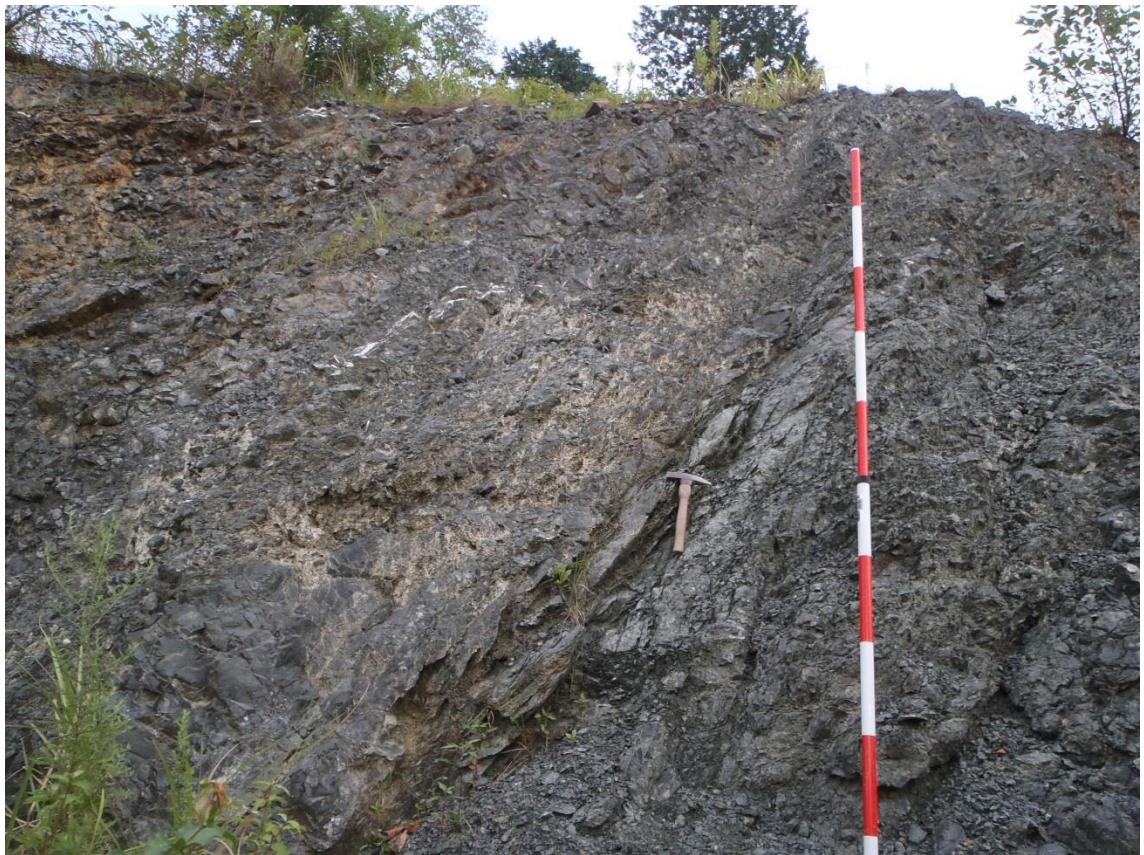
E96 N72E44N 方向の断層(破碎部)

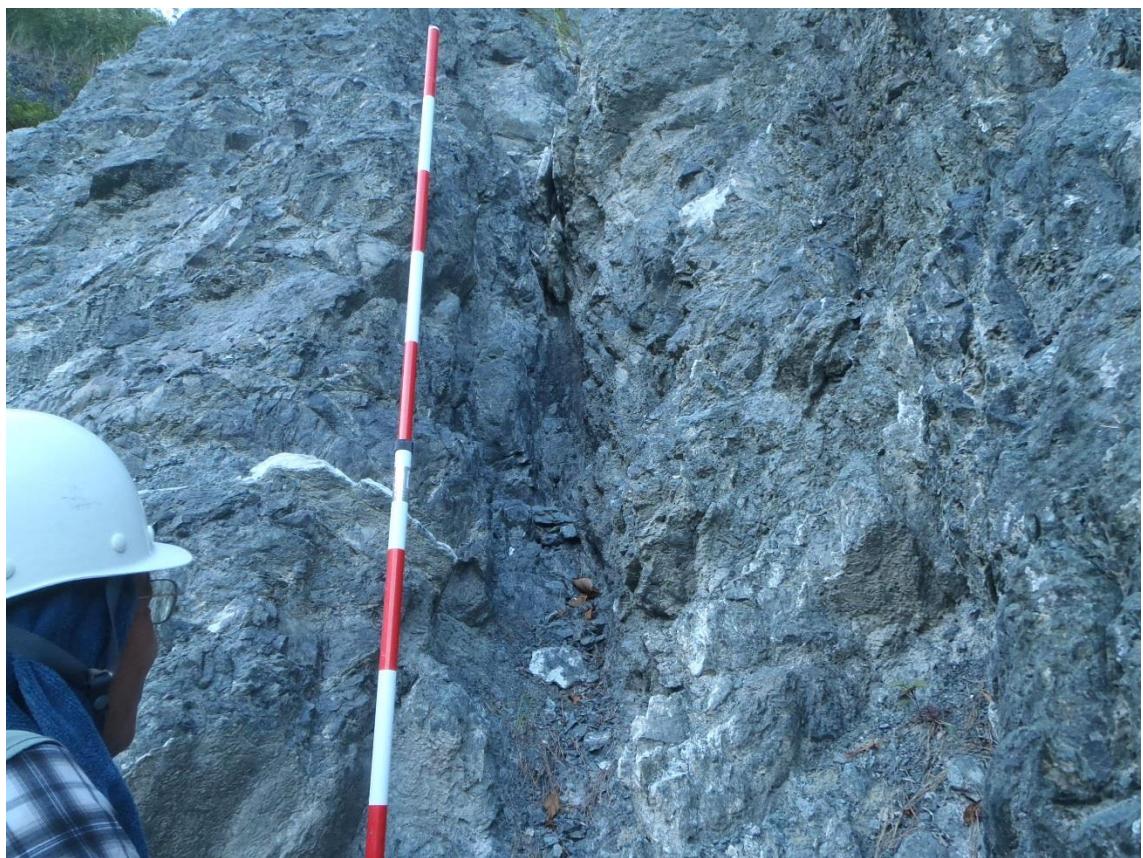
W6 N30E85S 方向の断層(全景)
