## 報告書及び施工計画書提出の件

# 三嶽鉱山斜面崩壊照査検討報告書

平成 30 年 7 月

三嶽鉱山有限会社  
株式会社 建設工学研究社  
株式会社 環境地質

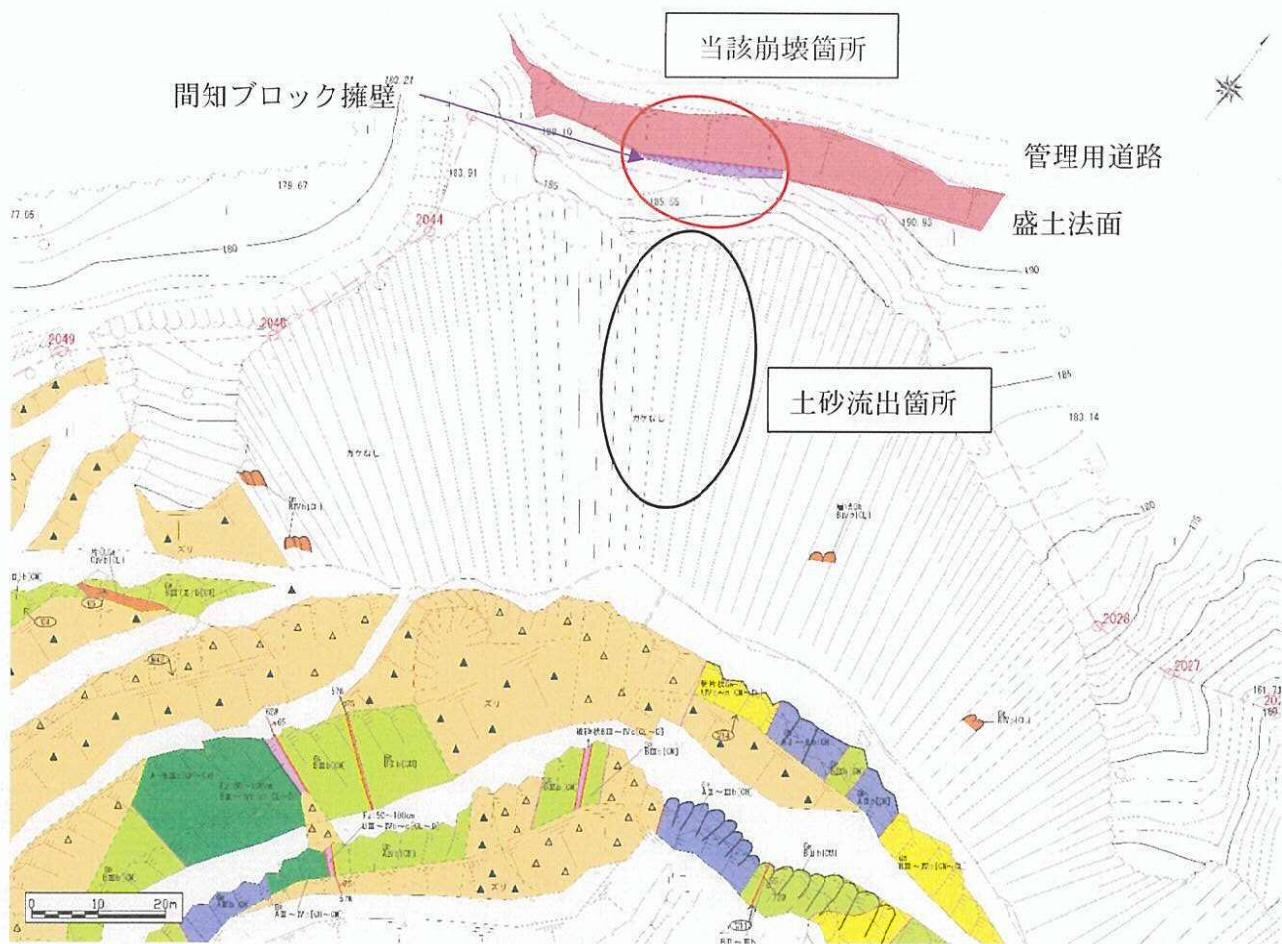
図-1 崩壊状況図

そして、三嶽鉱山(有)の確認では、平成 30 年 7 月 12 日の 14 時前には、図 - 1 (4 頁) の地点斜面に崩壊が発生していたと考えられる。当日はお昼頃から、浜松市内で非常に範囲の狭い局地的な大雨が発生していた（参考図 2、4 頁、但し、浜松観測所では 15.0 mm/日）。

図-1に見られるように、間知ブロック擁壁区間の地形は集水地形を示し、前段に示す豪雨により、この範囲に表流水が集まり、雨水による土砂の流出等の作用や擁壁背面の水圧上昇により擁壁が不安定化した。加えて豪雨時、盛土内の間隙水圧が上昇し、盛土崩壊が生じたと判断する。

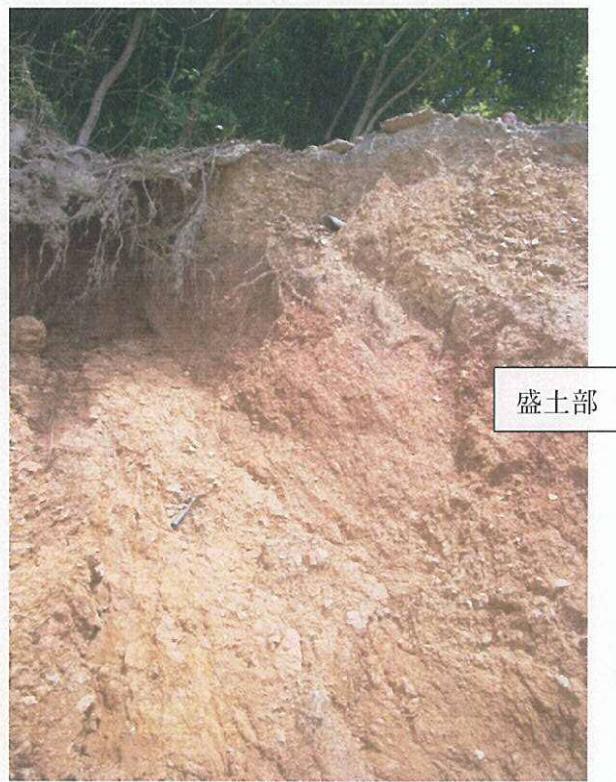
写真-1 盛土崩壊

崩壊箇所の断面を観察すると写真-1 (5 頁) のように盛土層又は崩積土が、流水により洗掘崩壊している。これは、歴史的経緯でも述べたように、最も早い時期に掘削したが、良質な碎石産出にいたらず、埋戻盛土による復旧、もしくは、採掘箇所を移動し当該切土法面を放置し崩積土が斜面を被覆したのではないかと考察する。但し、現段階では時間経過が長すぎて、真実のところは資料の散逸や経営者の代替わり等により、うかがいようがない。その後、約 40 年間以上の時間経過で、樹木の繁茂により現況が形成され、完了届が提出されたものと考える。

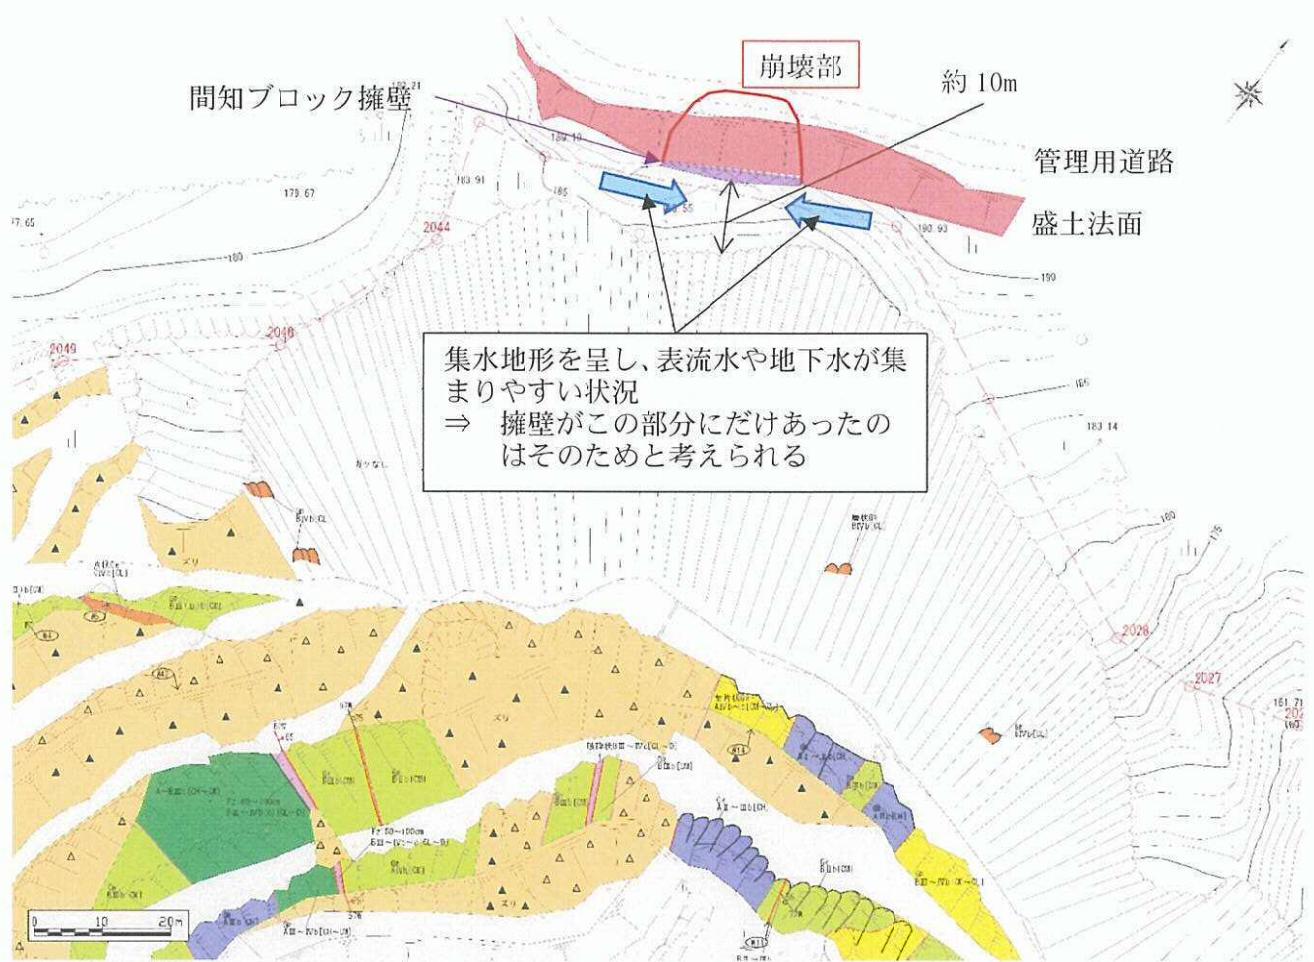
図-2 崩壊前の地形等の状況（環境地質、平成 28 年 3 月より抜粋）1m コンター

今回の崩壊箇所には、当該地斜面の北西側の土地に管理用道路を造成するために盛土がなされ、盛土の崩壊等を抑えるために間知ブロック擁壁が設けられていた。この間知ブロック擁壁を設置した部分は、表流水や地下水などの集水しやすい地形を呈していたことが図-2 からもわかる。

崩壊の翌日の 7 月 13 日の現地確認写真（写真-2、7 頁）によれば、道路盛土及び切土斜面（盛土含む）が崩壊したものと推察できる。また、崩壊部付近に DH～CL 級の緑色岩の上に盛土が分布していることも確認できる。また、図-2（7 頁）に見られるように、盛土の法尻に設けられていた間知擁壁は、図面上は、崖表記から約 10m 程度のところに位置していた。

一方、図-2 に示されるように、三嶽鉱山の事業用地は、赤破線の部分であり、これより約 10m 北西側に、擁壁と法面、そして道路が記載されている。すなわち、公衆用道路は、この図面には記載されていない（平成時代には道路が無くなっていたと推察される）。したがって、この図-2 に記載されている道路は、公衆用道路ではなく、民地内の盛土による管理用道路と考えられる。

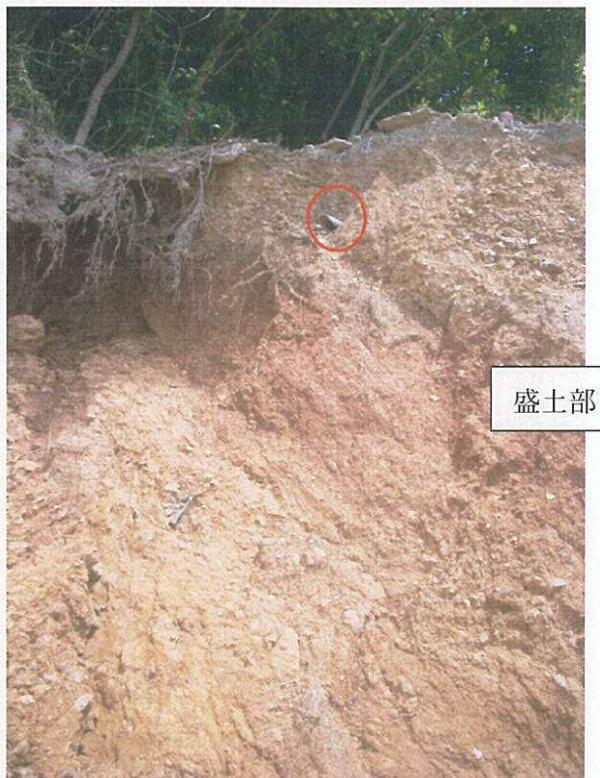
写真-3 管理用道路の造成による盛土崩壊：赤枠に塩ビ管

また、写真-3（8 頁）に示すように、盛土内には、塩ビ製の送水管が埋設されていた。さらに、崩壊部の窪地には、写真-4（8 頁）に見られるように表流水が流れており、図-2 の崩壊前の地形状況と併せると、崩壊箇所は集水地形であると判断できる。さらに、法尻に設置されていた間知ブロック擁壁は、写真-4 に見られるように、損壊して、斜面中腹に崩落した。

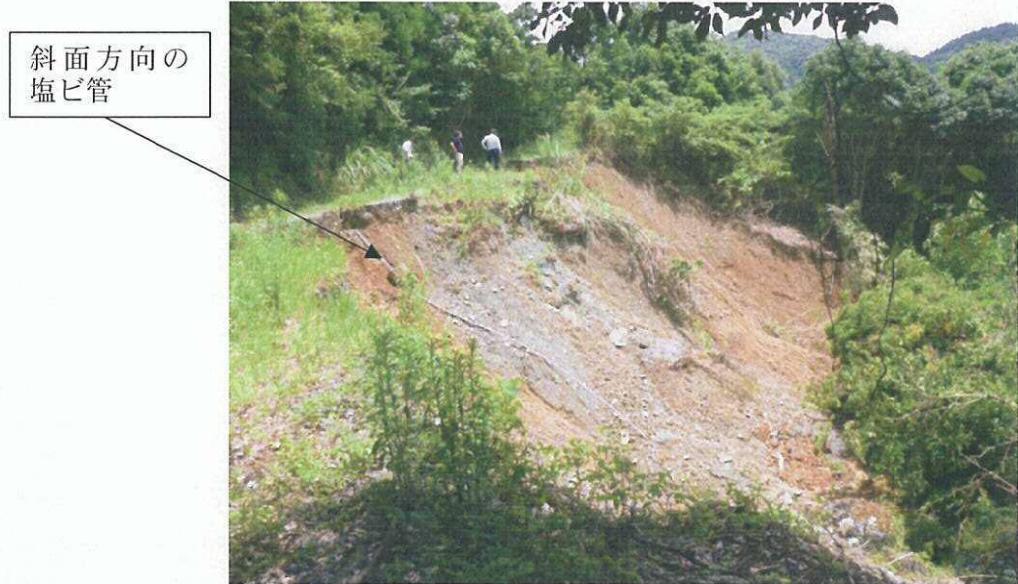
写真-5 盛土崩壊部の状況（熊谷組 7/13撮影）：斜面方向に塩ビ管が伸びている。

また、写真-5（9 頁）に見られるように、斜面沿いに縦方向の塩ビ管が露出しているが、これは盛土内に埋め立てられていたものと考えられ、U 字溝も設けられていた。

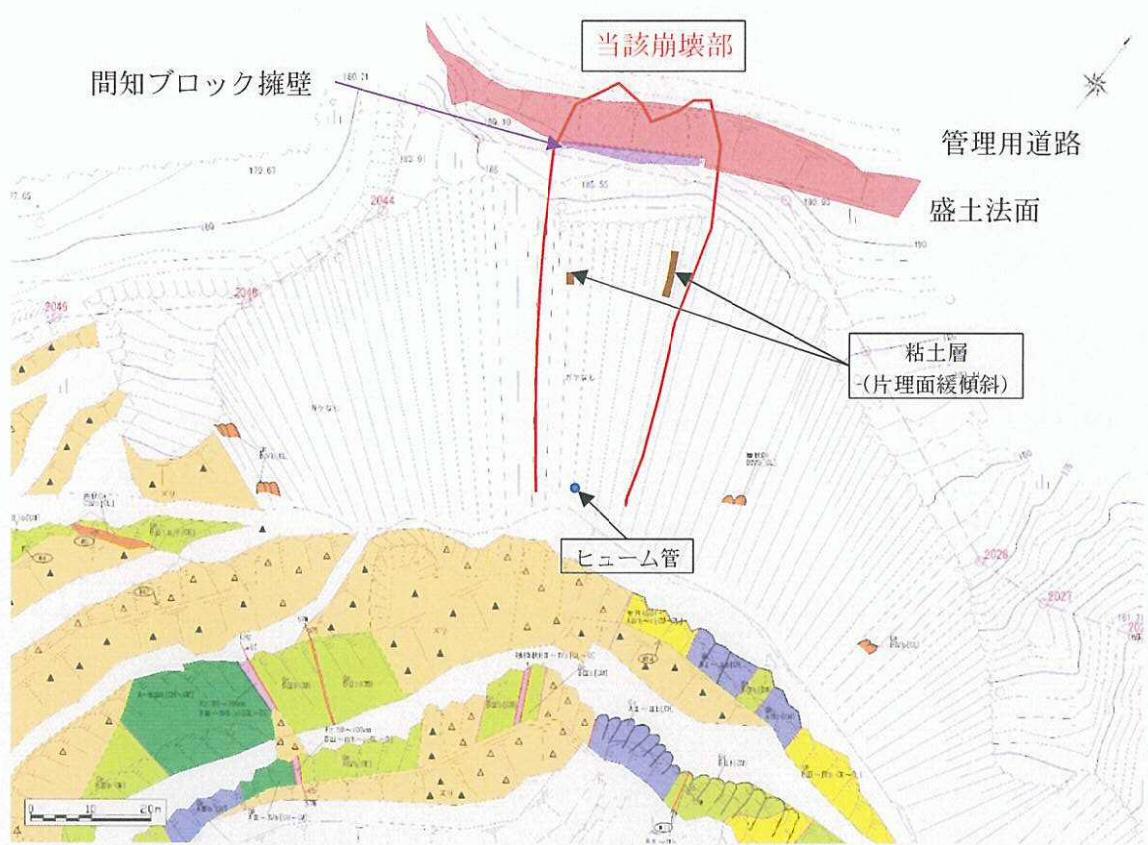
図-3 現地調査（平成 30 年 7 月 23 日）の状況

平成 30 年 7 月 23 日に現地調査を行った。その状況を、図-3 (11 頁) に示す。

当該崩壊箇所の残斜面には、DH 級～CM 級（主に CL 級）の緑色岩が分布し、一般に水を通さない。これに対して、盛土は緑色岩よりも間隙があり、ゆるく、水を通す。この切盛境界付近がすべり面となって、盛土崩壊に至ったと考えられる。このような切盛境界では施工を入念に行わないと、豪雨時に崩壊が多く発生する。また、崩壊土砂が流下した下方斜面では、流出土砂と土砂による浸食が認められる（写真-6、11 頁）。

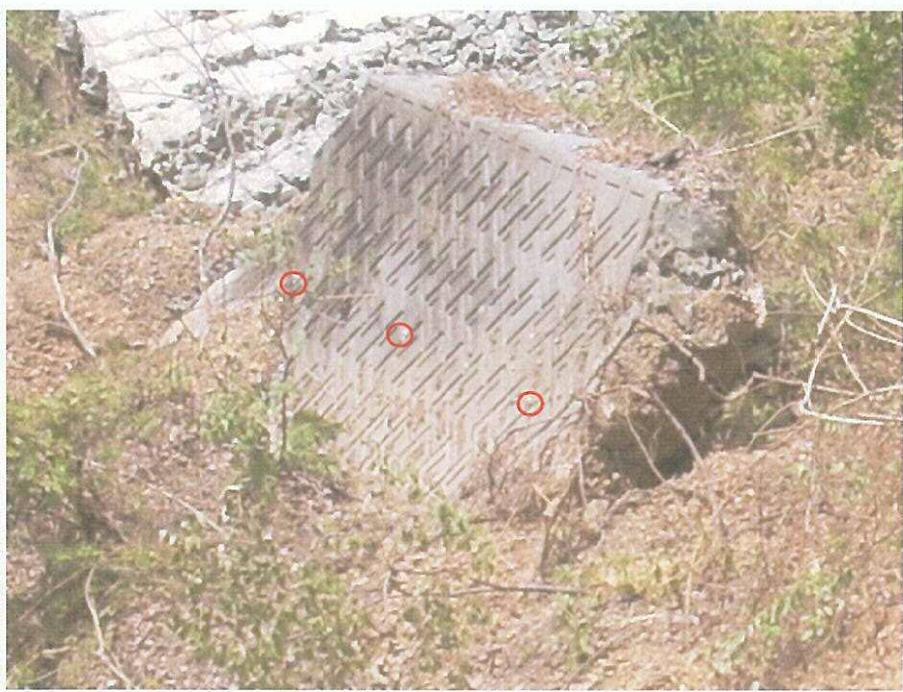
写真-7 コンクリート間知擁壁の排水孔

一方、写真-7 (12 頁) に見られるように、間知ブロック擁壁には、排水管が設置されていたものの、その排水機能が十分に作用していたかは、疑問の余地が残る。すなわち、当該地は集水地形であるために、それを排水するための十分な排水機能を持った管配置であったのかという点、適切な維持管理を行い、排水機能が低下しないような措置を講じていたのかという点、などに疑問が残る。

すなわち、上部の管理用道路の盛土部に設けられていた擁壁の排水状況が悪く、盛土や擁壁に大きな水圧がかかり、擁壁が中腹にまで崩落したものと考えられる。通常、擁壁よりも下の切土のり面部の盛土あるいは崩積土の崩壊が先であれば、管理用道路の盛土部は傾いたりしていても残っている。しかし、管理用道路の間知ブロック擁壁は、斜面中腹にまで崩落しているので、擁壁下の切土等の崩壊よりも擁壁の崩壊の方が先であると判断する。

赤丸が排水管であるが、直列配置であり、水量が多い場合の千鳥配置にはなっていない。

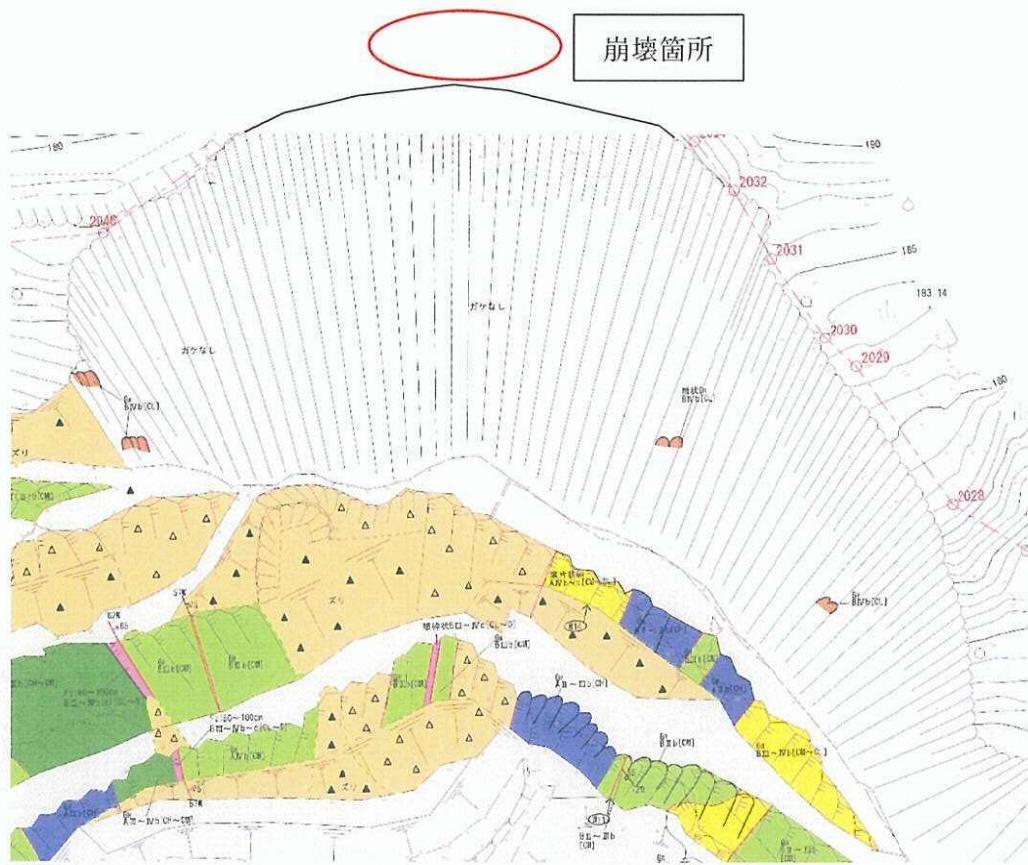
図-4 崩壊箇所下方の地盤

昭和 44 年（1969 年）から昭和 58 年（1983 年）の空中写真（添付資料 1, p. 2～p. 7 参照）からは、昭和 44 年当時から、当該崩壊斜面付近で、碎石のための切土がなされていたことがわかる。その後、2008 年には、このエリアの採石法岩石採取計画の認可の完了届を静岡県に提出し、認められている。この事実と、崩壊前の地形・地質状況を示す図-4（14 頁）と写真-8（14 頁）のとおり、この切土のり面（図面上崖表記の部分）に盛土施工、あるいは完了届までに貯まつた崩積土を利用し、緑化のための植栽が行われた可能性が考えられる。

図-4 によれば、平成 27 年度では、所々に CL 級の緑色岩が分布するが、切土のり面は、樹木が繁茂していることが示されている。ここでも、地すべりに結び付くようなことはないものと判断された。

写真の赤枠のように、崖表示となっている部分は、樹木に覆われ、崖くずれ箇所は存在しない。所々に CL 級の緑色岩が見られる。

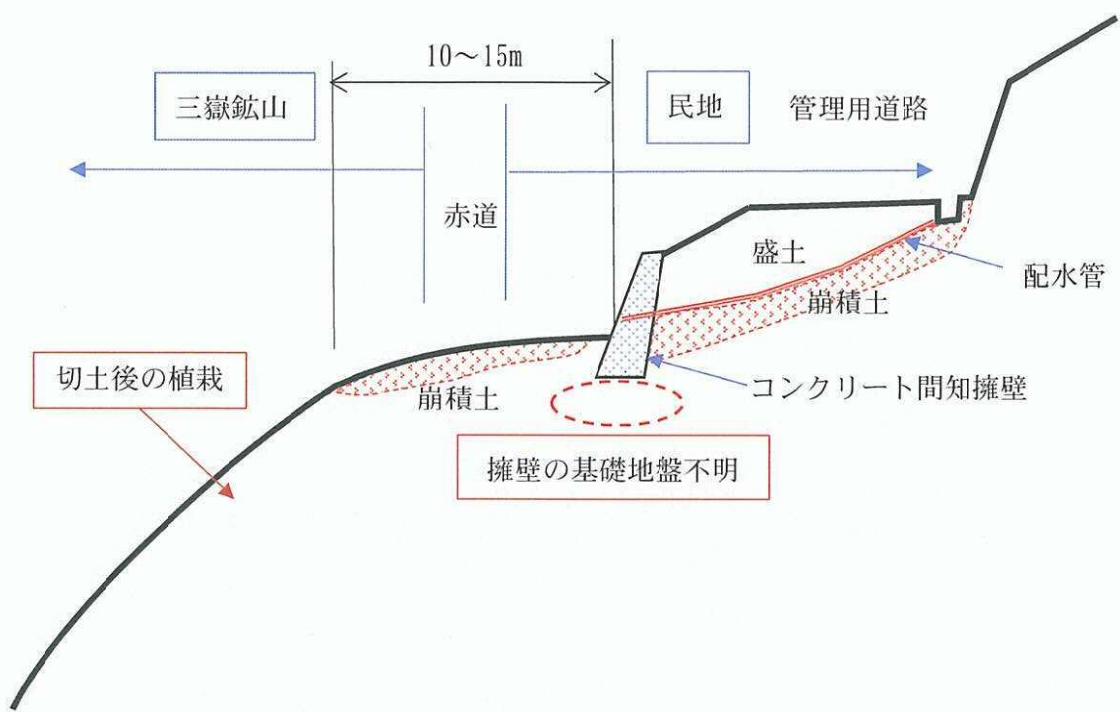
図-6 盛土と斜面の状況

なお、崩壊前には、この間知ブロック擁壁が豪雨によって傾いていたという証言もあり、崩壊前から擁壁が不安定化していたことが伺え、その原因として、擁壁の排水不良が考えられる。

切土後に盛土と植栽が行われたと考えられる。赤道（公衆用道路）のところには崩積土が堆積していたと考えられ、管理用道路もその崩積土の上に盛土していた。なお、現状では、擁壁の基礎地盤が不明であるが、CL級以上の緑色岩基盤に達していたかは疑問の余地がある。

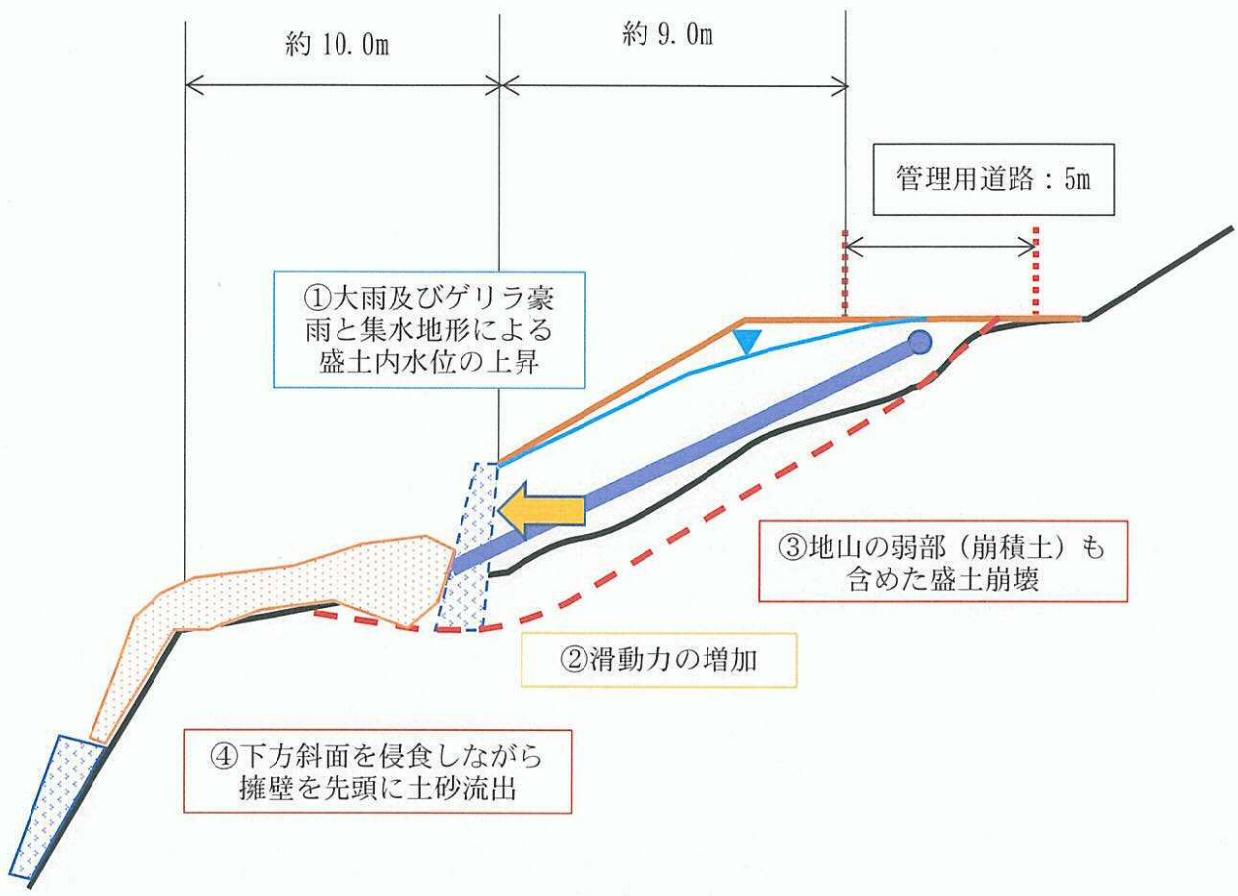
図-8 当該斜面崩壊の原因

当該斜面崩壊は、7月6日の大雨により、管理用道路盛土に、地下水が溜まり、それらが十分に排水されていないところに12日の局所的豪雨に見舞われ、さらなる地下水位上昇が生じた。この地下水の上昇により、盛土等の滑動力が増加し、管理用道路盛土部では盛土崩壊が、切土のり面の盛土あるいは崩積土の表層崩壊が発生した。間知ブロック擁壁が斜面中腹にまで達していることを考えると、管理用道路盛土部が崩壊し、そのまま下方の斜面をすべて流出したものと考えられる（図-8、19頁）。

- ① 大雨による管理用道路盛土内の地下水位の上昇
- ② 管理用道路盛土の排水の不良による水圧の増加や大雨による間知ブロック擁壁への滑動力の増加。
- ③ コンクリート間知擁壁の崩壊と管理用道路盛土の崩壊。
- ④ 上記③の崩壊に伴い、下部の切土斜面上が浸食され、表土等を巻き込む形で斜面を流下した。

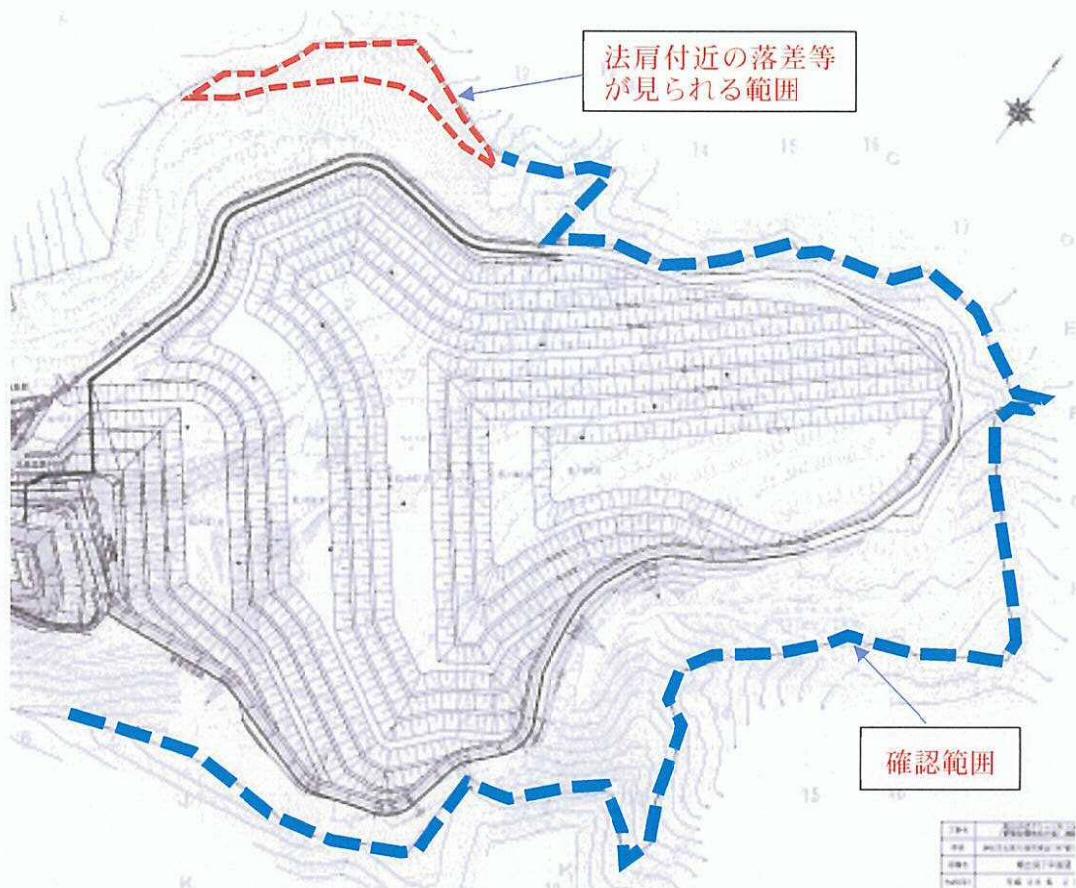
図-11 当該斜面崩壊後の確認結果

この図に示されるように、赤枠の範囲以外については、急傾斜地崩壊や地すべりの兆候を示すような箇所は存在しなかった。
