## ア. 地形地質調査書

調査対象地は、浜松市北区引佐町奥山地内にあり、愛知県新城市との行政境にあたる。

調査対象地は採石場として利用されており、古生層山地を人工的に掘削し、のり面の高さは最大で10m程度、6段程の切土のり面が形成されている。大規模な切土のり面は、計画埋立区域の東側および西側に形成されており、敷地中央の平坦部には数個の調整池が存在する。

調査名 株式会社三ツ山探鉱所跡地管理型最終処分場設置事業に係る生活環境影響調査（地質・水理構造、ボニリック調査）

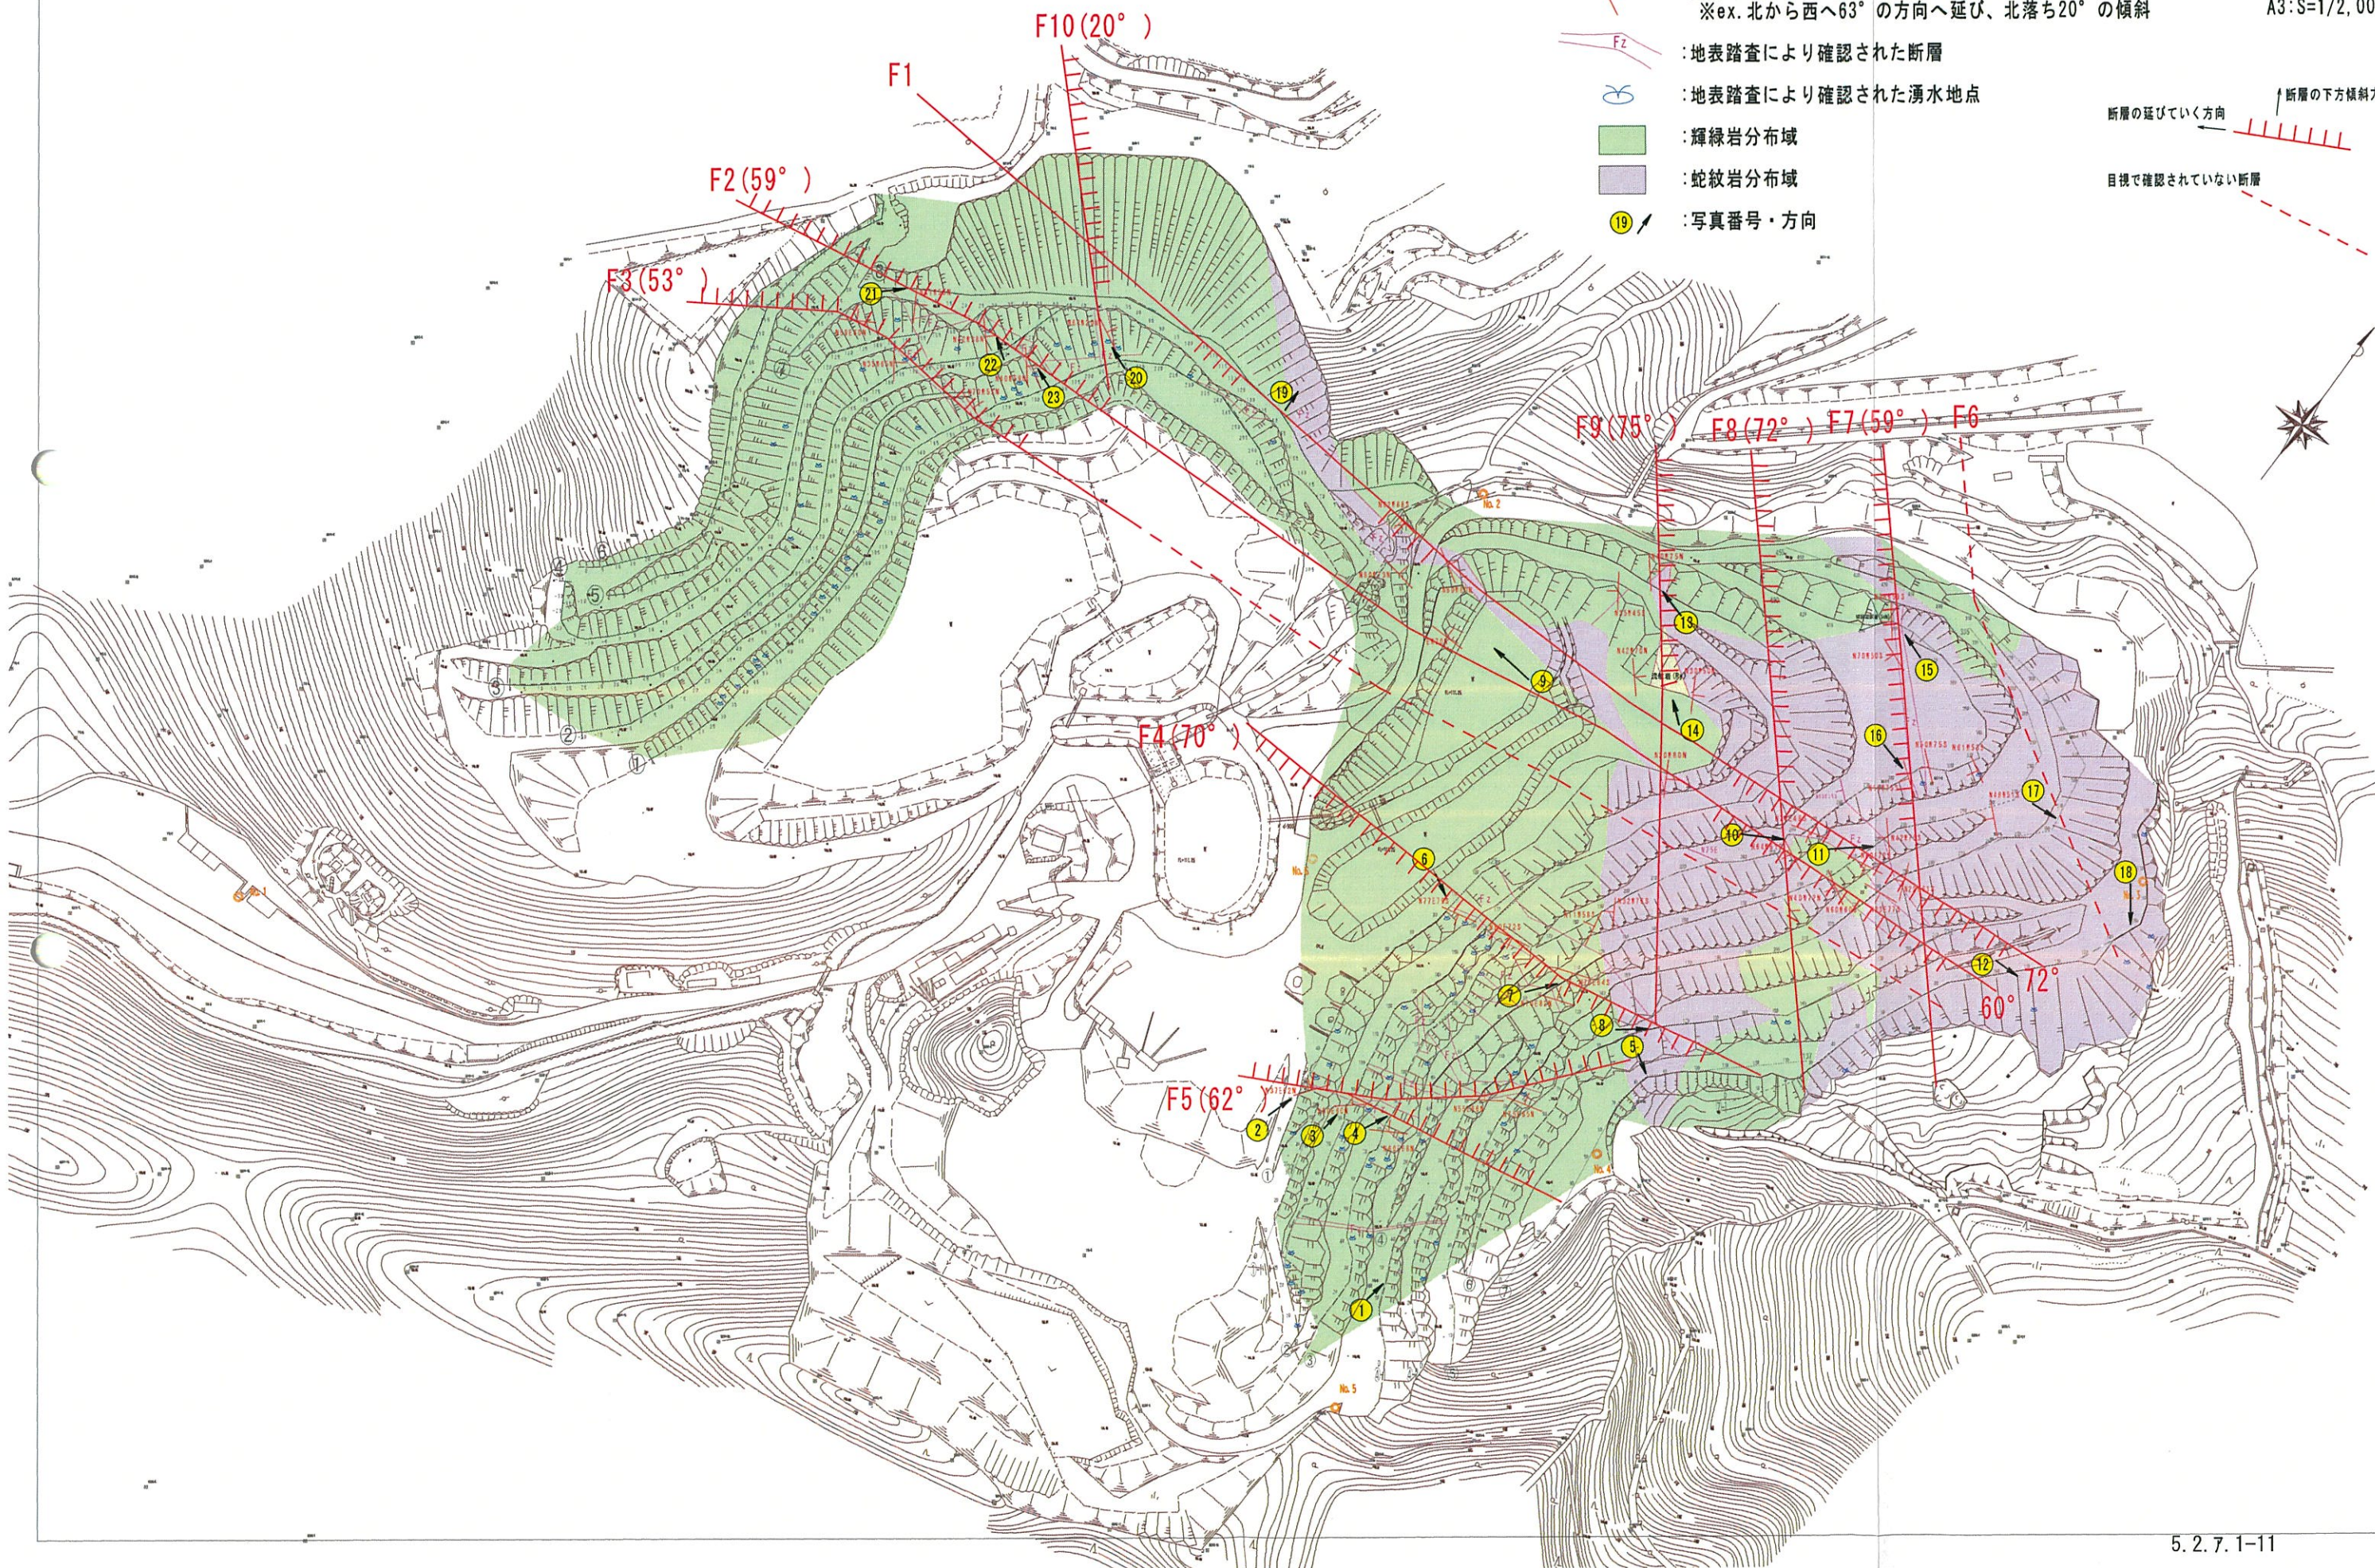
当該地において、現地踏査、放射能探査および比抵抗二次元探査により F1～F10 までの断層を抽出した（次ページ参照）。これらは、当該地において、比較的明瞭に判断できる規模の断層であり、前述の写真判読結果とも調和的なものである。それぞれの断層の発達する方向は、北西－南東方向と北東－南西方向の 2 系統である。

北西－南東方向の断層は、F1～F4、F6～F10 である。これらは当該地において最も一般的な形態であり、連続性も追跡できる。また、断層周辺を観察すると断層面付近は、破碎し小岩片状を呈しているため、剥離性に富み崩壊しやすい状況である。断層面は、鏡肌を有しておりスリッケンラインの形成も認められるものが多い。なお、断層面の周辺部には、断層ガウジ（明瞭に粉碎され、手で変形できるほど軟質で水分の多い礫混じり粘土状のもの。比較的浅部の地下において断層運動に伴って生成される。）の形成はみられない。

一方、北東－南西方向の断層は F5 である。調査によって得られた連続性は、露頭条件が悪いことから、前述の F1～F4、F6～F10 と比較して不明瞭であるが、文献調査やリニアメント判読結果から周辺に発達するリニアメントと同様の方向性を有している断層であり、連続性を有する可能性がある。断層面を観察すると、全体に破碎した状況が認められ、この付近を境に崩壊地形なども存在する。断層面は、鏡肌を呈しているものが多く、光沢を発する箇所が露頭で確認できる。なお、断層面の周辺部には、断層ガウジの形成はみられない。

以上の断層は、現地踏査および写真判読よりリニアメント（直線構造）を有しているものの、断層ガウジの形成は見られず、周辺の活構造に見られる運動方向のずれが見られない（林教授によればこの付近の活構造の運動方向は左横ずれであるのに対して、断層の変位は、右横ずれであるとのこと）。したがって、断層面付近に認められる破碎状の部分は、繰り返し活動した断層によって形成されたものというよりも、古い断層の隆起により地表面に現れ、応力開放等により割れ目が開口、風化・変質が進行したことにより岩盤が軟質化したものと推測する。

上記および前述の文献調査結果より、当該地で抽出したいずれの断層についても、活動を繰り返しているような断層（活断層）である可能性は少なく、比較的古い時代に形成された弱線（小断層）であると考ええる。

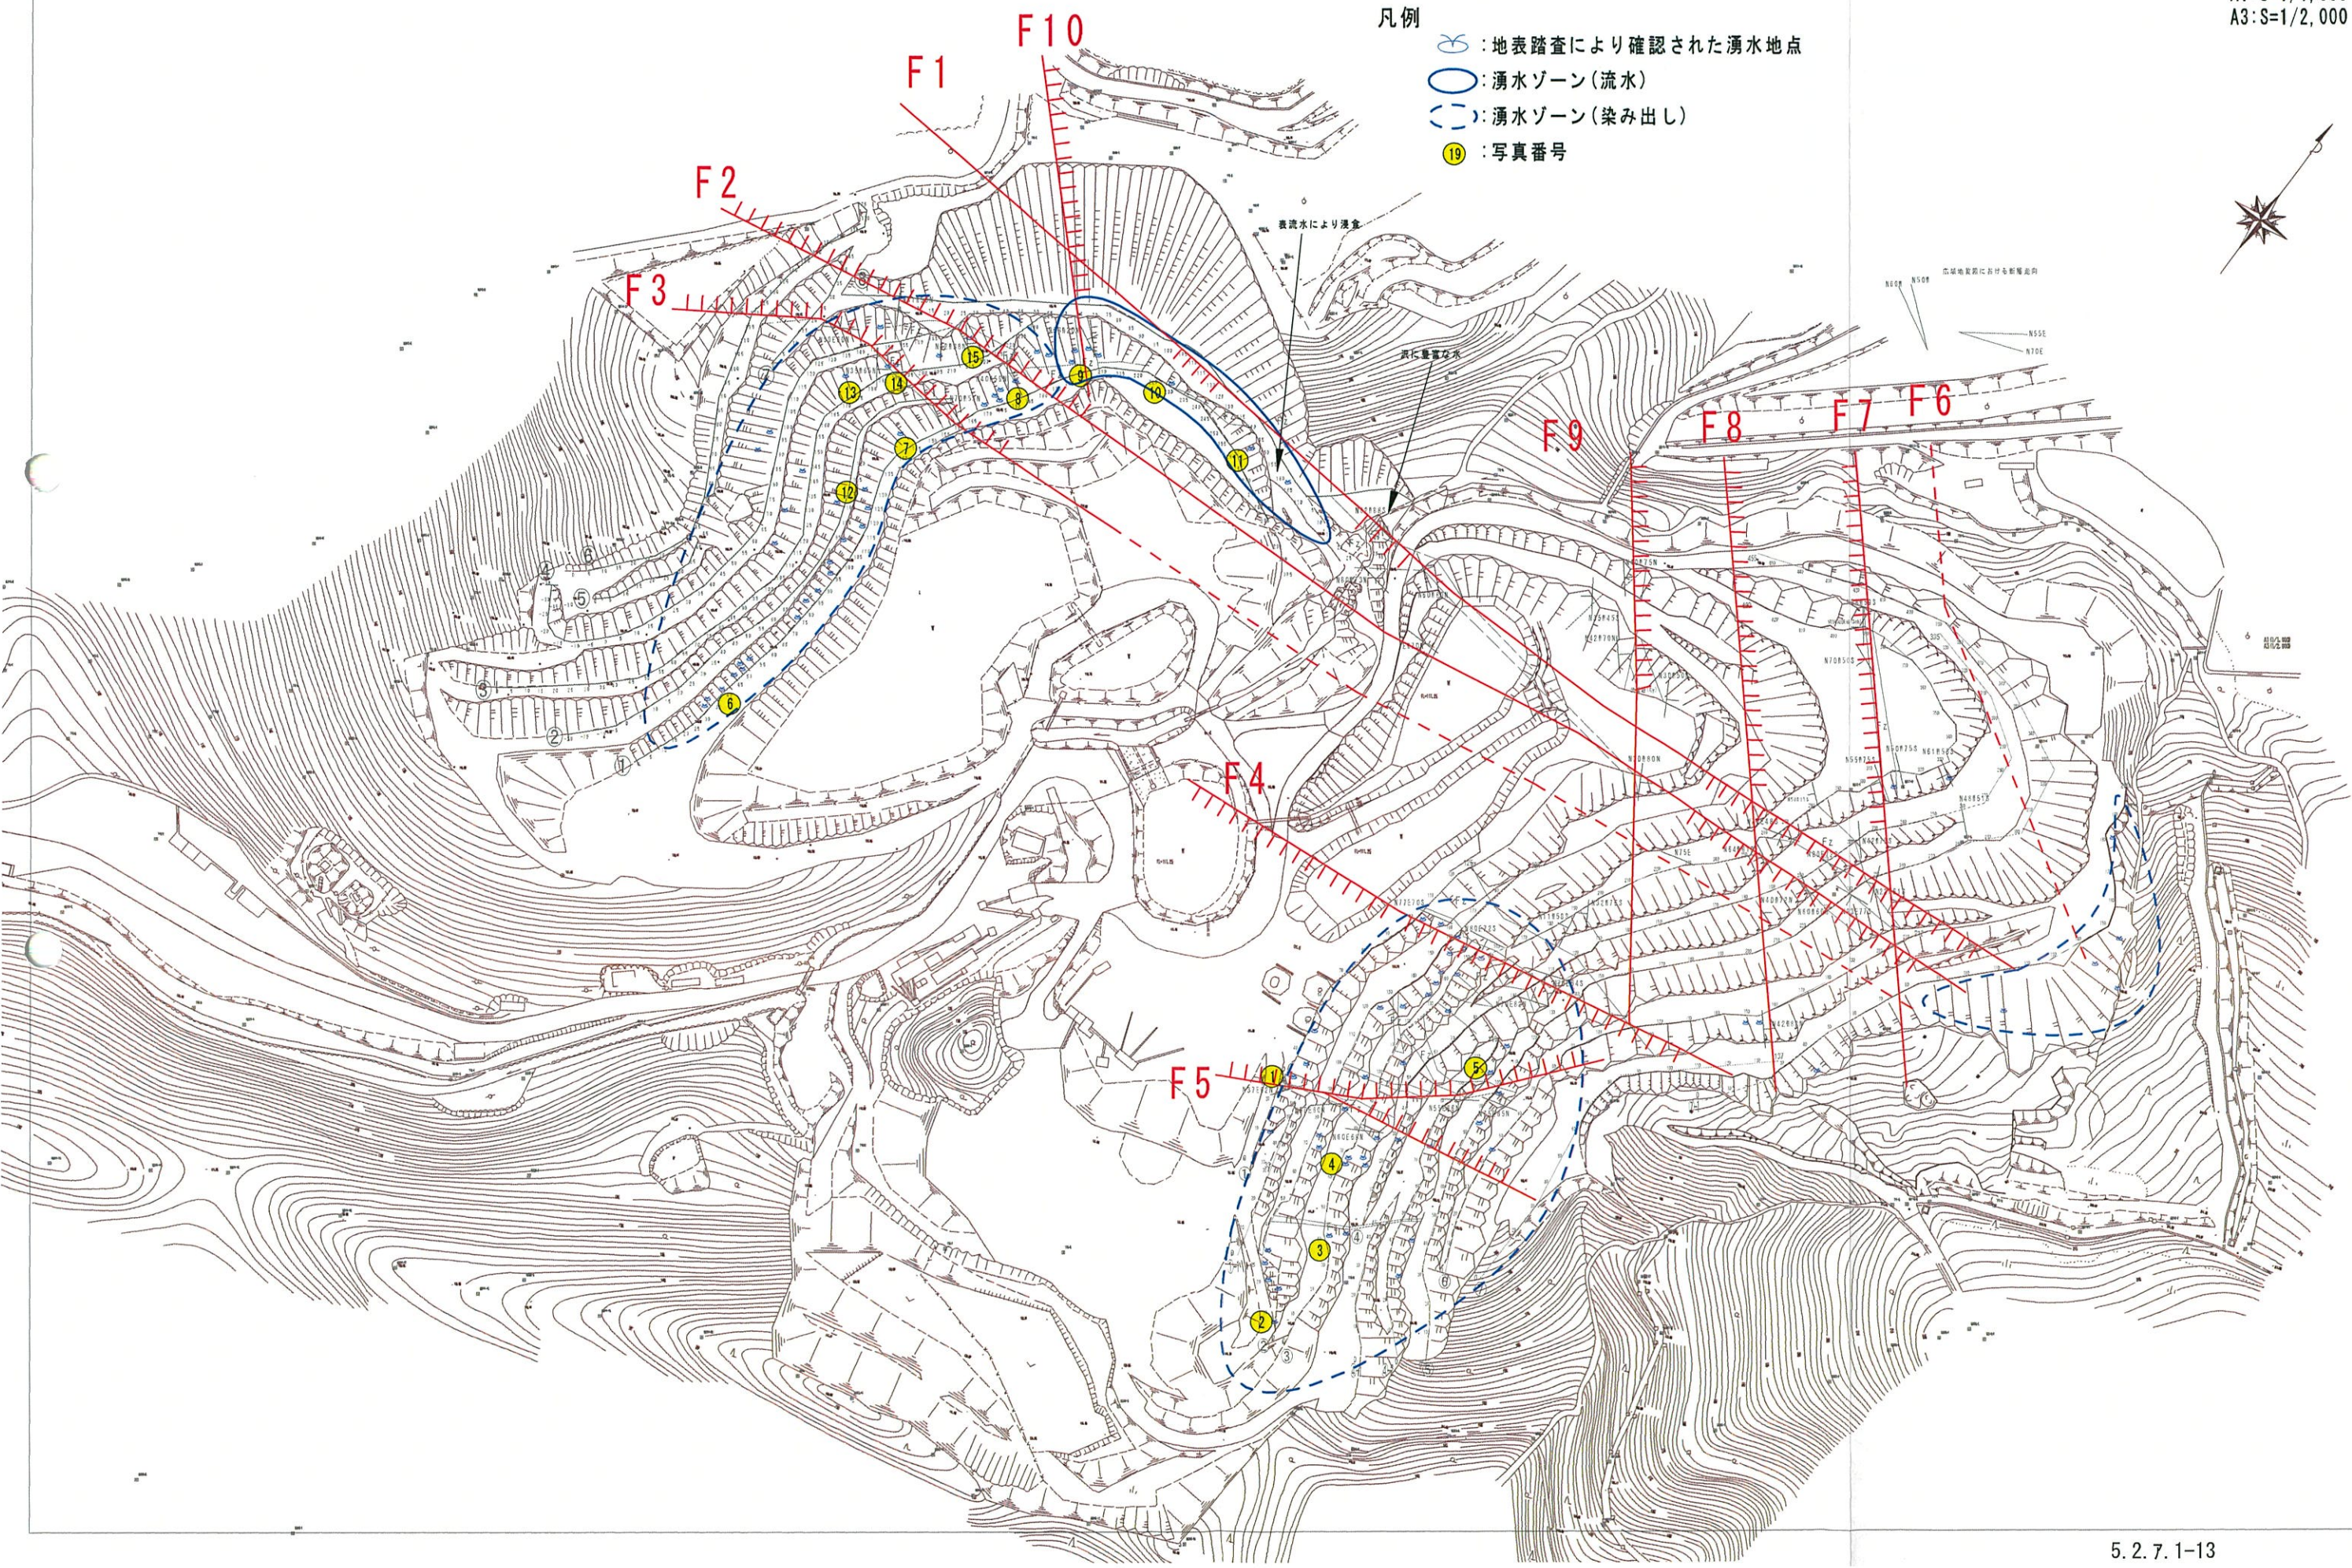
地表湧水点分布図

また、西側のり面の F1 断層を境に北側に湧水が少なく、南側には湧水が多い。東側のり面の F4 断層を境に北側に湧水が少なく、南側には湧水が多い。このことから断層が遮水層となり、断層間もしくは亀裂がやや開口する輝緑岩部に地下水を貯めやすいゾーンが存在する可能性がある

また、地表湧水点の標高は概ね以下のとおり。

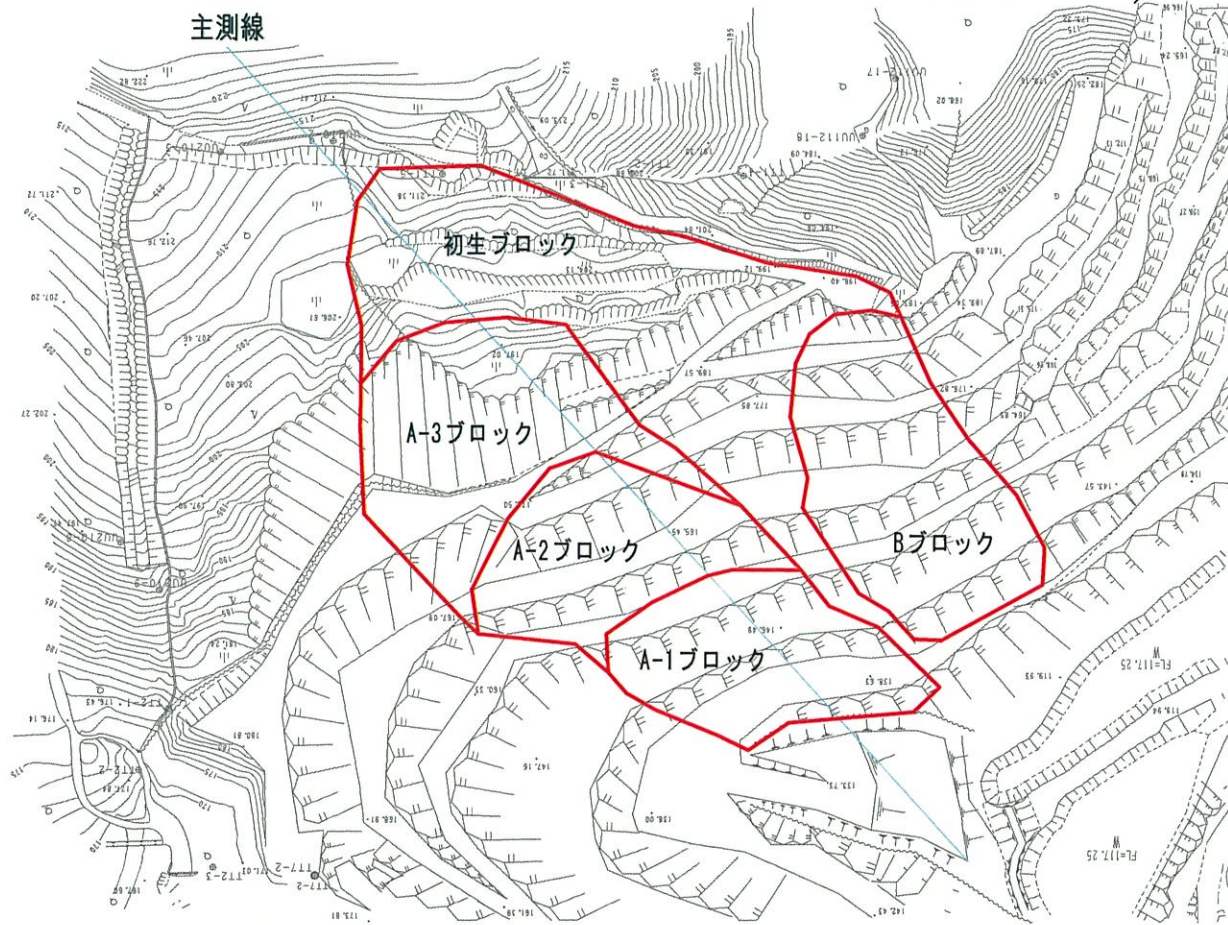
地すべりブロック平面図（主測線）

- ◆地すべり規模（初生すべり）：長さ L=約 190m、幅 W=約 130m、比高差 H=約 75m  
すべり面深さ（推定）20m程度
- ◆移動土塊：風化岩
- ◆素因（地すべりを引き起こすバックグラウンド）：断層、蛇紋岩、地下水
- ◆誘因（地すべりが発生した直接的な原因）：人工的な掘削、降雨による地下水位の上昇（現時点は不明であるが、一般的な誘因として記載）
- ◆活動状況：A-1 および A-2 ブロックは活発、それ以外は緩慢もしくは休止中

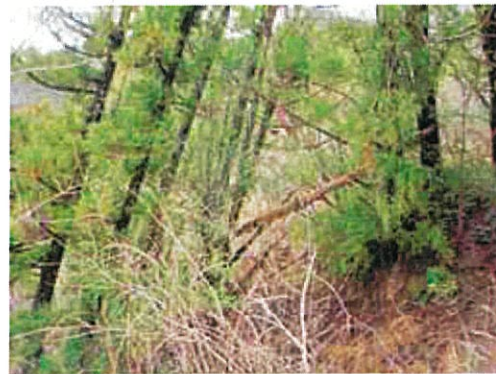
写真④：3月初旬  
初生ブロック頭部付近  
樹木の倒壊  
現時点で明瞭な進行なし

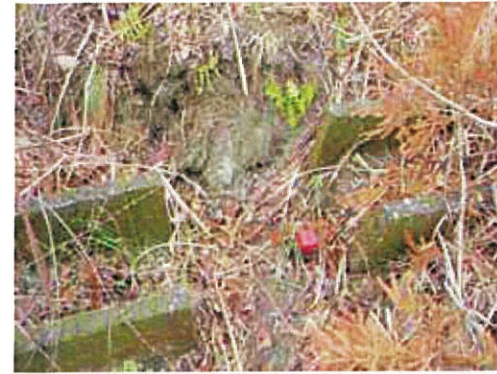
写真⑤：3月初旬  
初生ブロック頭部付近  
側溝の損壊  
現時点で明瞭な進行なし

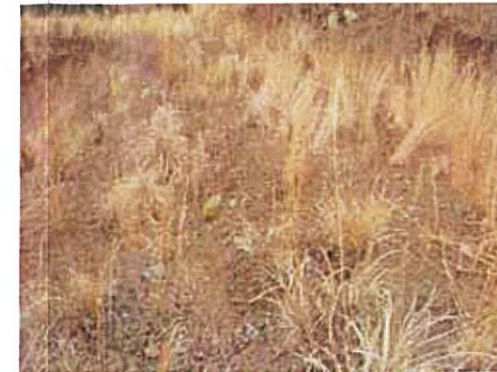
写真⑥：3月初旬  
初生ブロック頭部付近  
数条の段差地形  
現時点で明瞭な進行なし

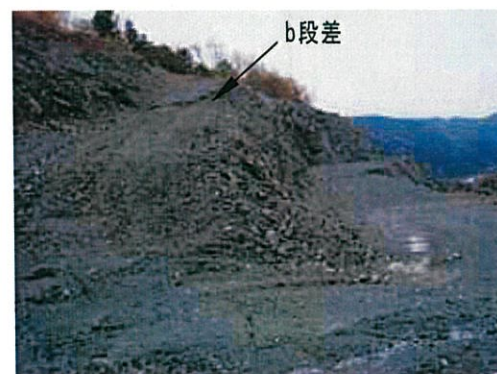
写真①：3月初旬  
2次すべり頭部付近  
b段差は軽微

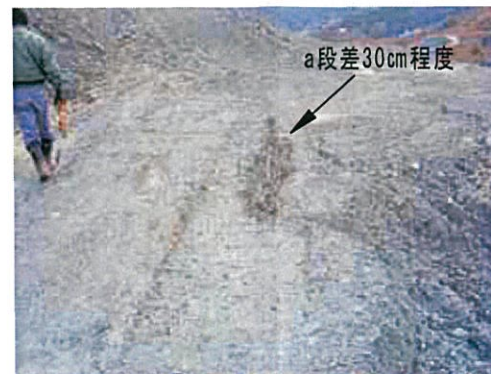
写真②：3月初旬  
2次すべり頭部付近  
a段差は30cm程度

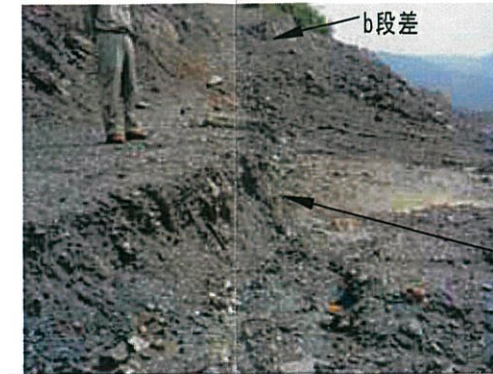
踏査期間中に活動が活発であったブロックは A-1 ブロックおよび A-2 ブロックで、小段での段差は最大で 3 月初旬に 30 cm 程度であったものが 70 cm 程度まで拡大した。なお、この期間中に、A-1 ブロック末端付近において重機による掘削が行われていた。活動時期の詳細については不明であり、踏査期間中に 100 mm/日以上降雨も記録しているが、降雨および地下水との相関は不明である。また、A-2 ブロック後方の A-3 ブロックおよび隣接する B ブロックにおいては開口亀裂や段差などの地すべり履歴を有するものの、目視による変位の拡大は見られていない。以上のブロックを包括する初生ブロックについても、後ページの地すべり現況写真に示すような、樹木の倒壊や側溝の損壊、数条の段差地形などの地すべり履歴を残しているが、踏査期間中に目視による変位の拡大は見られていない。

写真③：6月初旬  
2次すべり頭部付近  
a段差は70cm程度  
b段差は小段ごと落ちる

以上の状況を受けて現場での掘削作業は中断、中断以降については変位の拡大は沈静化しているものと見受けられるが、これは目視による結果であり、通常地すべりはミリ単位以下の微小な移動（第二次クリープ＝定常歪み速度区間）が徐々に助長し崩壊に至る（第三次クリープ→破壊）ため（下図参照）、今後、詳細調査や対策工を実施する必要がある。
