2. 地すべり測量調査報告書  
(1) 調査報告書（概要版）

地すべり測量調査・解析及びその防止対策工設計のうち  
の準備基礎調査・詳細調査・データ解析業務ほか調査業務

報告書概要版

平成 25 年 1 1 月

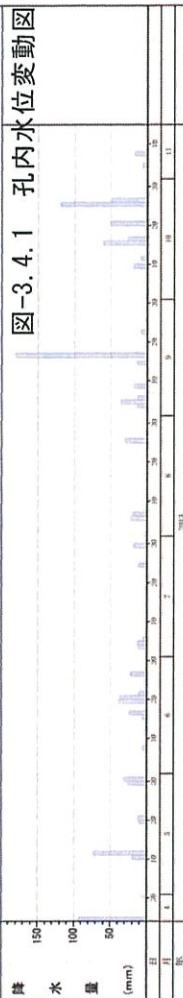
図-3.4.1 孔内水位変動図

観測期間の最高水位は、各観測孔とも表-3.4.1 に示したように、5/11、9/16、10/26 に  
記録している。この時期の降雨量は、5/10～5/11 に 93mm、9/16 の台風 18 号接近時に 180  
mm、10/25～10/26 に 168mm を記録している。

このように、降雨量と孔内水位は密接な関係にあることがわかる。また、最高水位を見  
ると、初生ブロック・Aブロックに位置する観測孔 (BV-1・3・5～7 孔) は高く、Bブ  
ロックに位置する観測孔 (BV-8～10 孔) は低い傾向にある。

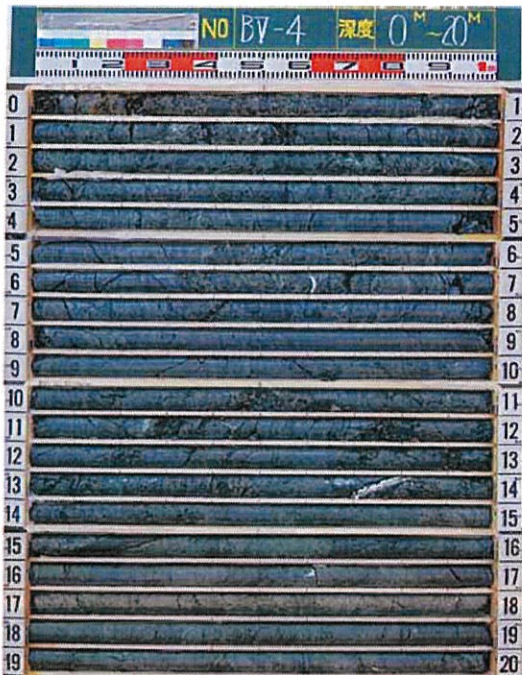
図-5. 2. 6 ボーリング調査結果図 (BV-5)

| コア写真 | | 柱状図 | 地質区分と記事 |
|---|--|---|---|
| | | | <p><b>【強風化蛇紋岩: GL-0.00~1.60m】</b><br/>コアは砂状~礫状~片状を呈する。<br/>GL-1.3m以深、一部粘土化。<br/>岩級区分は「D」級。</p> <p><b>【風化蛇紋岩: GL-1.60~6.30m】</b><br/>コアは片状~棒状を主体。<br/>GL-1.60~4.40m間、片状コア主体。<br/>亀裂沿いに風化進行し、亀裂面は脆弱<br/>GL-3.4mに1cm厚で固結粘土存在。<br/>GL-4.40~6.30m間、10~20cmの棒状コ<br/>ア主体。<br/>GL-5.30~5.90m間、亀裂多い。<br/>岩級区分は「CM~CL」級。</p> <p><b>【強風化蛇紋岩: GL-6.30~6.70m】</b><br/>コアは礫状主体で若干粘土化呈す。<br/>岩芯まで風化し指圧で潰れる。<br/>岩級区分は「D」級。</p> <p><b>【風化蛇紋岩: GL-6.70~8.20m】</b><br/>コアは10~50cmの棒状を主体。<br/>亀裂は密着しているが、亀裂面は脆弱<br/>岩級区分は「CM~CL」級。</p> <p><b>【蛇紋岩: GL-8.20~9.30m】</b><br/>コアは20~50cmの棒状を主体。<br/>亀裂少なく新鮮。ハンマー軽打で割れない。<br/>岩級区分は「CM~CL」級。</p> <p><b>【風化蛇紋岩: GL-9.30~14.00m】</b><br/>コアは棒状を主体とし、亀裂密集部は<br/>片状。<br/>コアの亀裂はやや開口し、亀裂面は<br/>脆弱な部分多い。<br/>GL-10.45~10.5m、11.3~11.35m、<br/>11.75~11.8m間、破碎部存在。<br/>岩級区分は「CL」級。</p> <p><b>【蛇紋岩: GL-14.00~16.00m】</b><br/>コアは棒状を主体で亀裂少ない。<br/>岩級区分は「CM~CL」級。</p> <p><b>【風化蛇紋岩: GL-16.00~20.00m】</b><br/>コアは5~10cmの棒状を主体とし、<br/>亀裂密集部は片状呈す。<br/>コアの亀裂はやや開口し、亀裂面は<br/>脆弱な部分多い。<br/>岩級区分は「CL」級。</p> |
