**ミダック最終処分場  
第四紀断層調査業務  
報告書（概要版）**

**平成 26 年 3 月**

**株式会社環境地質**

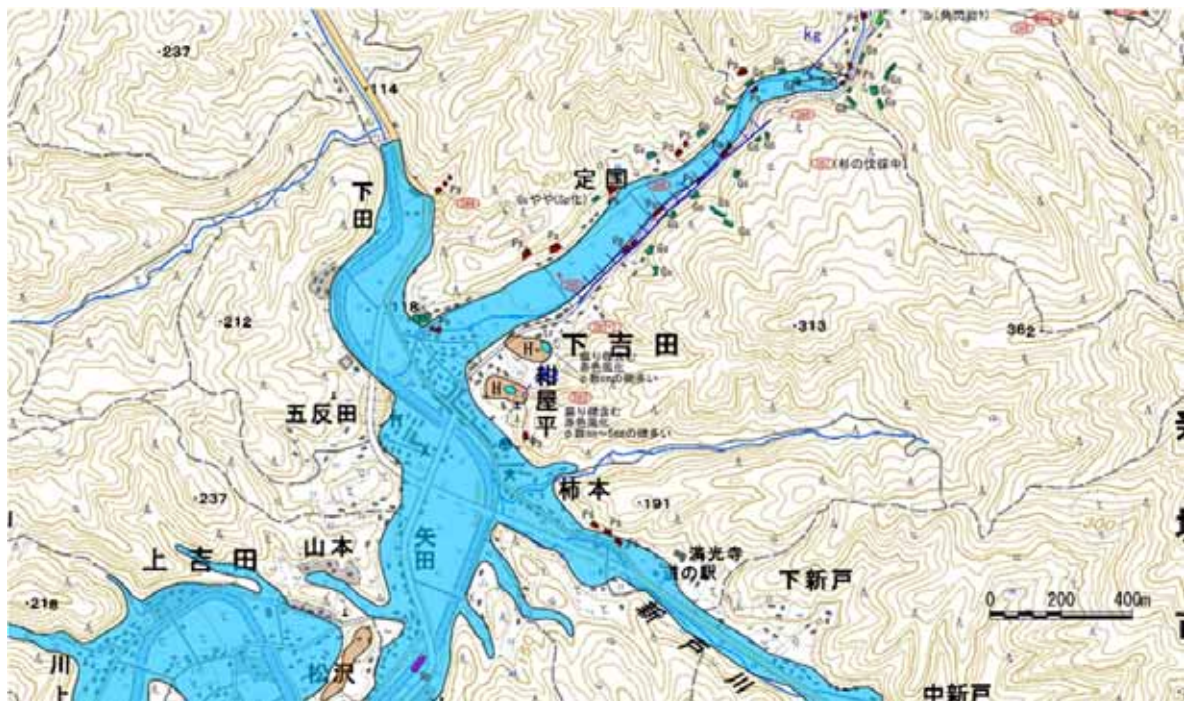
(a) 平面図

(b) 南側の段丘の東西断面図（リニアメントは H 面に変位を与えていない）

図 2-3-4 リニアメント L-20 北東部域の H 面の状況

リニアメント北東部域の南西端に H 面を構成する段丘堆積物が分布するが、この H 面に累積的な変位をもたらした痕跡は見られない（図 2-3-4）。

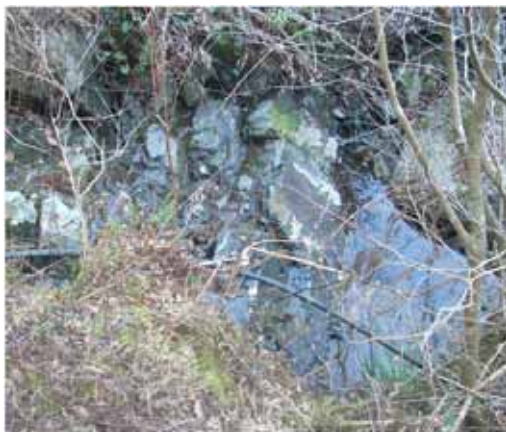
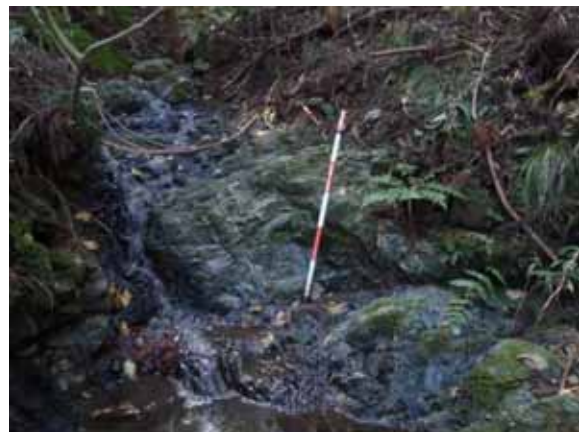
資料写真 2-1-1 候補地東側の沢の状況：割れ目が発達し（左写真）、部分的に細かい片状の緑色岩（右写真）が分布する。

処分場候補地につながる可能性のあるリニアメントについての地質調査を周辺で行った。その結果、処分場の東側は緑色岩や砂岩・泥岩が分布した部分で断層破碎帯は見られなかった(資料図 2-1-1)。この部分は、資料写真 2-1-1 に示すように、割れ目(劈開や亀裂)が発達し、その走向に並行した割れ目によって、差別浸食が起きた組織地形が形成され、過去の調査でごく短いリニアメントと判断されてしまったものである。本来の第四紀断層調査では、このようなごく短く、断層変位を示さないリニアメントは抽出しない。

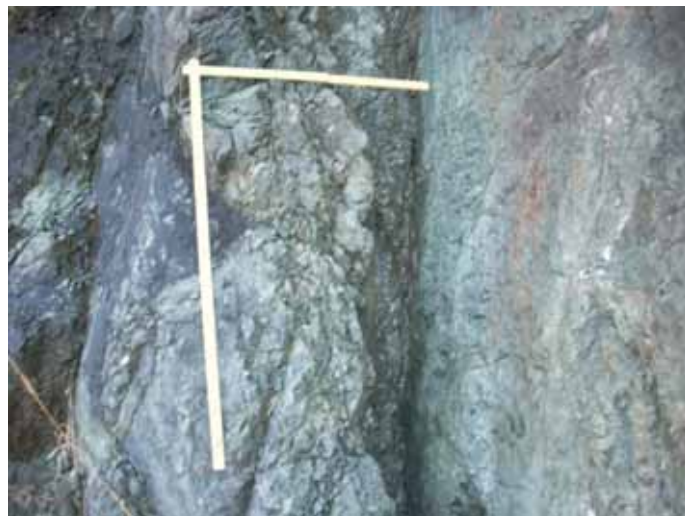
資料写真 2-2-1 通称 F5 断層の破碎部の状況（資料図 2-2-1 の P14）

また、断層の破碎部の性状を見ると、数 cm 幅のやや軟質な半固結部が存在するものの、全体的にはカルサイト(方解石)を含む角礫状を呈する破碎部はよく固結した状態を示す(資料写真 2-2-1 参照)。

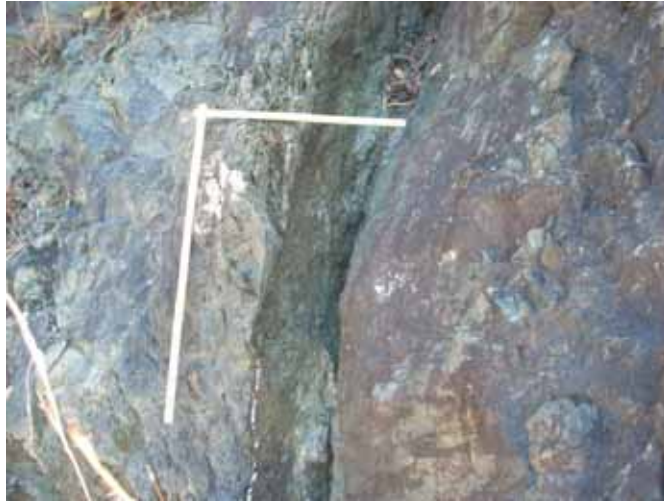
資料写真 2-2-2 切土法面下段では通称 F5 断層の北西部断層の状況(資料図 2-2-1 の P11)

さらに、この通称 F5 断層は、切土法面下部において F5 断層の北西側に存在する断層と法面の中段で結合する。この F5 断層と結合する断層の下段での性状も一部軟質で葉片状～角礫状ではあるものの全体としては固結している。

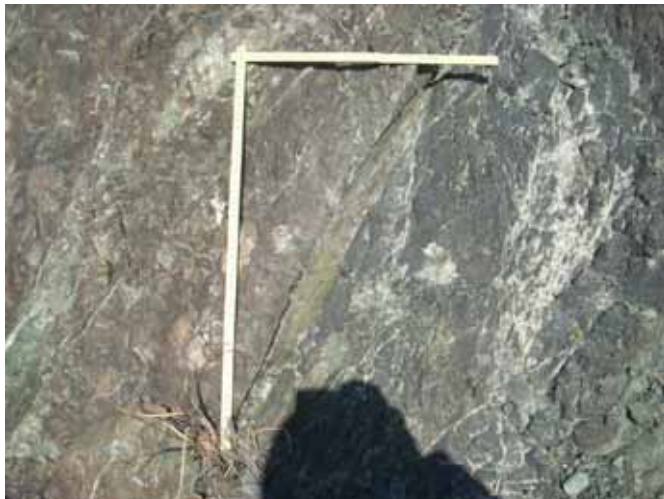
資料写真 2-2-3 切土法面中段の F5 断層とその北西部断層の結合部(資料図 2-2-1 の P15)
