6. 岩盤弱部の対策（強震動等影響評価調査および工学的対策検討業務報告書より抜粋）

1. 岩盤分類

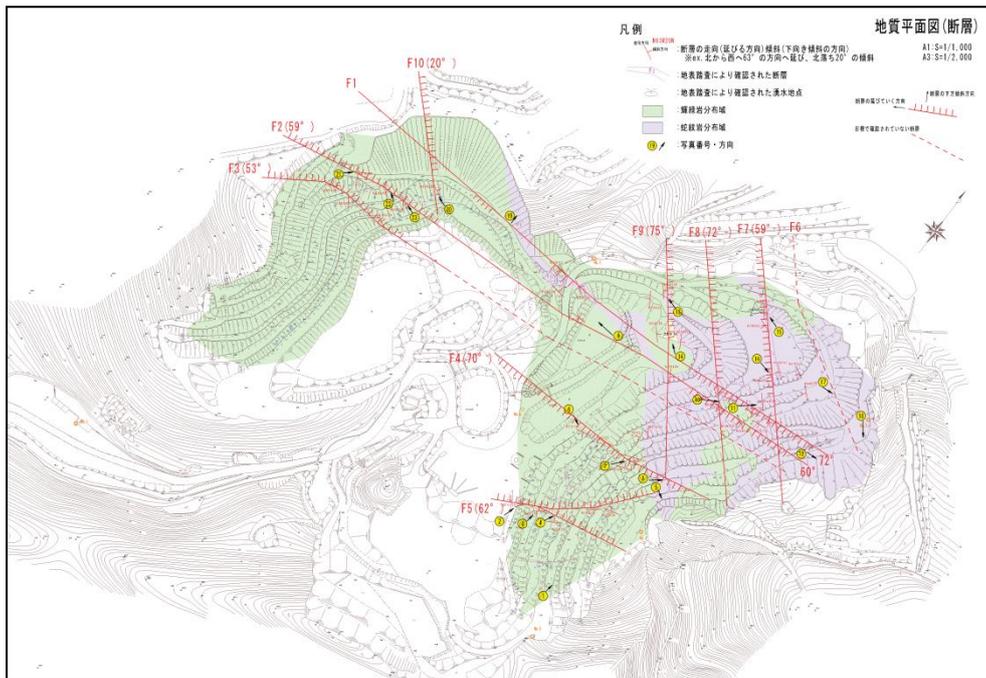
過去の地質調査（「株式会社ミダック三嶽鉱山採石場跡地管理型最終処分場設置事業に係る生活環境影響調査(地質水理構造、ボーリング調査)報告書、平成22年5月」）で、下図のような調査結果を示している。

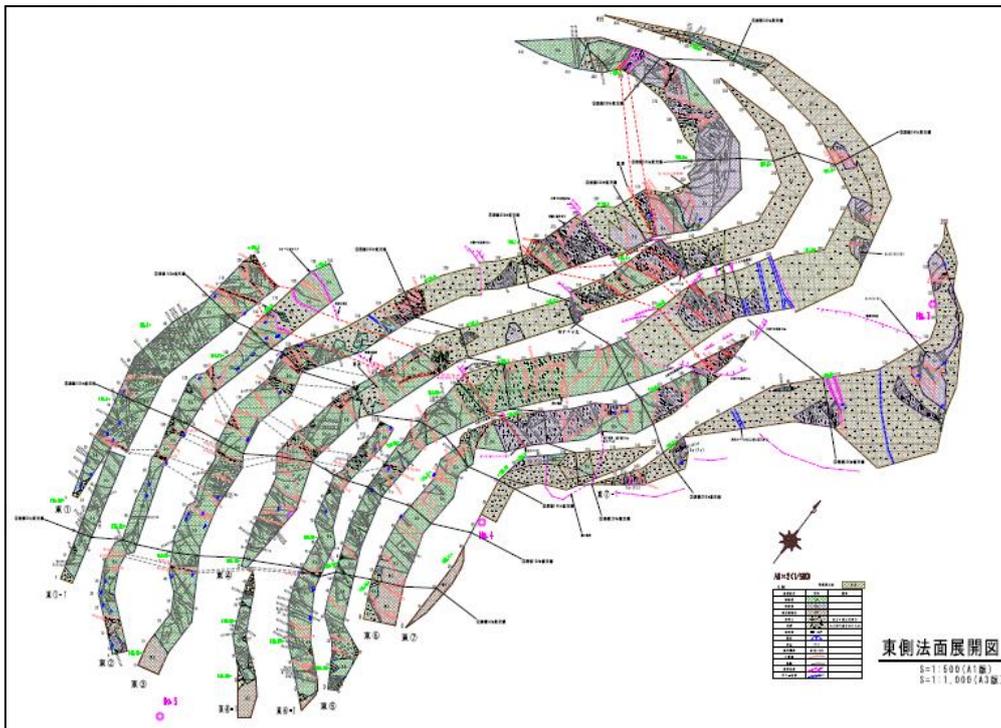
同報告書を詳細にみると、下図に示すように、のり面観測では、断層は長く伸びていない記載となっている。

そこで、これらのことを含めて、今回、のり面を新たに地質調査し、岩盤分類を行った。その結果の抜粋を示す。

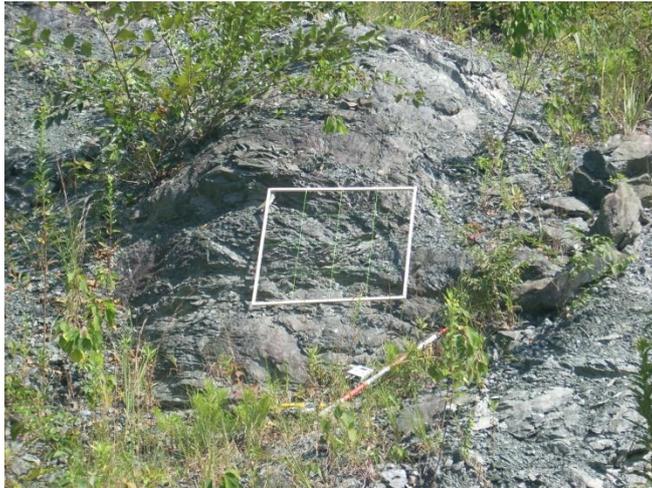
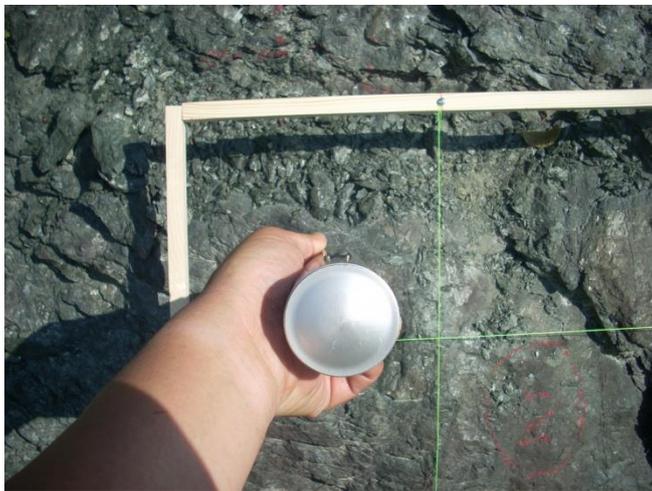
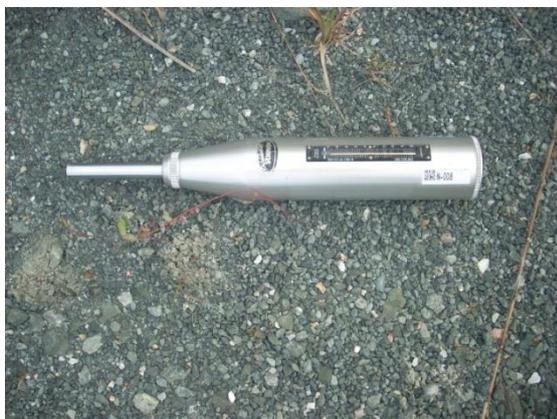
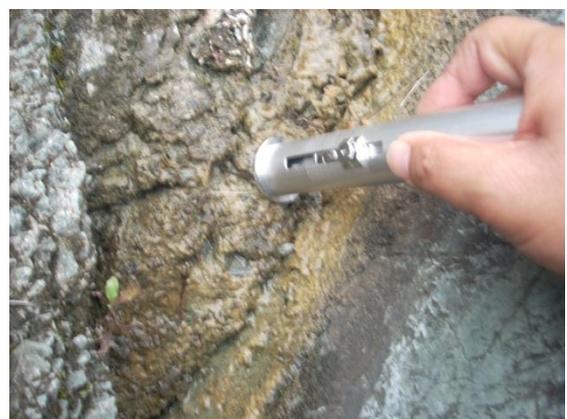
写真 1.2.1 岩盤分類のための現場強度試験(シュミットハンマー試験機及び山中式土壤硬度計による方法)

(a) 1m×1m 格子の設定例

(b) 格子内での計測例

(c) シュミットハンマー試験機

(左) と山中式土壤硬度計 (右)

岩盤分類では、表 1.2.1 に示すような分類基準を設定し、シュミットハンマー及び土壌硬度計を用いて岩級区分毎の 1m×1m 内の強度を求めた（写真 1.2.1 参照）。その結果が、図 1.2.1 である。CH 級が 30～40MN/m² (N/mm²) で、CM 級、CL 級と岩級が下がるにしたがって強度も低下している。ここでは、この分類基準に従って最終処分場の埋立予定地の岩盤分類を行った。

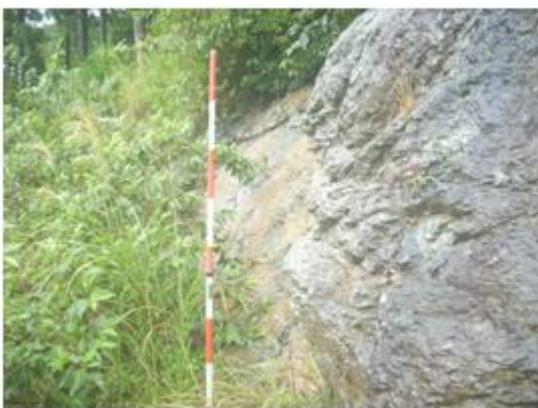
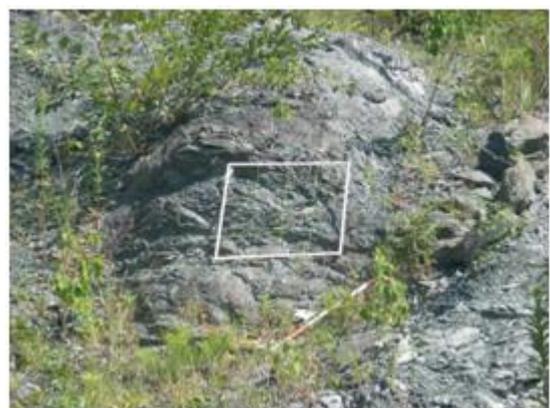
写真 1.3.1 蛇紋岩化した緑色岩類の状況

(左：蛇紋岩化した部分の強度 63.7N/mm²)

(右：蛇紋岩化した部分の強度 1.48N/mm²)

また、場内の東側斜面には、蛇紋岩化した緑色岩の分布する部分が存在する(写真 1.3.1 参照)。こうした蛇紋岩化した緑色岩の強度は、写真 1.3.1 左に示すような地点では、比較的強度のある緑色岩となっている部分がある一方、写真 1.3.1 右に示すような地点では、比較的強度の小さな蛇紋岩化した緑色岩となっている。

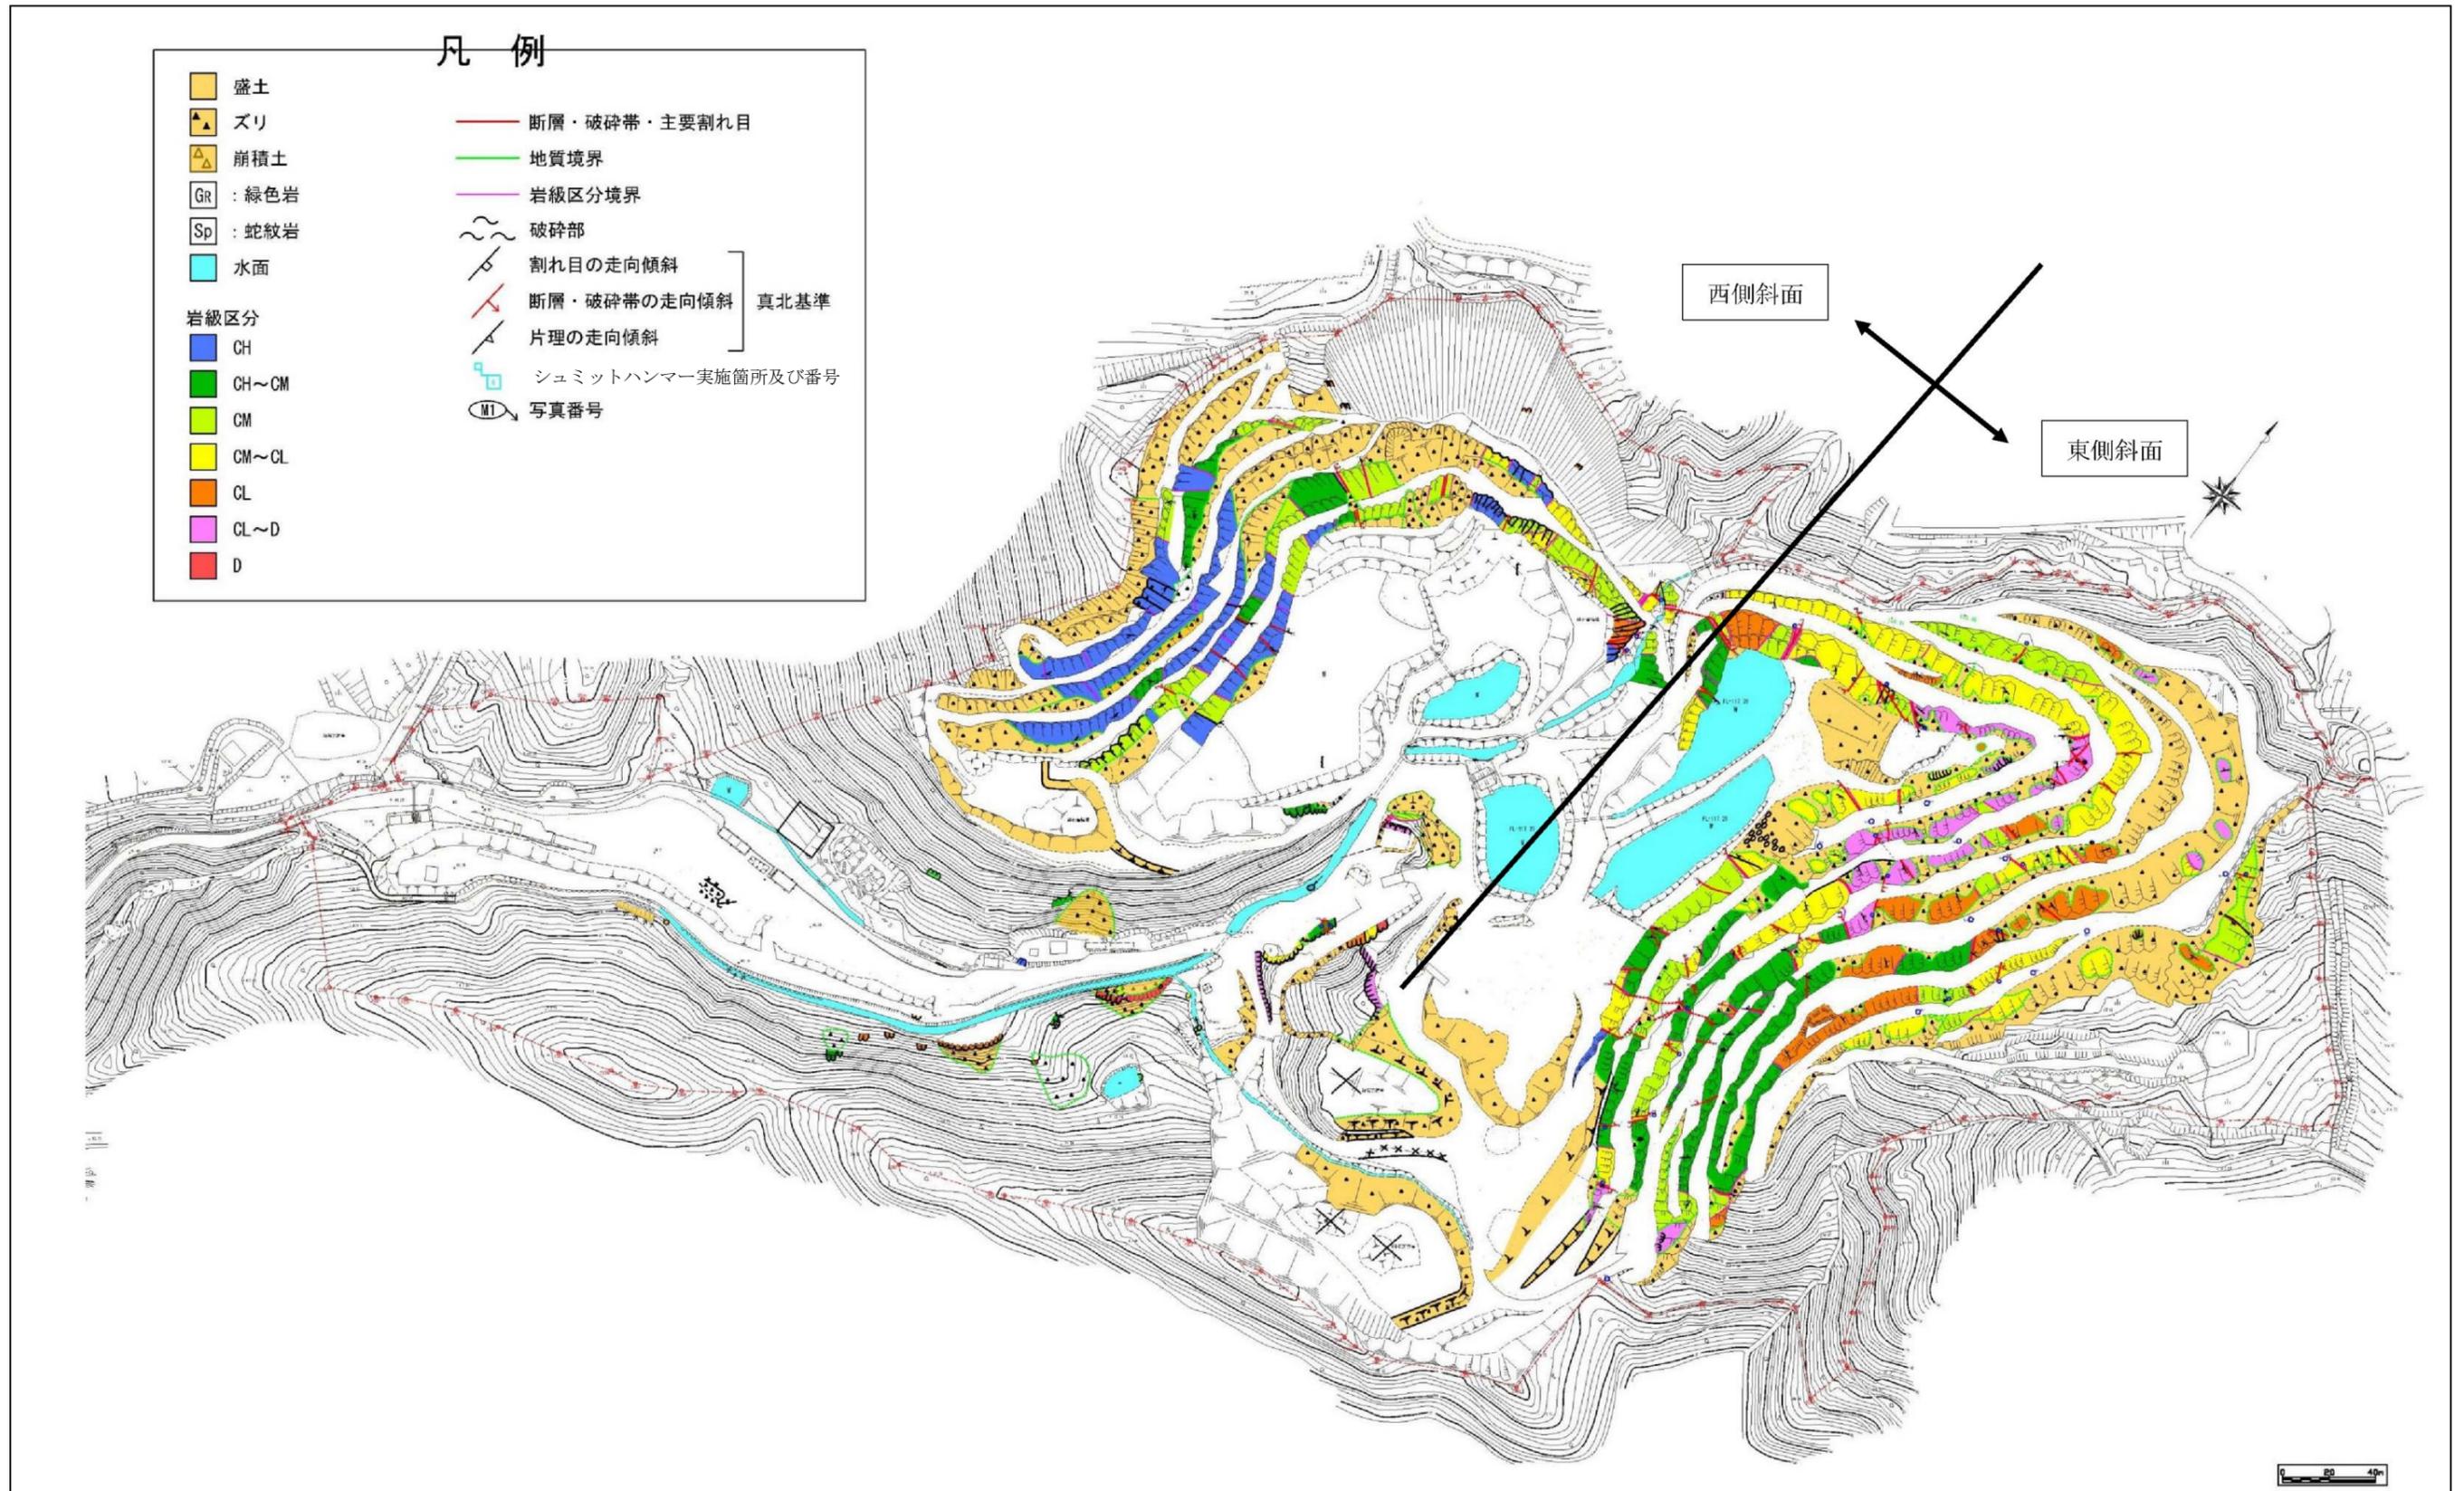
図 1.3.1 岩盤分類結果（全体図）

当該最終処分場候補地内に地すべり地形は見られないので、岩盤分類結果もそうした地すべりの影響は見られない。しかし、まだ一度も地すべりを起こしたことの無い初生地すべりの見られる東側斜面では、全体的に岩級区分が CL 級や D 級が多く、一部蛇紋岩化し、西側斜面に比較して強度の低い斜面となっていることがわかる。また、連続した、断層や破碎帯、その他の割れ目は存在していないこともわかる。一方、西側斜面は、長さ 100m 未満の短い断層や破碎帯は見られるものの、全体としては CM 級以上の硬い岩盤が分布する。

岩盤分類結果を図 1.3.1 に示す。

こうした岩盤状況を、構造物施工のスケールに合わせて大局的に見たものが、図 1.3.1 に示す岩盤分類結果である。

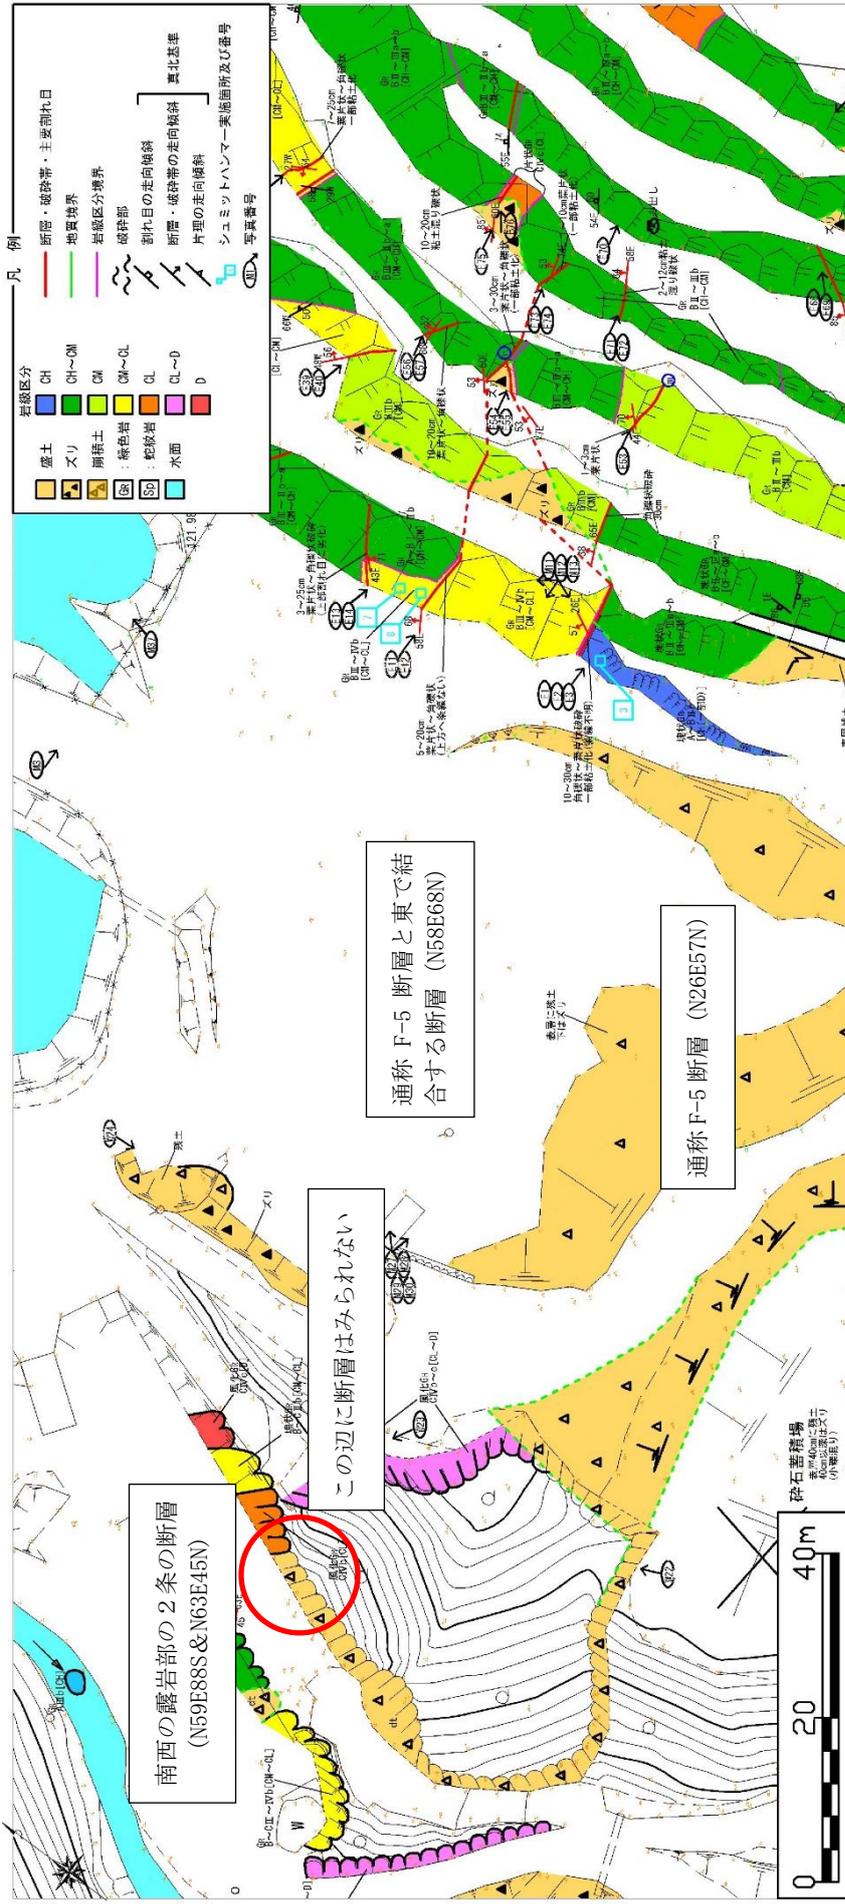
図 1.3.2 場内の通称 F-5 断層とその周辺の破砕部
 通称 F-5 断層は、南西の露岩部の2条の断層につながる方向の断層ではない。

次に、通称 F-5 断層と呼ばれる破碎部に着目する。図 1.3.2&図 1.3.3 は、通称 F-5 断層の周辺を拡大した図面である。図 1.3.2 にみられるように、通称 F-5 断層の南西側には 2 条の破碎部が見られるが、この 2 条の破碎部と通称 F-5 断層との間を結ぶと考えられる露頭には破碎部はみられない。また、この 2 条の破碎部の方向と通称 F-5 断層の方向とは大きく異なる。したがって、通称 F-5 断層は南西方向に延びない。さらに、図 1.3.3 にみられるように、通称 F-5 断層の北東側への延長は、3 段目の小段付近で通称 F-5 断層の北側の N58E68N 断層と結合し、その後、最上部の小段ではこの結合した断層も見られなくなる。以上のことから、通称 F-5 断層は、南西側及び北東側に連なるような断層や破碎部は見られない、連続性のない短い破碎部である。

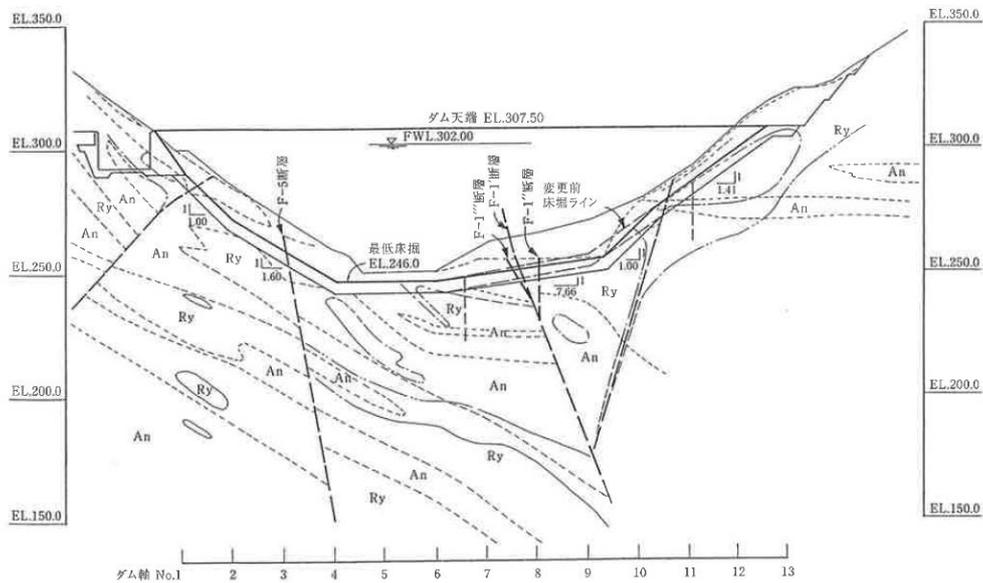
図 2.1.1 山王海ダム 地質縦断面図

このダムの断層性状と規模を図 2.1.1 に示す。F-1断層はダム軸右岸アバットメント下部に分布し、主断層であるF-1断層と派生するF-1'、F-1''の3条の断層からなる。F-1'及びF-1''断層は10cm以上の厚さで粘土化し、F-1''断層は粘土化した部分が厚さ3cm程度であるがD級の破碎帯を伴う。一方、F-1'とF-1''断層に挟まれた部分は概ねCL級岩盤となっている。

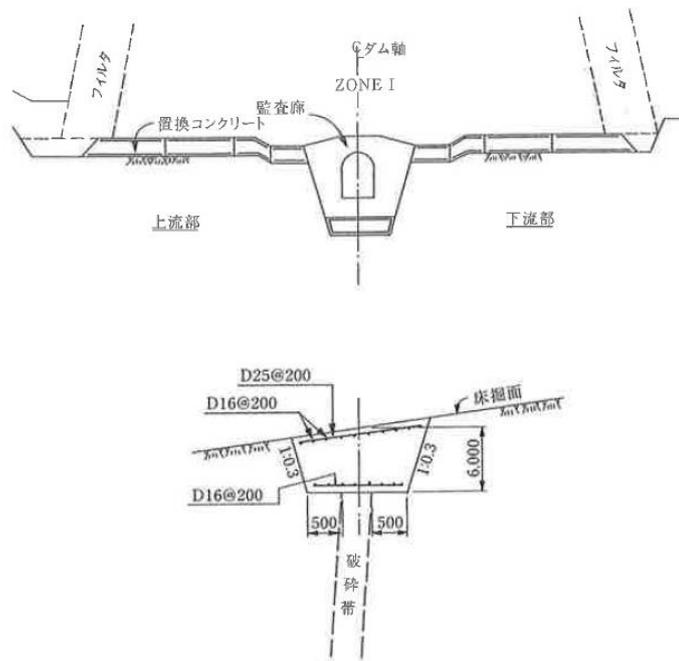
図 2.1.2 山王海ダム F-1 断層置換コンクリート計画図

断層部の処理方法を図 2.1.2 に示す。監査廊基礎部においては、監査廊スパンより短いコンクリート置換えを行うこととした。また、断層部を中心に両側約50cm、断層幅の1.5倍の深さをコンクリートで置換え、作用荷重を両側の岩盤で支持させる構造とした。置換えコンクリートの下部は応力の発生が不十分となるため、水理的安定性を確保できるように斜め方向にクロスするグラウチングを施工した。

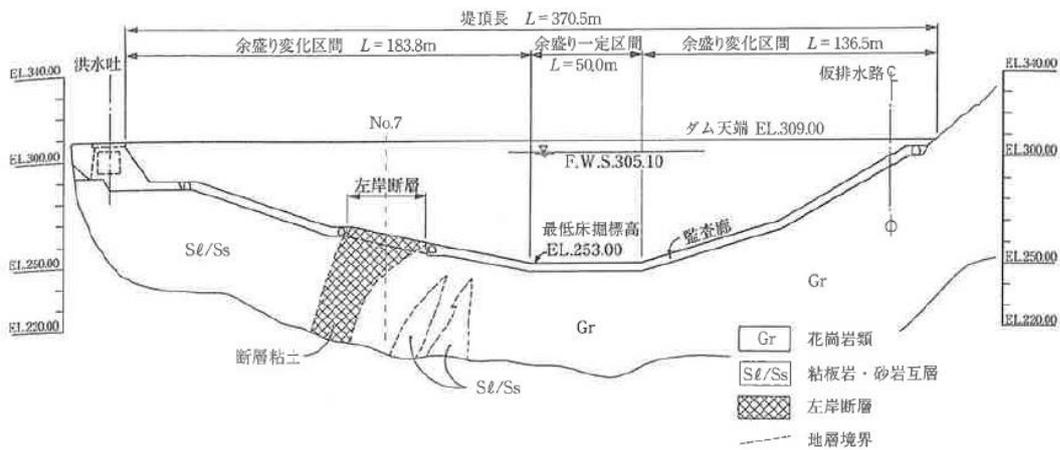
図 2.2.1 蔵王ダム 地質縦断図

左岸アバットメント部は、主断層により全般的に破碎の影響を受け、概ねCL級以下の岩盤となっている。特に、アバットメント中腹部には変形係数 117.6kN/m² の主断層部が幅約 10m の規模で分布している（図 2.2.1）。また、その他、計 7 条の幅 0.5～1.0m 規模の小断層が分布している。

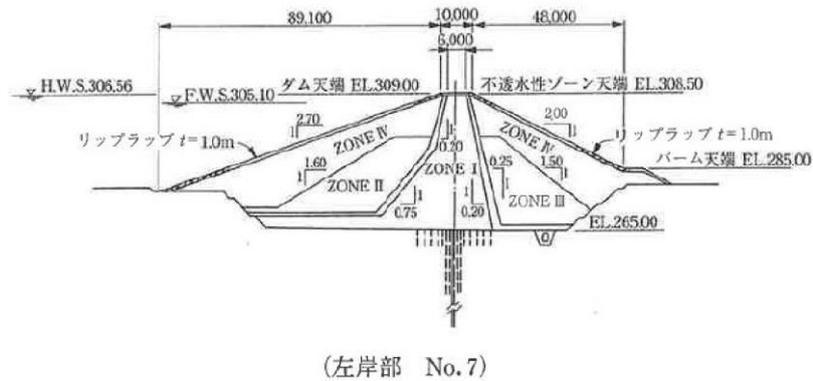
図 2.2.2 監査廊の迂回等の処理を行った部分のダム堤体標準断面図（蔵王ダム）

このため、主断層部を挟む区間では、図 2.2.2 に示すように監査廊を下流半透水性ゾーン下部に迂回させるとともに、水理的安定性を確保するために上流側に遮水性ゾーンを拡幅し、堤内アースブランケットを設けることとした。また、アースブランケット敷の主断層部にもブランケットグラウチングを 3 列設け浸透路長を確保した。

主断層以外の小断層は遮水性ゾーンと接触する部分は、デンタルワークでコンクリート置換えを行い、応力の発生が不十分となることが懸念されたため、断層処理グラウチングを施工した。

本ダムでは、掘削面の観測結果から地質モデルを作成し、堤体縦断・横断の有限要素法による応力・変形解析を行い、基礎地盤及び堤体の挙動を検討した結果、監査廊をダム軸上に設置した場合には継目部で 5.5cm のずれが生じ、水理的安定性が確保できないことが懸念された。

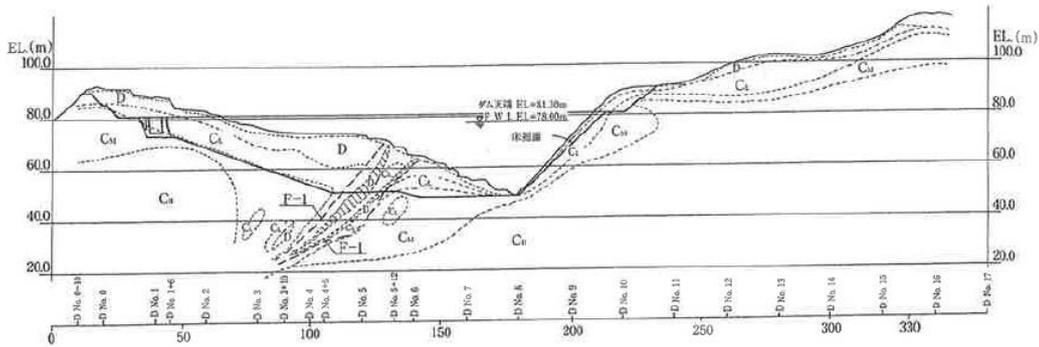
図 2.3.1 五和東部ダム堤体縦断面図

本ダムは、幅数 cm~100cm の 4 条の断層 (粘土化又は礫混り粘土化した断層) がダム軸に斜交して分布する (図 2.3.1)。全体の破碎幅は 8~15m を有し、ダム軸上で約 11m を示す。また、これらの断層に挟まれて CM 級に近い砂岩層が分布している。

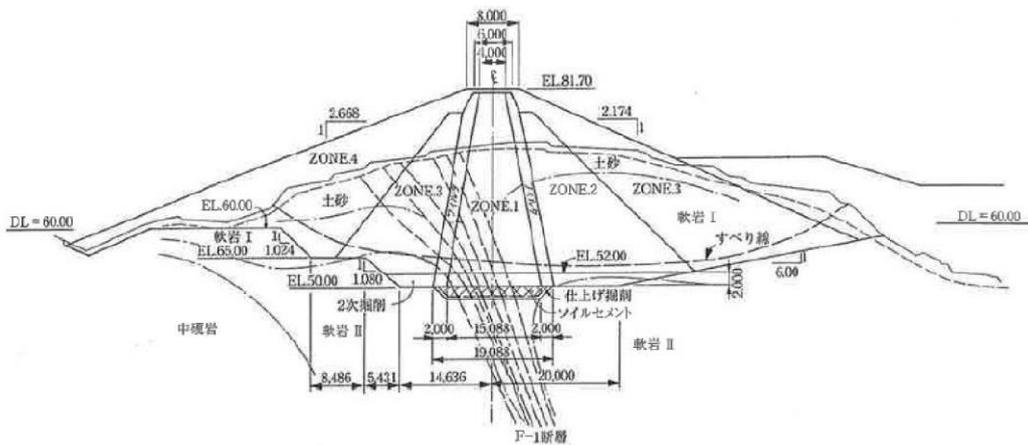
図 2.3.2 五和東部ダム F-1 断層の処理計画図

本ダムでは、有限要素法による応力・変形解析を基に、断層部の置換え材料を①無処理、②ソイルセメント、③コンクリート、④遮水性材料、⑤遮水性材料+コンクリートとした場合の変形性を推定し、応力状態が無処理の場合と比べて改善され、遮水性ゾーンに悪影響を与えない「④遮水性材料」による深さ 2m の置換えを採用した (図 2.3.2)。

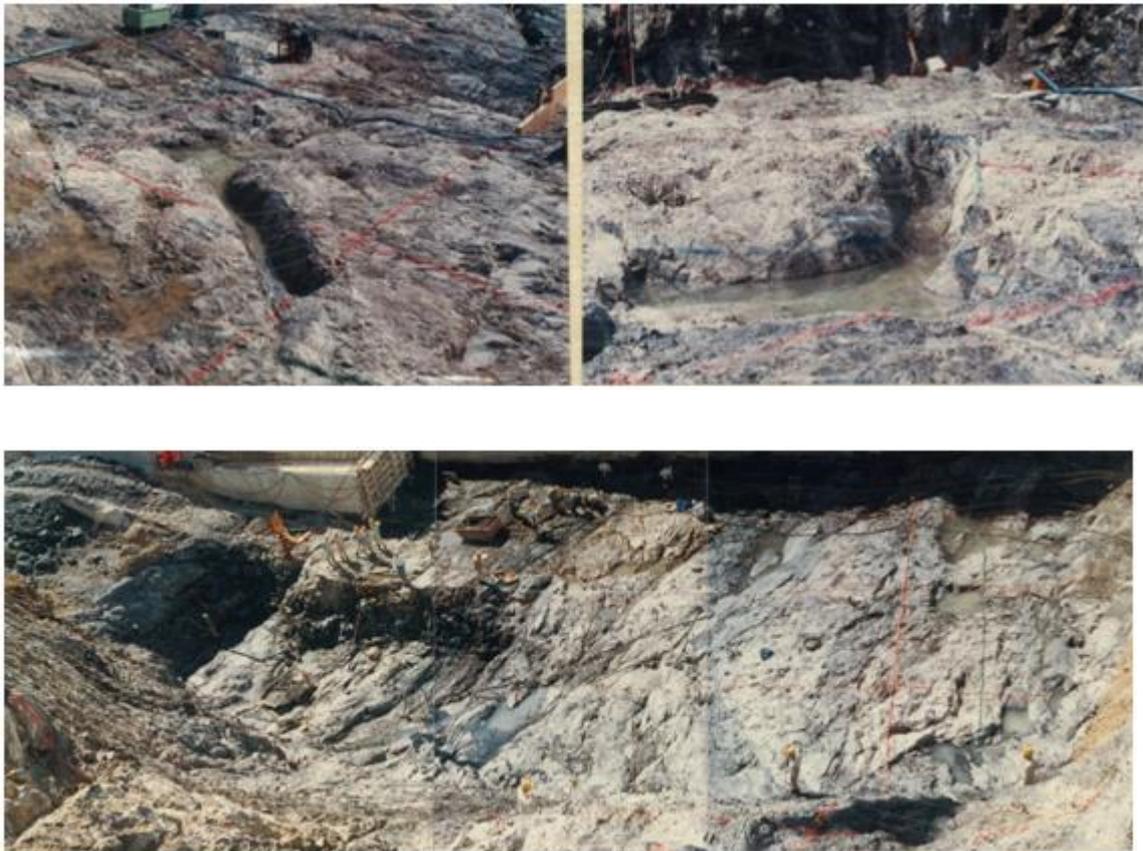
写真 3.1.1 ダム基礎の断層処理（デンタルワーク(上)と置換コンクリート(下)）

以上のことから、図 3.1.1 に岩盤分類からみた破砕部と母岩との強度差や破砕部の幅等に着目し、設計・施工上留意しなければならない破砕部を示す。なお、これらの破砕部については、写真 3.1.1 に示すように、デンタルワークと置換コンクリートの実施、あるいは遮水性材料による置換えの実施を検討する必要がある。

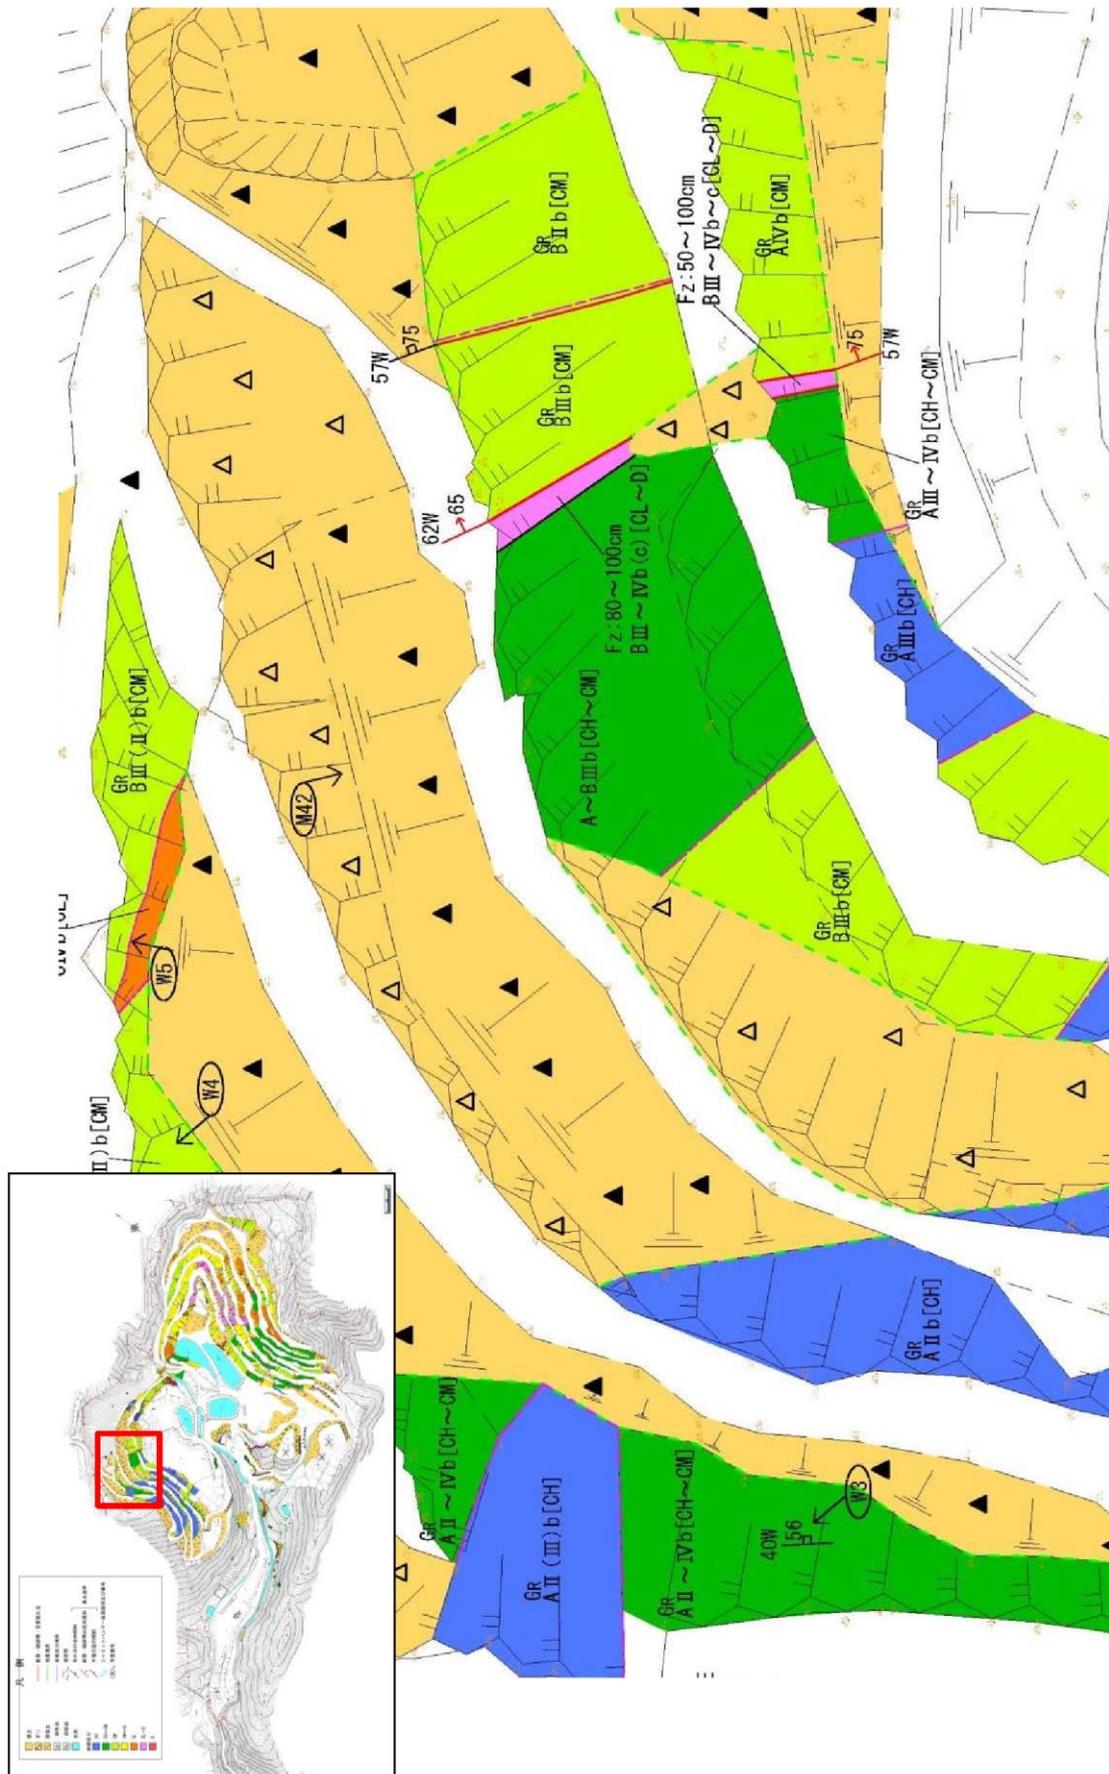
図 3.1.1(a) 西側斜面の破砕部 γ

CL~D級の破砕幅 1 m 程度で長さ 10m 以上の破砕部であり、置換コンクリートや遮水性材料による置換えの検討を要する。

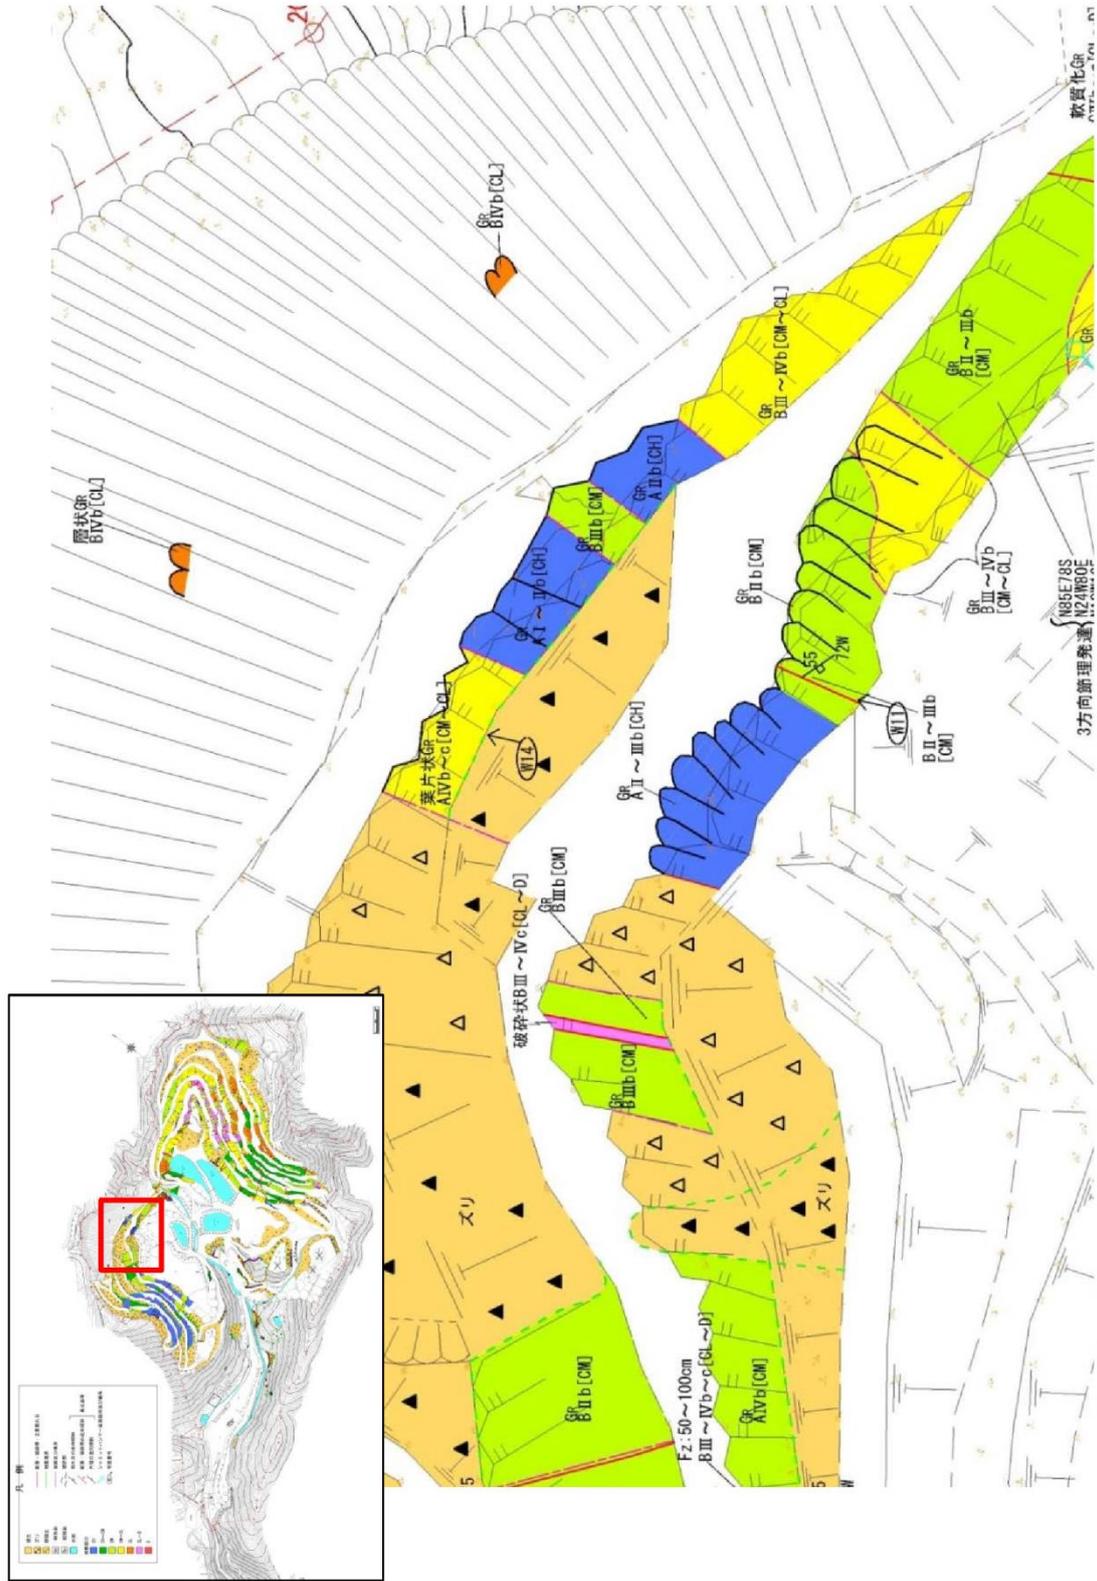
図 3.1.1(b) 西側斜面の破砕部σ

CL~D級の破砕幅 1 m 程度で長さ 10m 以上の破砕部であり、置換コンクリートや遮水性材料による置換えの検討を要する。

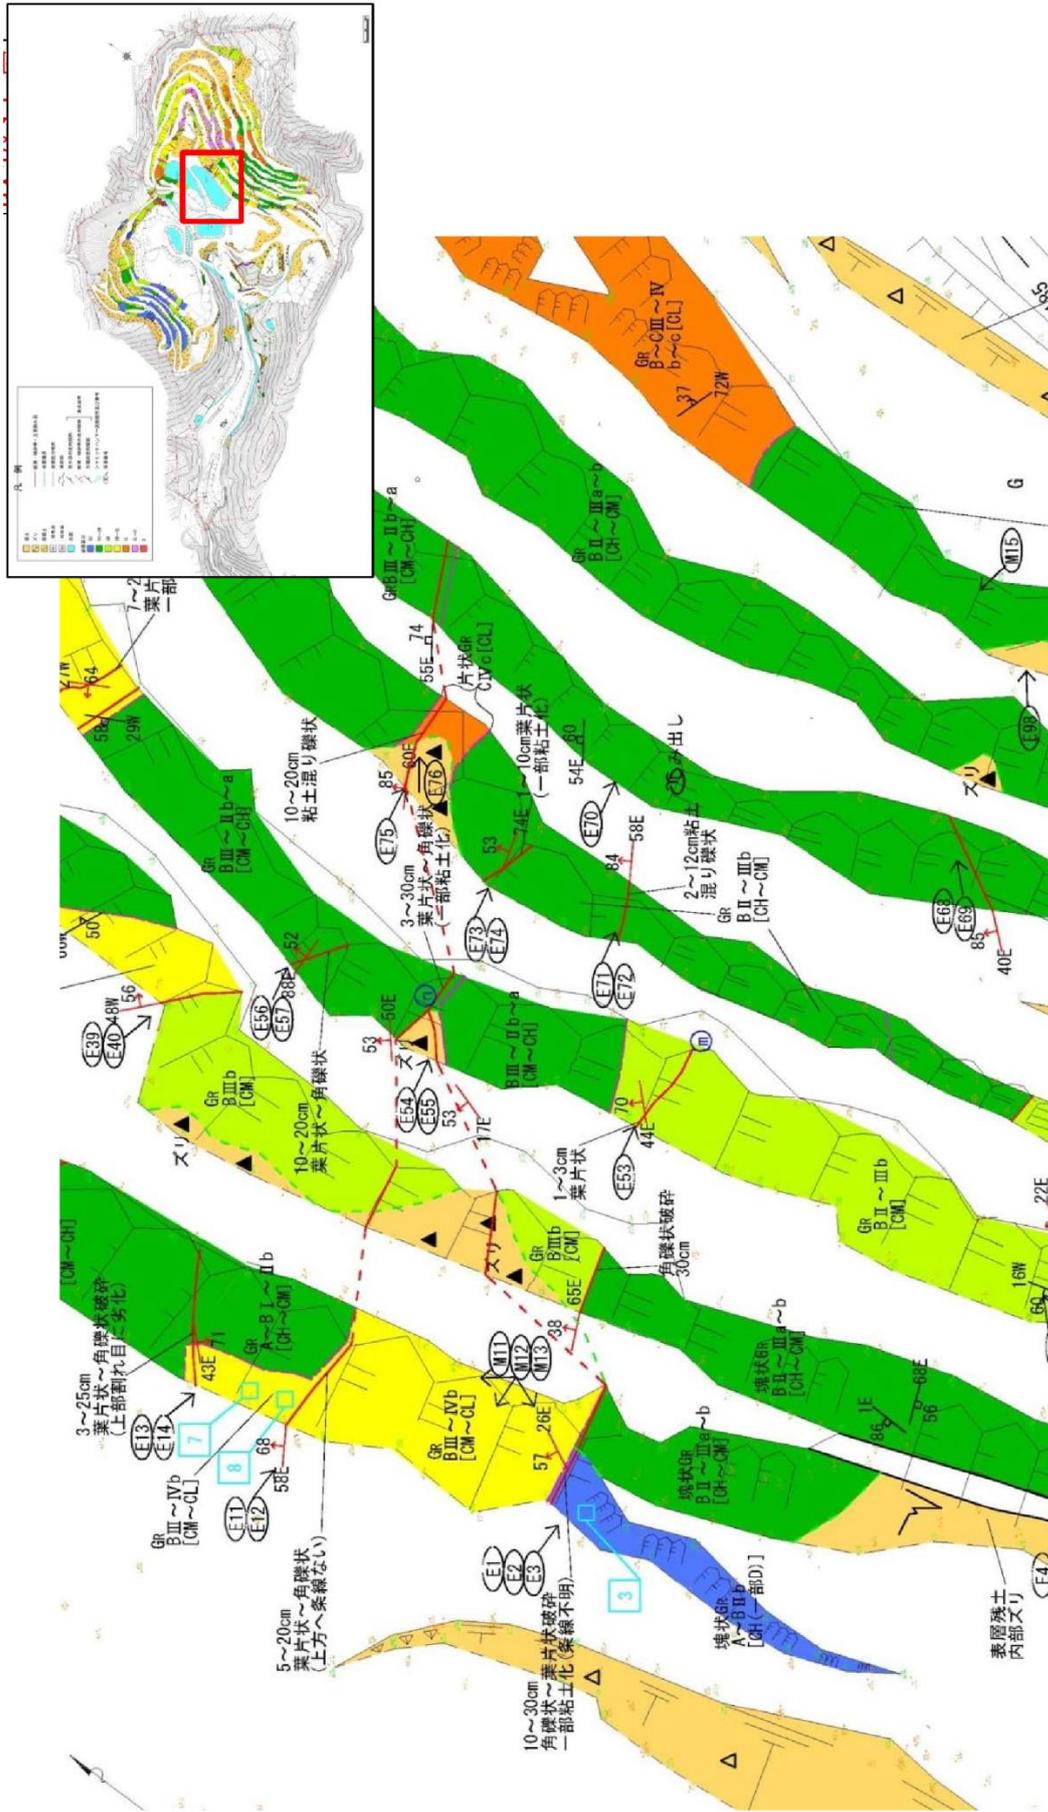
図 3.1.1 (d) 東側斜面の破砕部 F-5 & n

破砕幅数十cm以下であるが、長さ数十m以上の破砕部が連続し、周辺の CM~CH 級以上の母岩との強度差があり、置換コンクリートや遮水材料による置換えの検討を要する

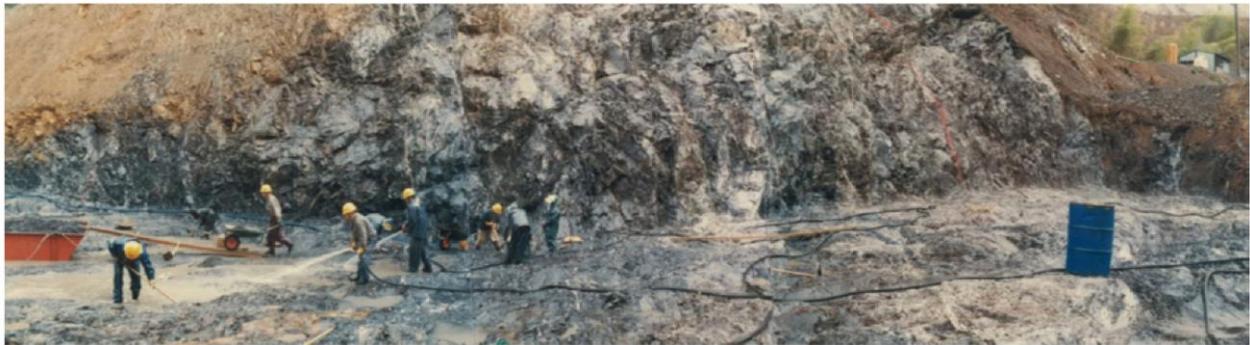
写真 3.2.1 ダム基礎岩盤の洗浄状況

えん堤の基礎及び遮水工の基礎において、短いながらも破碎部が新たに露出する可能性が考えられる。これに対応するため、基礎露出後に、写真 3.2.1 に示すように基礎地盤を洗浄したうえで、基盤観察を行い、岩盤評価を実施する必要がある。
