## 報告書及び施工計画書提出の件

# 三嶽鉱山斜面崩壊照査検討報告書

平成 30 年 7 月

三嶽鉱山有限会社  
株式会社 建設工学研究社  
株式会社 環境地質

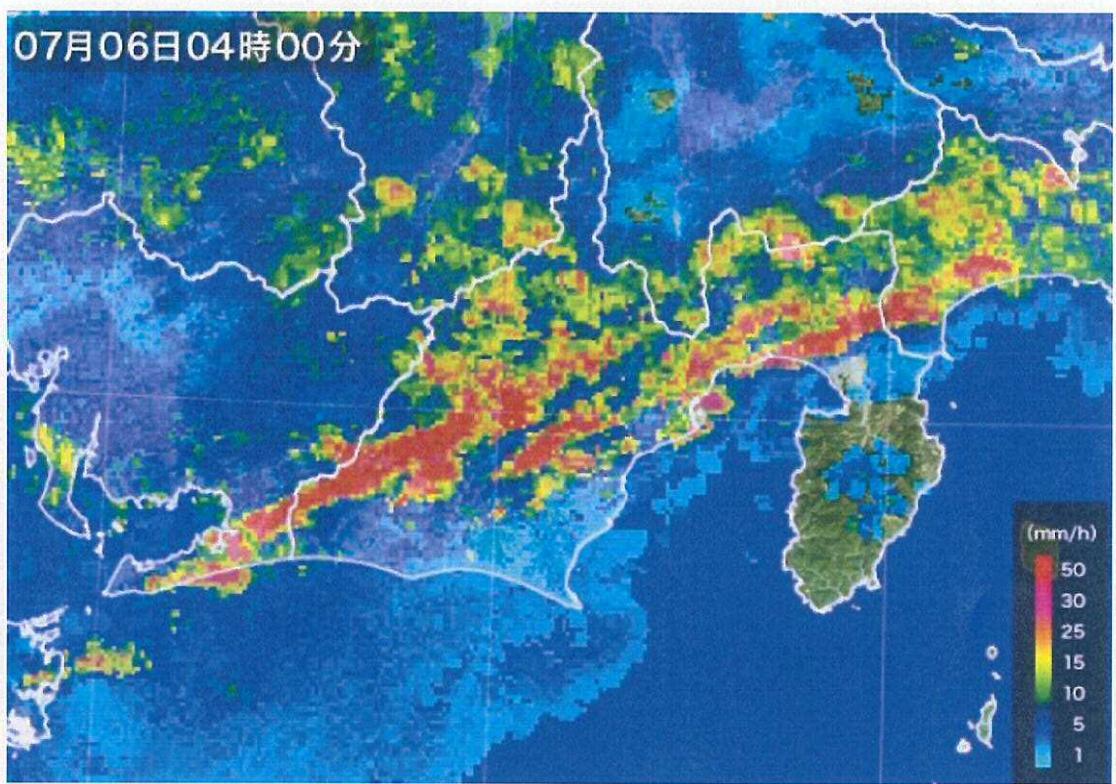
参考図 1 7月6日前4時の雨雲の状況(tenki.jpより)

今回の崩壊が生じた前週の平成 30 年 7 月 6 日に全国的な豪雨が発生し、各地方で甚大な被害が生じていた。三嶽鉱山事業計画地のある浜松市北部においては 6 日午前 3 時頃から数時間にわたり豪雨が生じており、浜松観測所で 87 mm/日、天竜観測所で 173.5 mm/日、熊観測所で 113.0 mm/日、三ヶ日観測所で 177.5 mm/日を記録している（参考図 1、4 頁）。

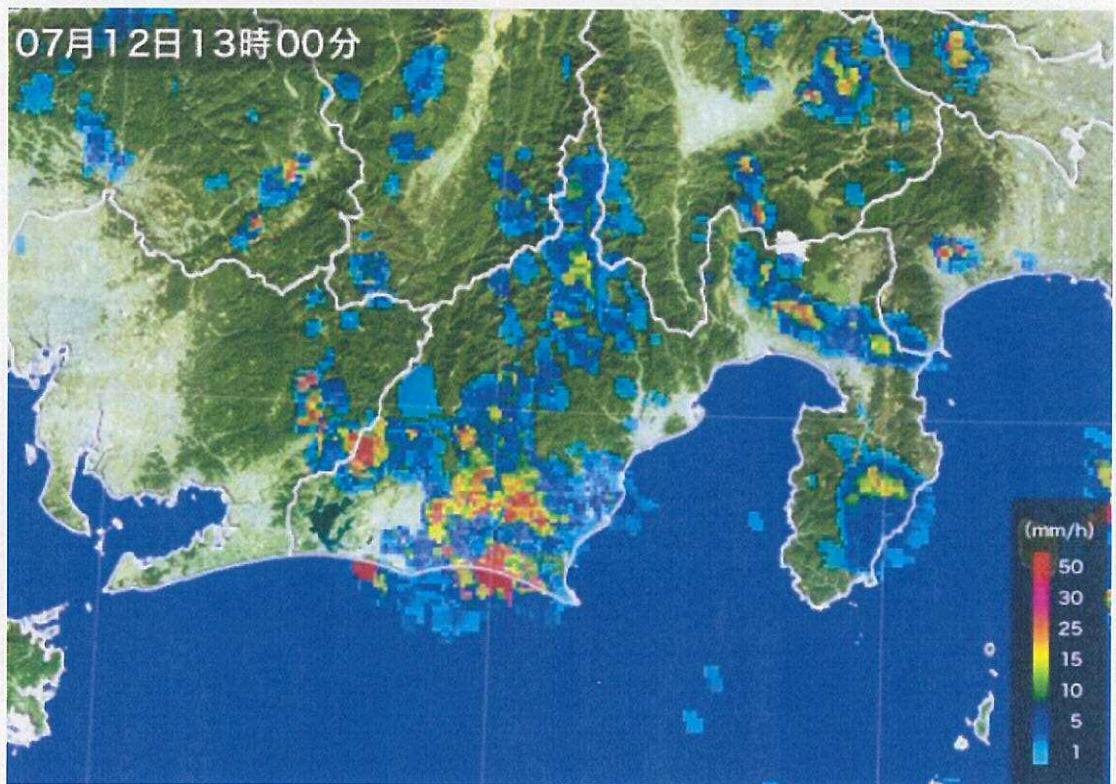
参考図 2 7月12日午後13時の雨雲の状況(tenki.jpより)

そして、三嶽鉱山(有)の確認では、平成 30 年 7 月 12 日の 14 時前には、図 - 1 (4 頁) の地点斜面に崩壊が発生していたと考えられる。当日はお昼頃から、浜松市内で非常に範囲の狭い局地的な大雨が発生していた（参考図 2、4 頁、但し、浜松観測所では 15.0 mm/日）。

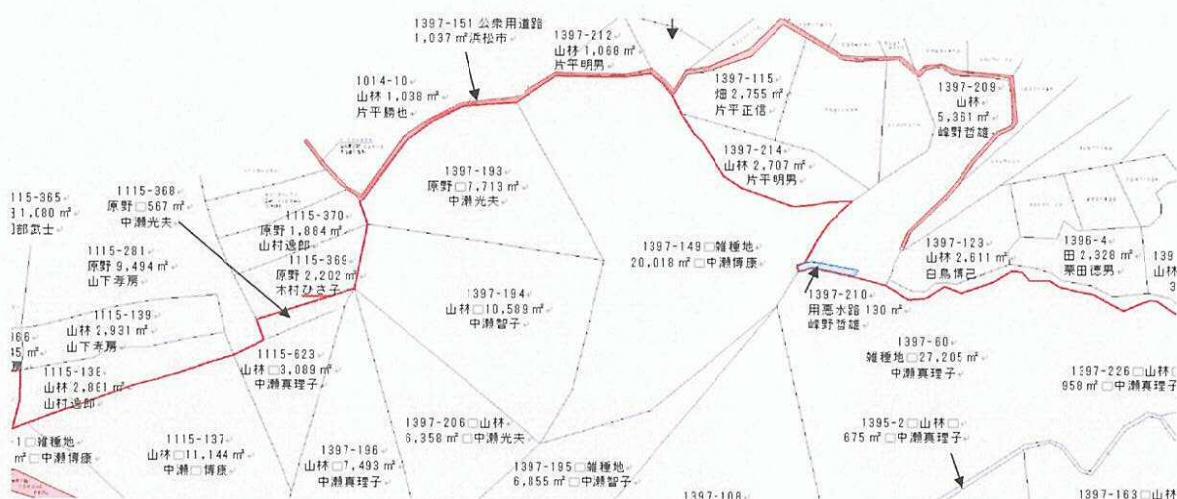
図-5 事業用地の公図写し

図-5 に三嶽鉱山の事業用地の公図の写しを示す。この図から、三嶽鉱山の事業用地境界に隣接して、公衆用道路があり、その北西側に民地が存在する。

一方、図-2 に示されるように、三嶽鉱山の事業用地は、赤破線の部分であり、これより約 10m 北西側に、擁壁と法面、そして道路が記載されている。すなわち、公衆用道路は、この図面には記載されていない（平成時代には道路が無くなっていたと推察される）。したがって、この図-2 に記載されている道路は、公衆用道路ではなく、民地内の盛土による管理用道路と考えられる。

赤線：三嶽鉱山事業用地境界、赤枠ハッチ：公衆用道路（里道）

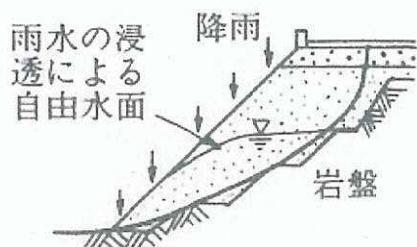
図-7 盛土における留意すべき地形・地質状況

一般に、図-7（18 頁）に示すように、当該地のような比較的急こう配の岩盤に盛土する場合には、大雨等により盛土と地盤の境界付近を境にした崩壊が生じる可能性がある。また、盛土等の崩壊を防ぐために、擁壁を設置することがあるが、それが老朽化していれば、あるいは、盛土内の排水が良好でなく擁壁に水圧が掛かるような場合などにおいて、盛土崩壊が発生する。

勾配  $30^{\circ}$  以上の急斜面に盛土する場合

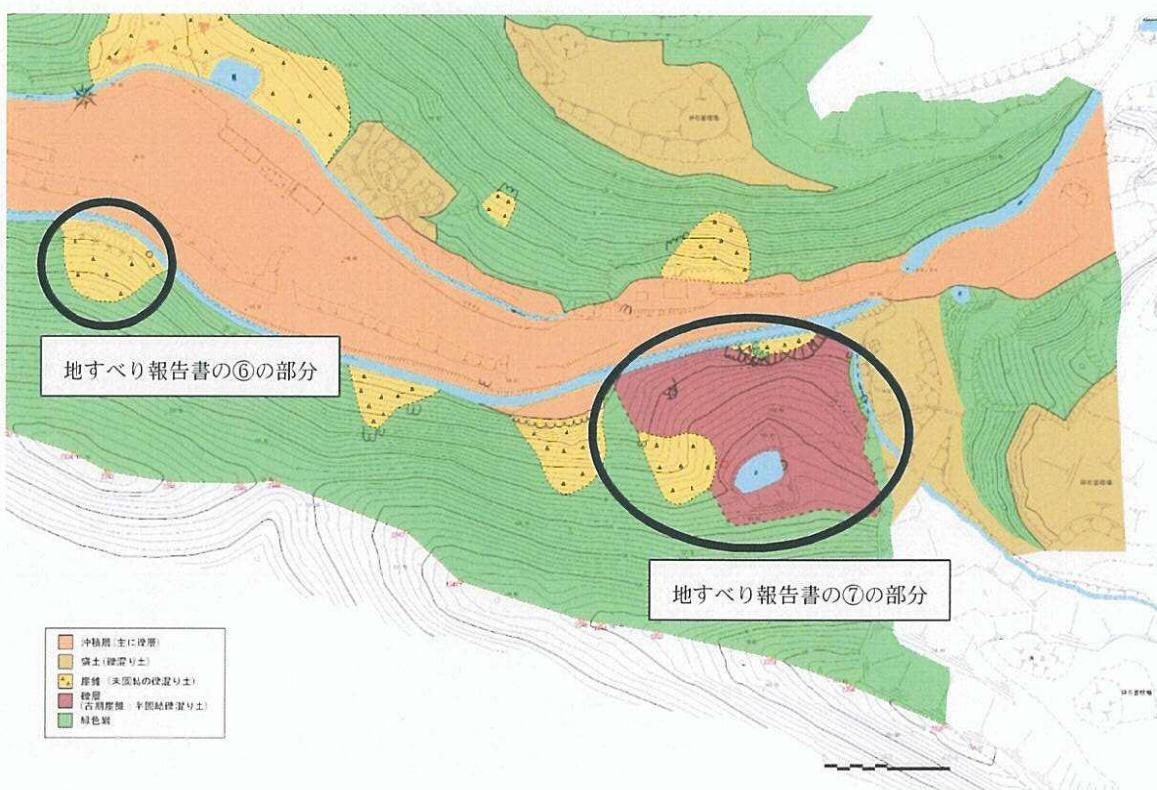
図-9 えん堤等詳細調査による当該地内の地すべりではないと判断された部分  
(「えん堤等詳細調査報告書、図 4.1-2」より)

具体的には、図-9 に示されるように、地すべり報告書の⑥は、崖錐であり、亀裂などの地すべりとしての兆候は観察されず地すべりではないとし、地すべり報告書の⑦は、礫層（クサリ礫等を含む古期崖錐）であり、⑥同様に亀裂などの地すべりの兆候は見られず、ボーリング調査でもすべり面等は存在しなかったので、地すべりではないと判断されている。

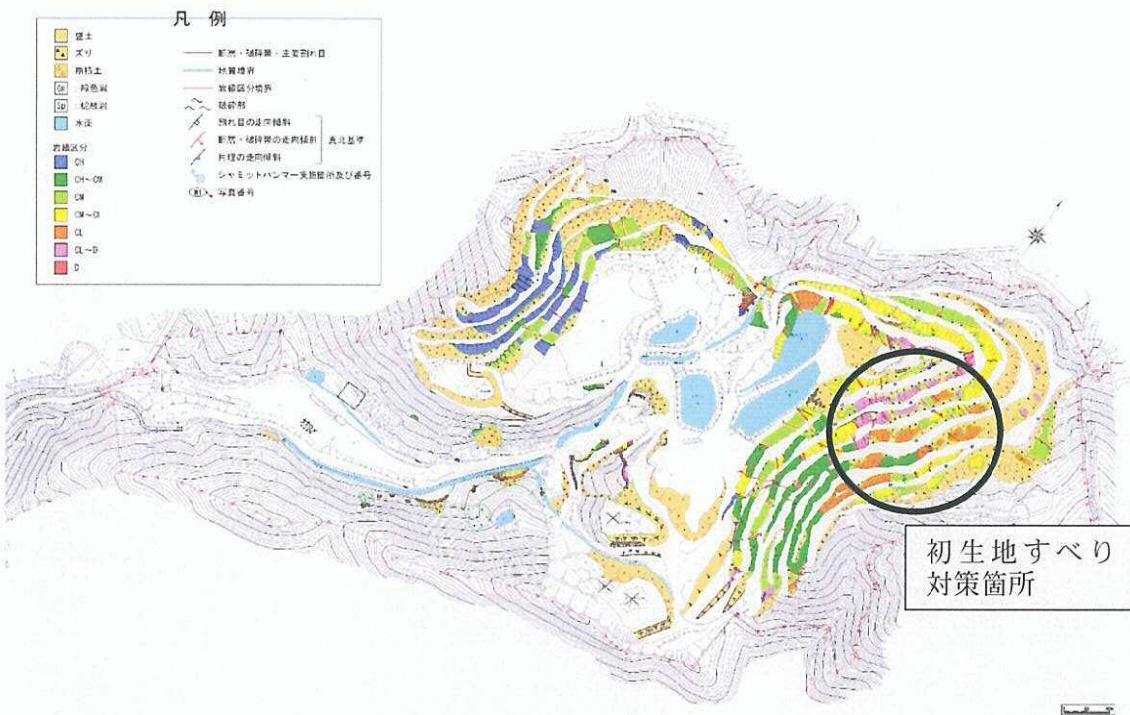
図-10 三嶽鉱山敷地内の岩盤分類

- ① 図-10に示されるように、三嶽鉱山敷地内の最終処分場の埋立予定地のうち、初生地すべり箇所以外の露岩部は、CM級程度以上の緑色岩で比較的安定性が高い。すなわち、急傾斜地崩壊の危険性はない。
- ② 図-10に示されるように、現状は崩積土やズリが堆積し、やや不安定な箇所は、最終処分場の造成工事により、基本的にそれらの崩積土やズリを除去し、硬質な緑色岩の表面に法面遮水工が設置される。この法面遮水工は、「廃棄物最終処分場の計画・設計・管理要領-2010改訂版」に示されるように吹付工等が行われる。この吹付工等は、急傾斜地危険箇所の対策工としても用いられる手法である。したがって、最終処分場が設置されれば、急傾斜地崩壊の危険性はなくなる。
- ③ 図-9に示される「地すべり報告書の⑥及び⑦の部分」は地すべりではないが、「えん堤等詳細調査報告書」では、表層の極めて小規模な崩壊が示されている。これらの箇所については、えん堤等の設置に伴い、除去あるいは吹付工等が行われる計画となっている。したがって、上記②と同様に、最終処分場が設置されれば、急傾斜地崩壊の危険性はなくなる。
