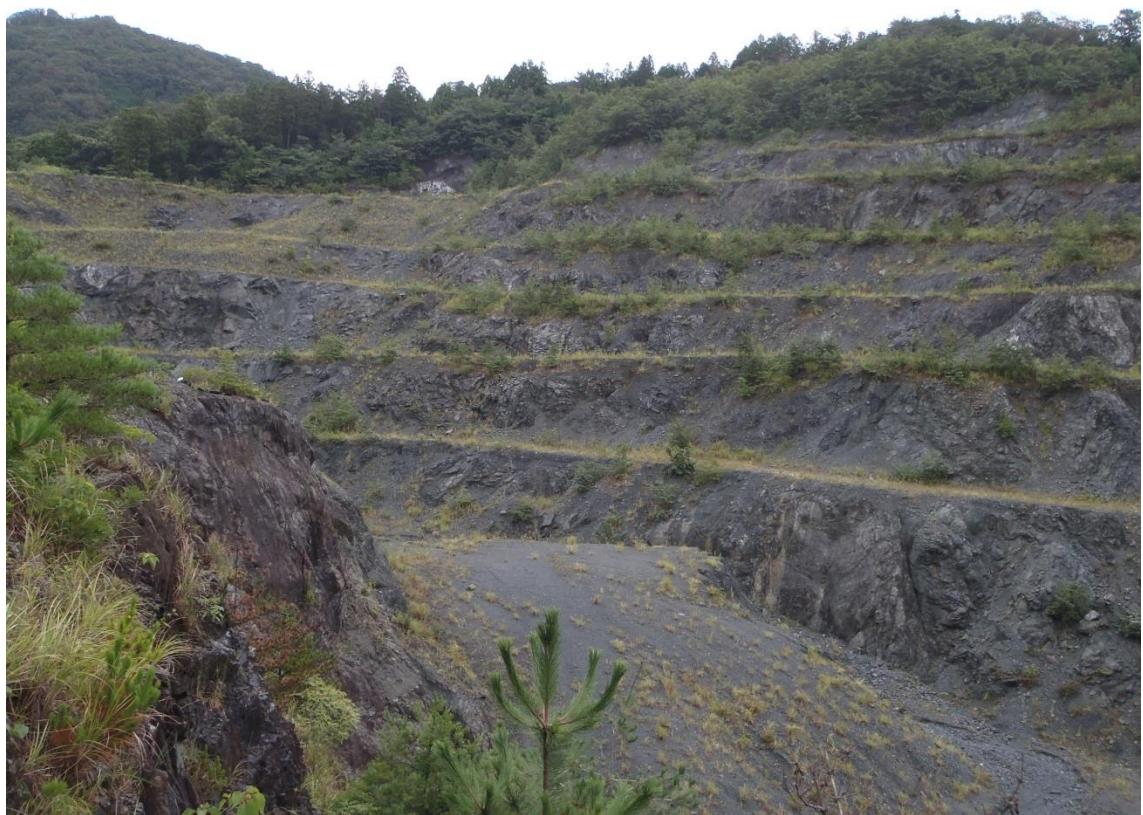
M41 東側斜面南西部中段より東側斜面東部を望む 4

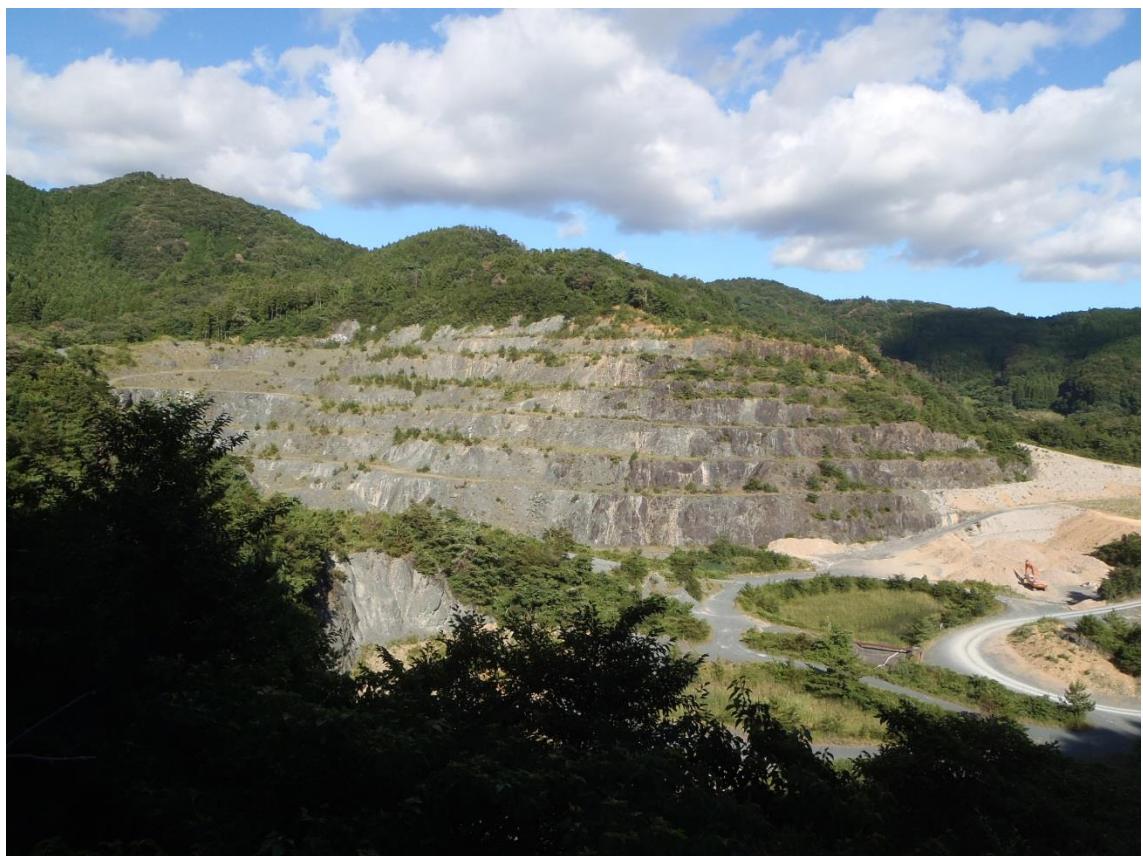
M42 西側斜面北部上端より東側斜面を望む

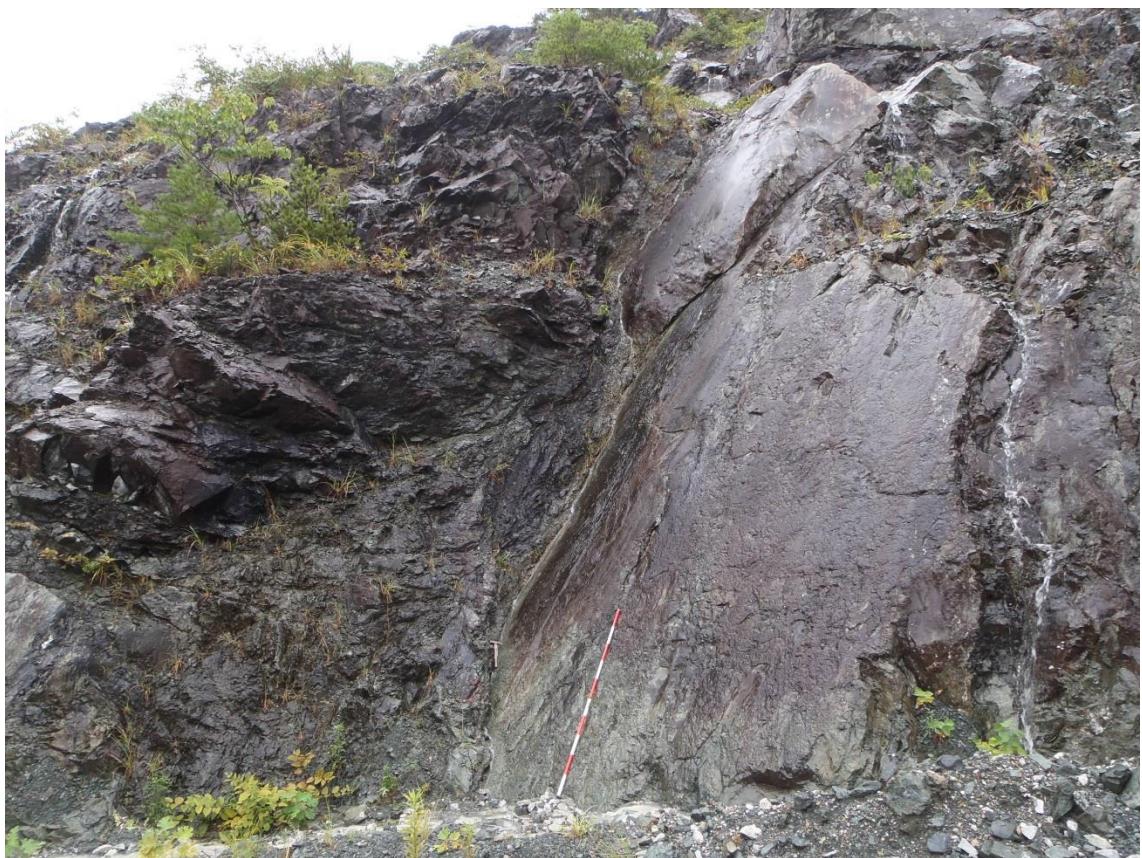
E1 N26E57N 方向の断層(全景)

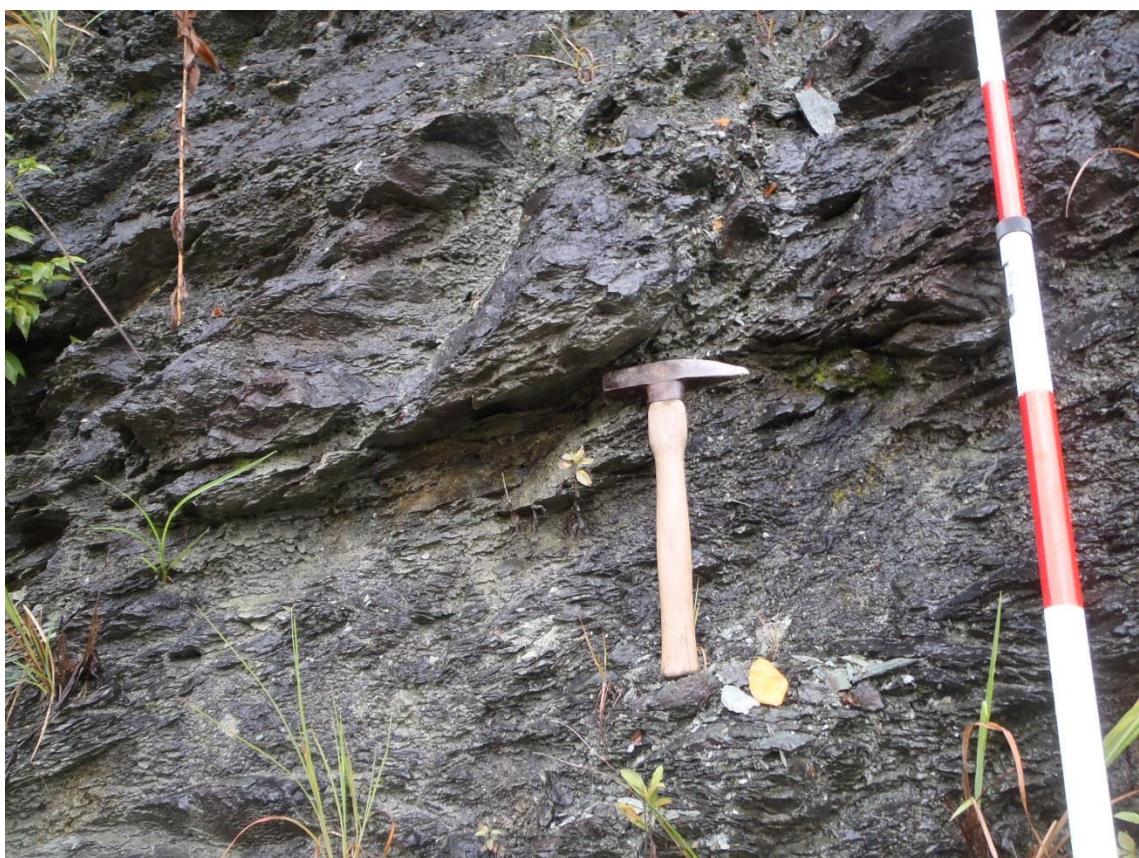
E10 N64E23N 方向の割れ目(拡大)

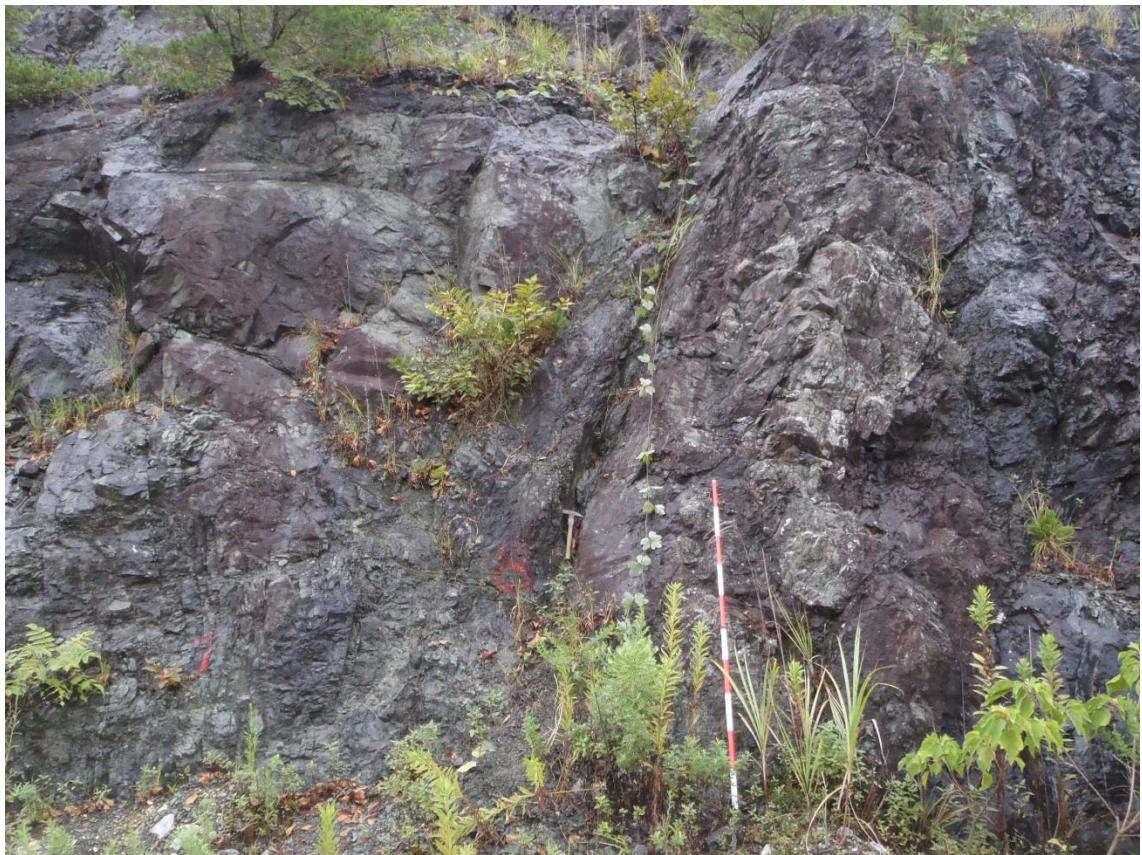
E11 N58E68N 方向の断層(全景)

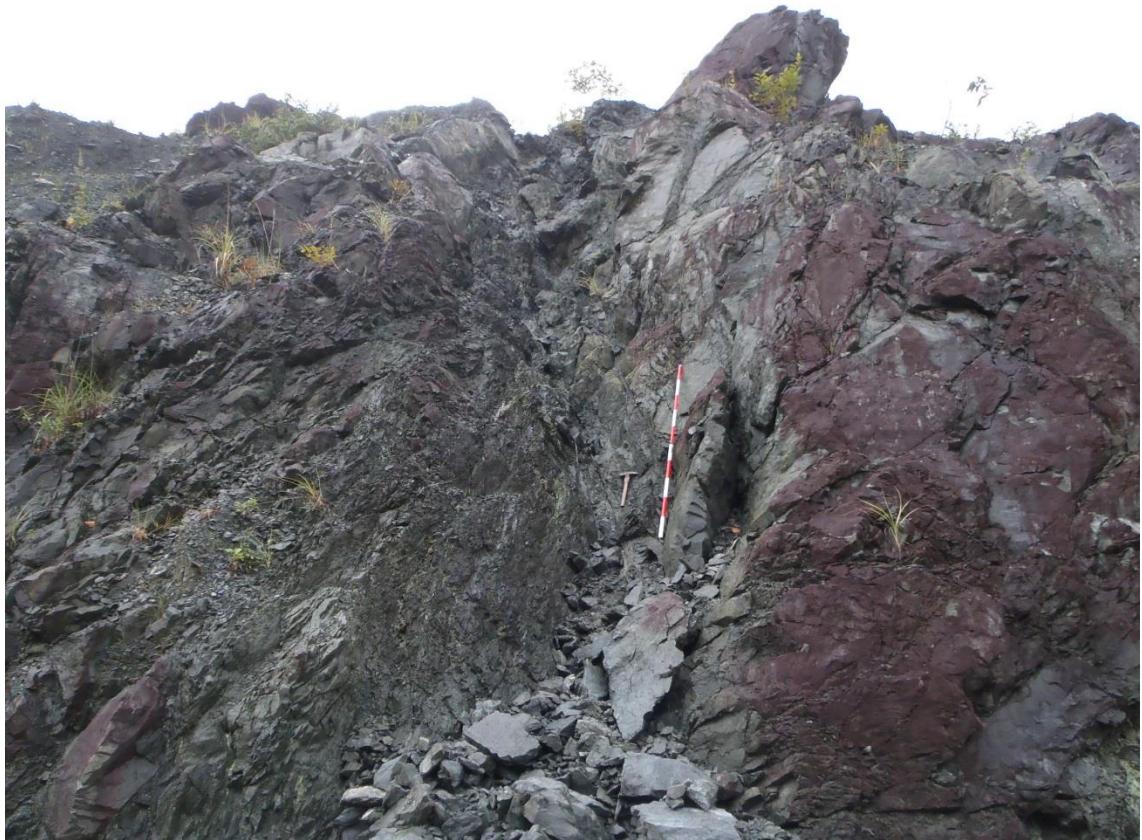
E17 N60W27S 方向の断層(全景)

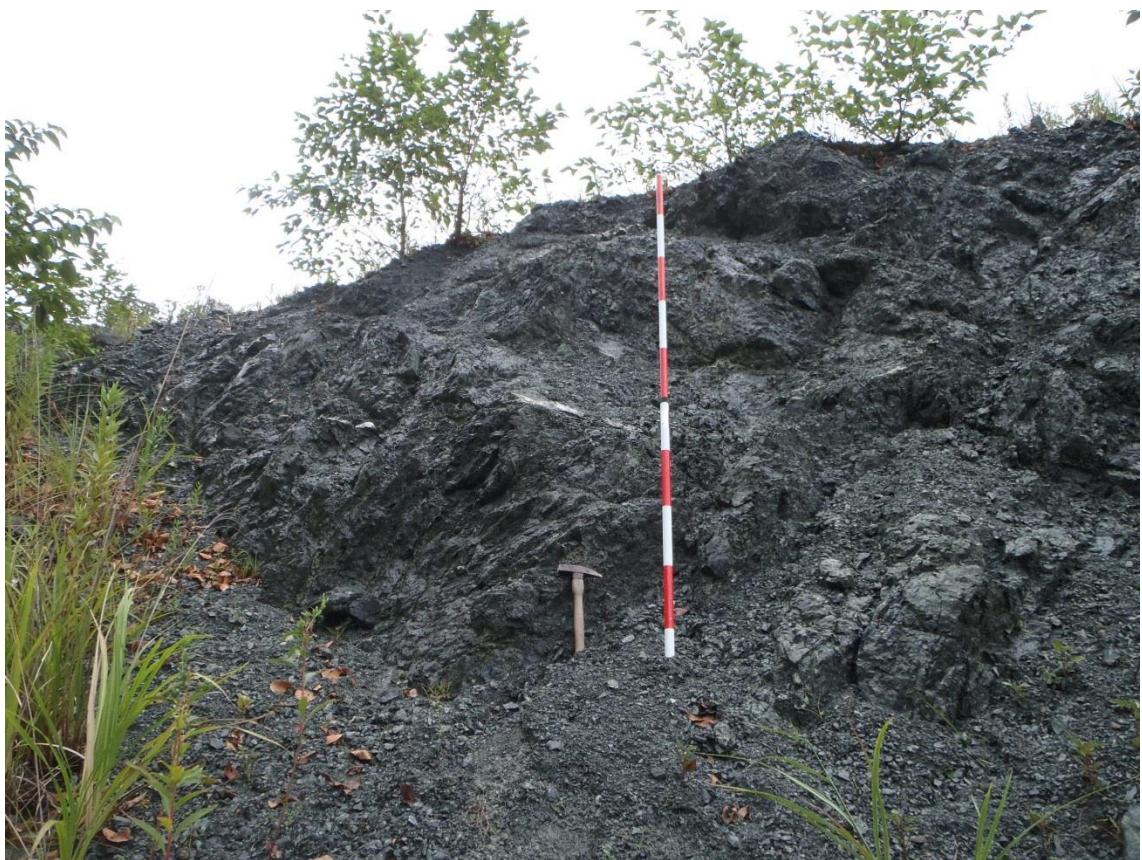
E23 CL～D 級の一部蛇紋岩化した緑色岩の状況(全景)

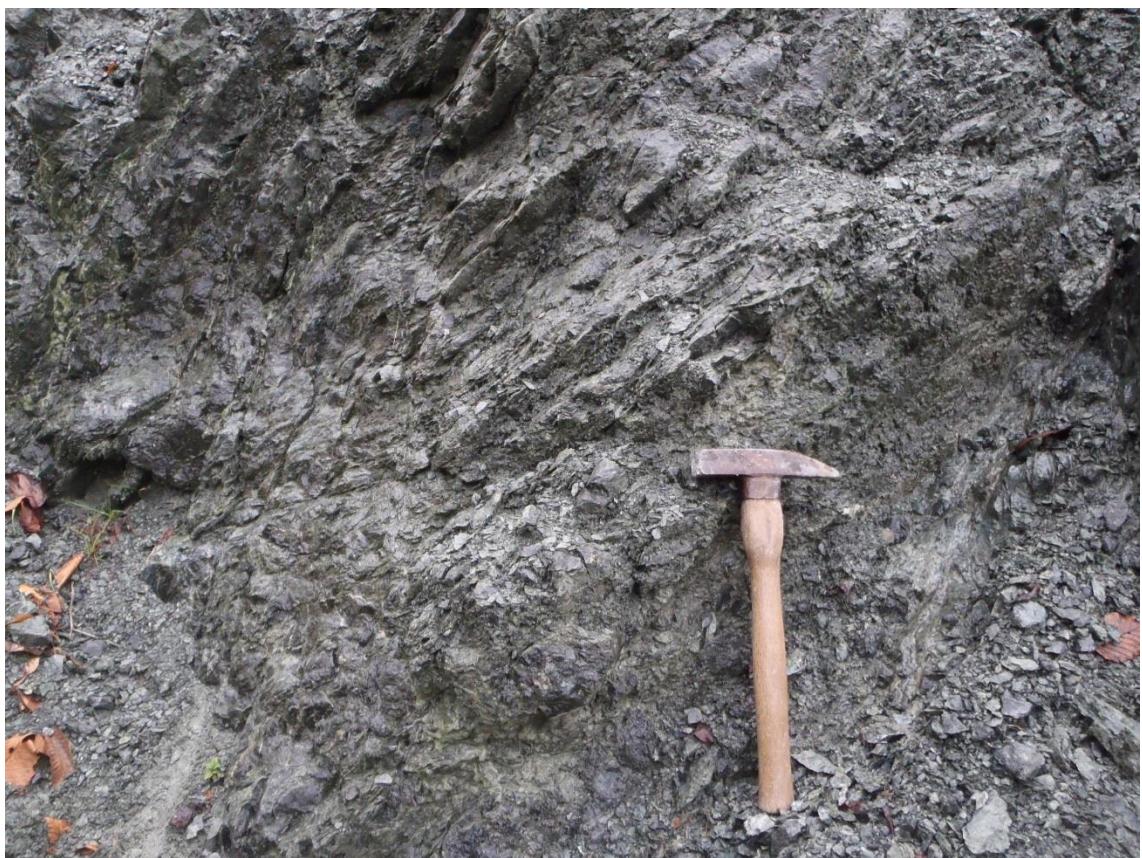
E24 CL～D 級の一部蛇紋岩化した緑色岩の状況(拡大)

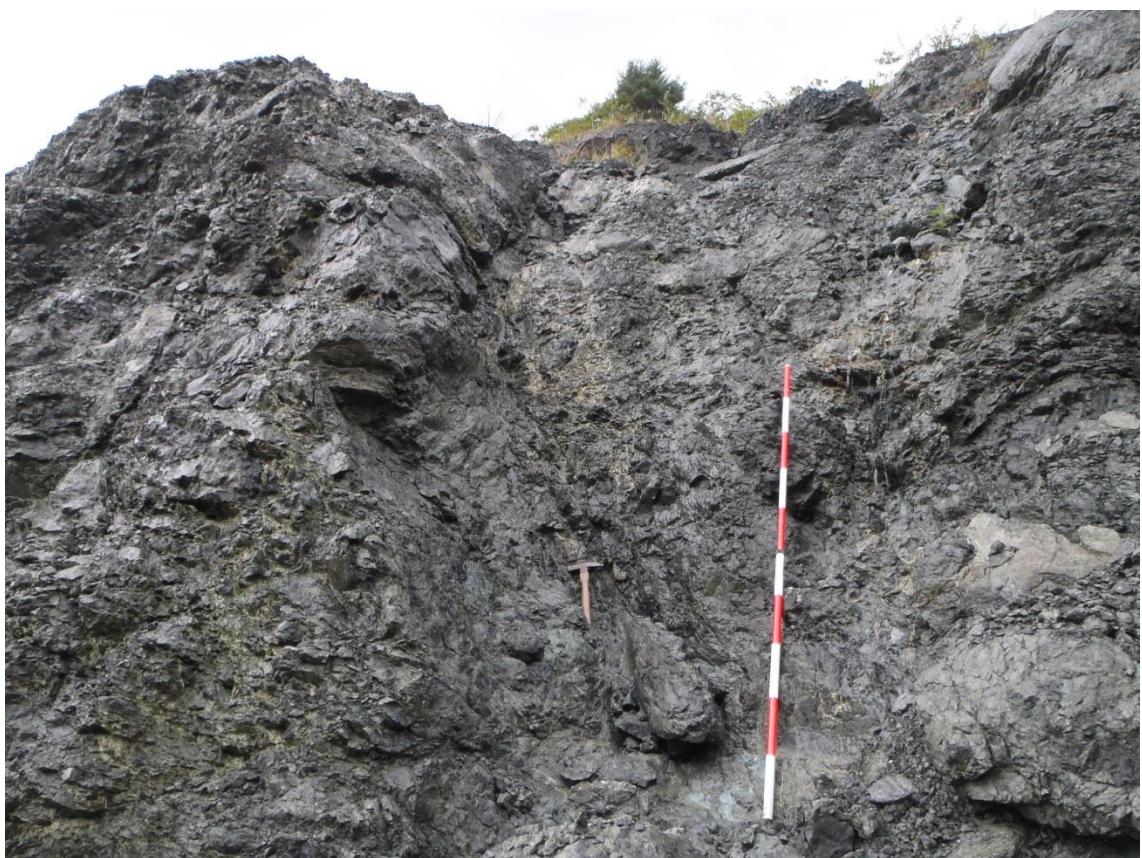
E25 N85E84S 方向の断層(全景)

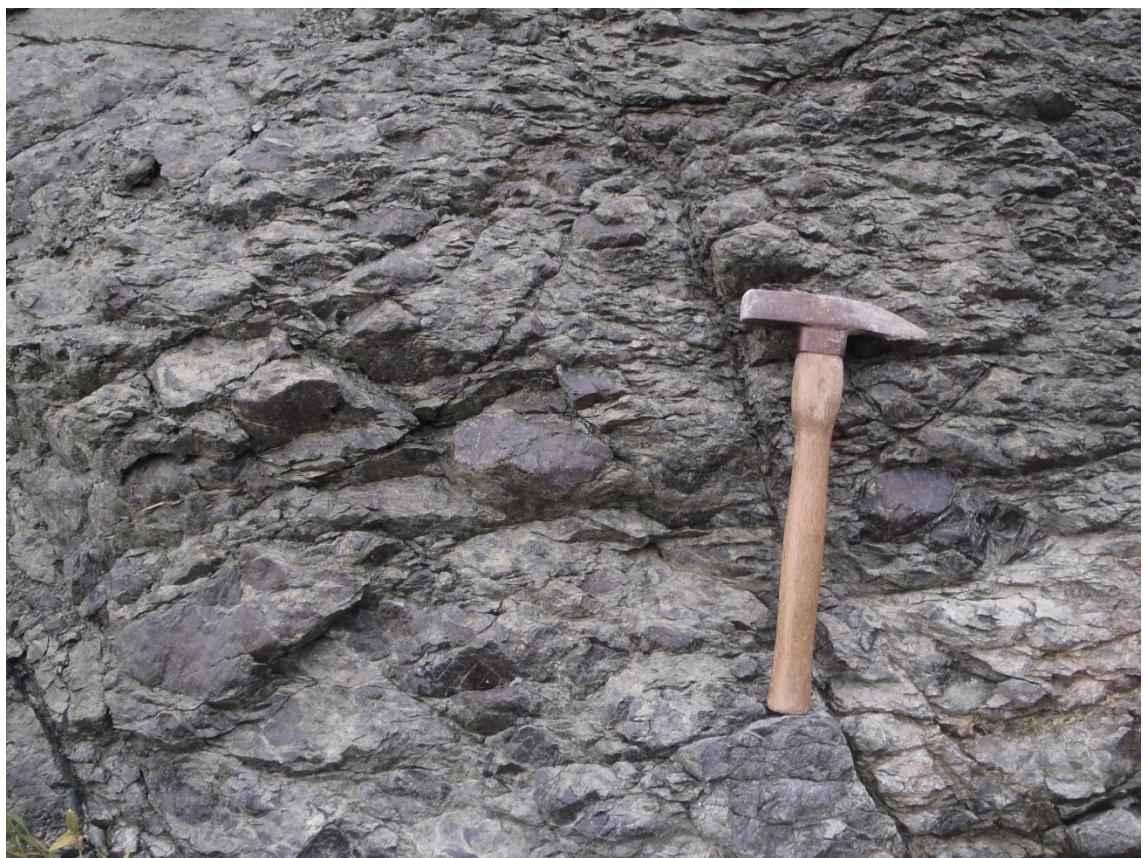
E28 CL～D 級の一部蛇紋岩化した部分の状況(拡大)

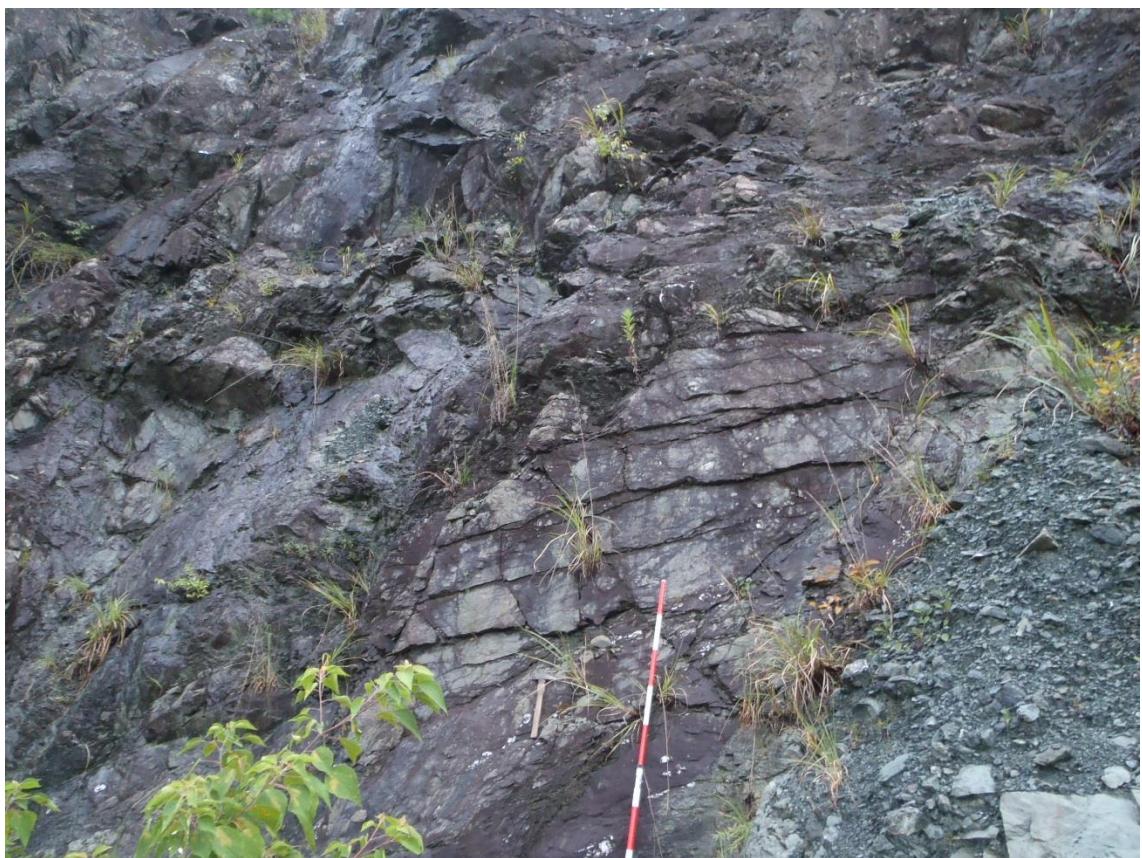
E32 CM～CH 級の緑色岩の状況

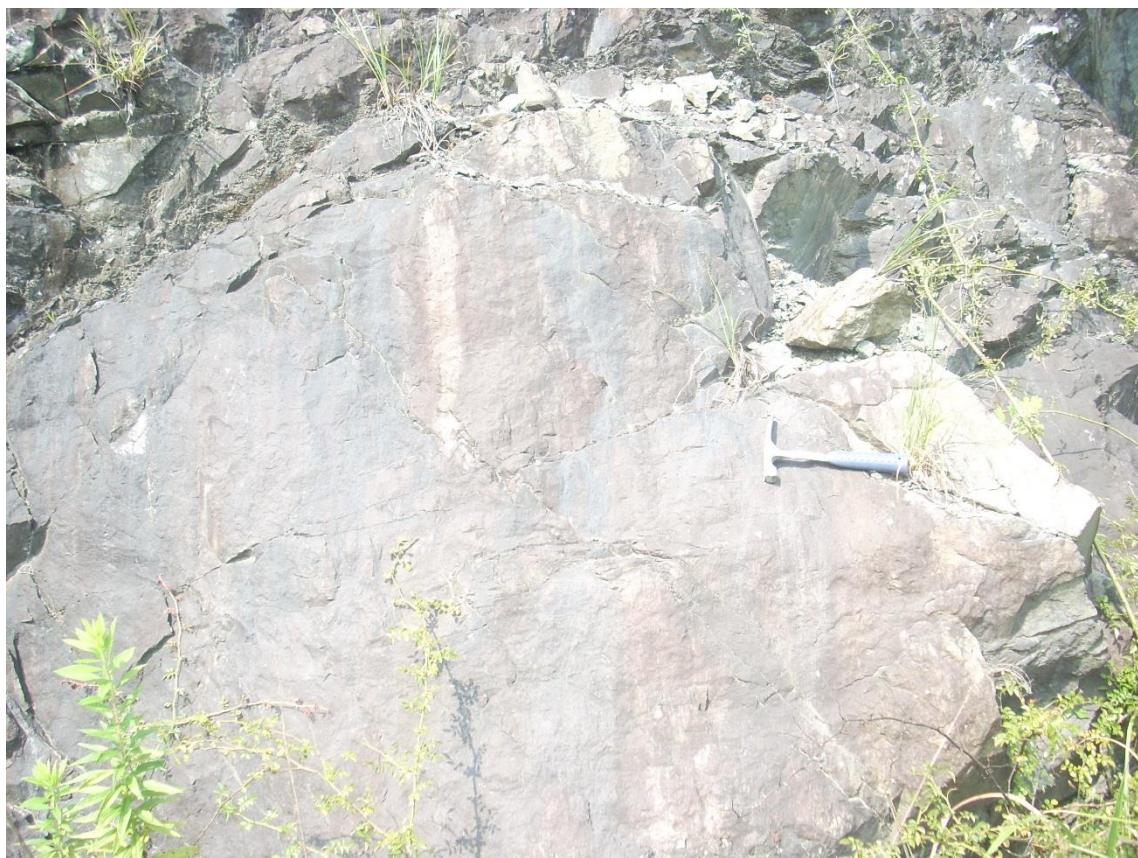
E33 CM～CH 級の緑色岩

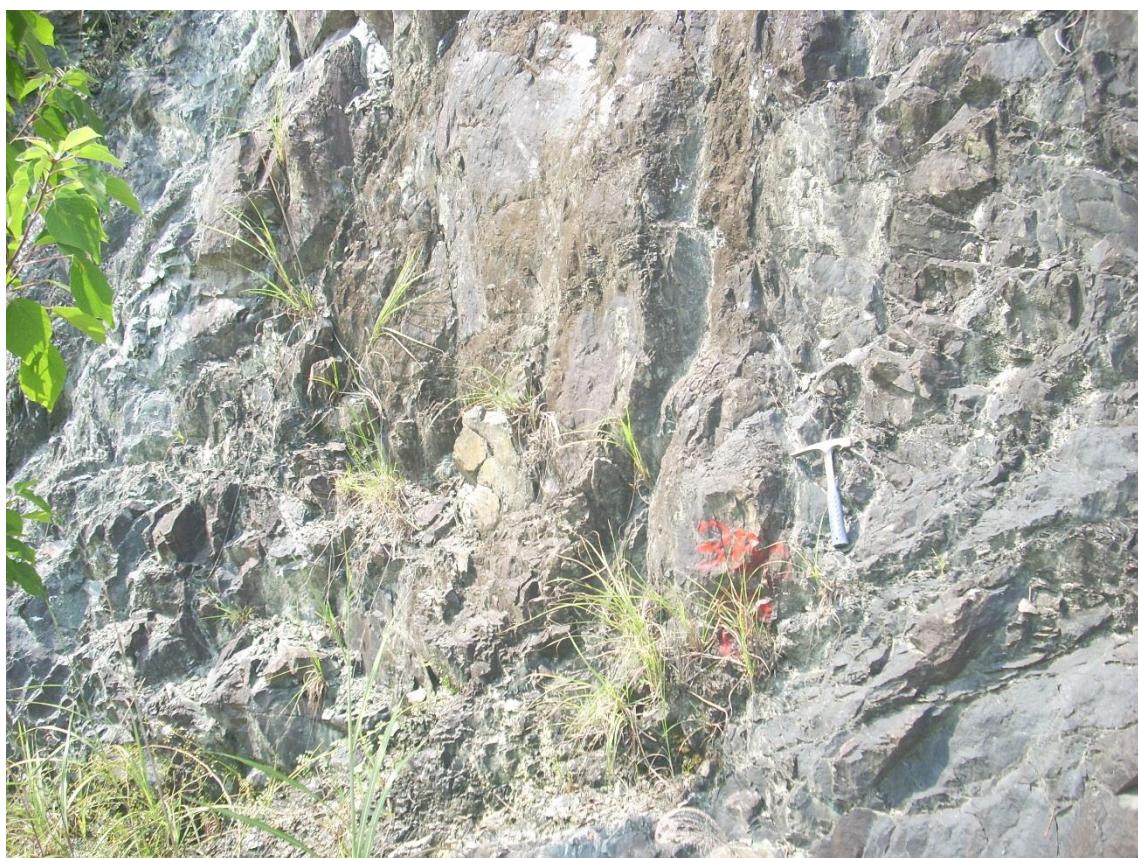
E34 CM 級の緑色岩

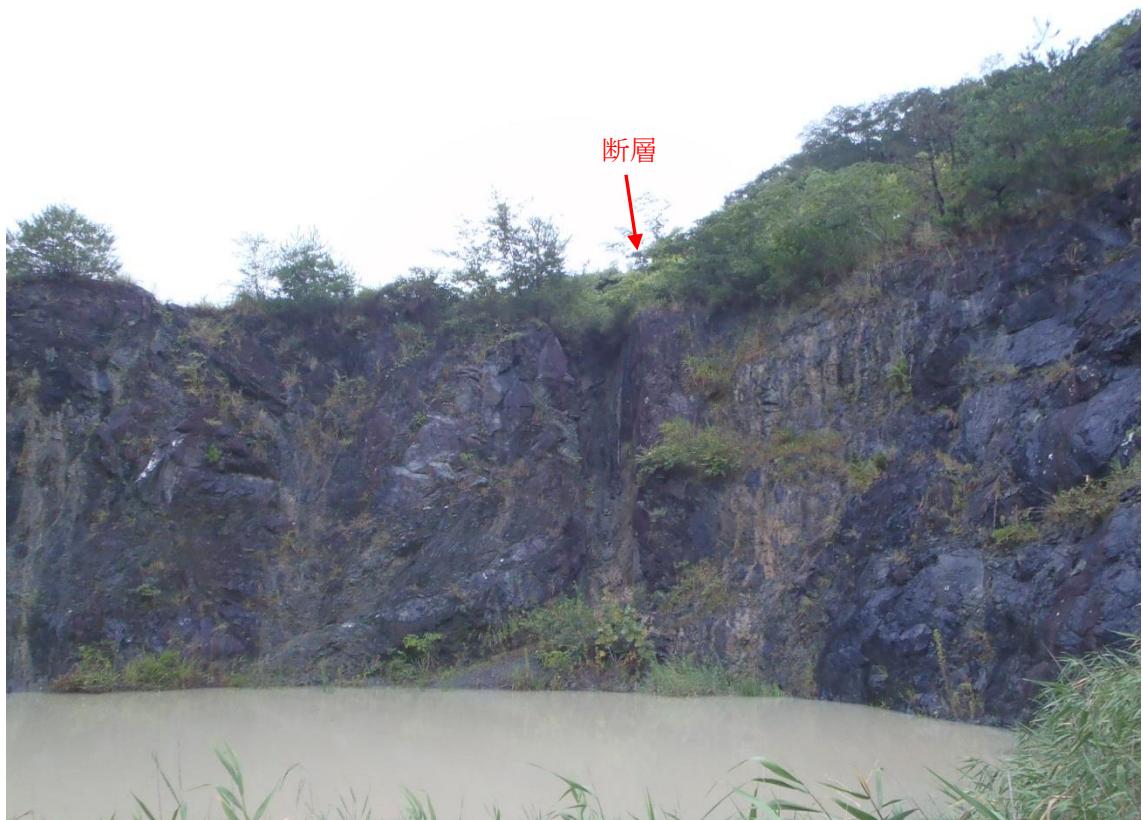
E38 N89E89N 方向の断層(全景)

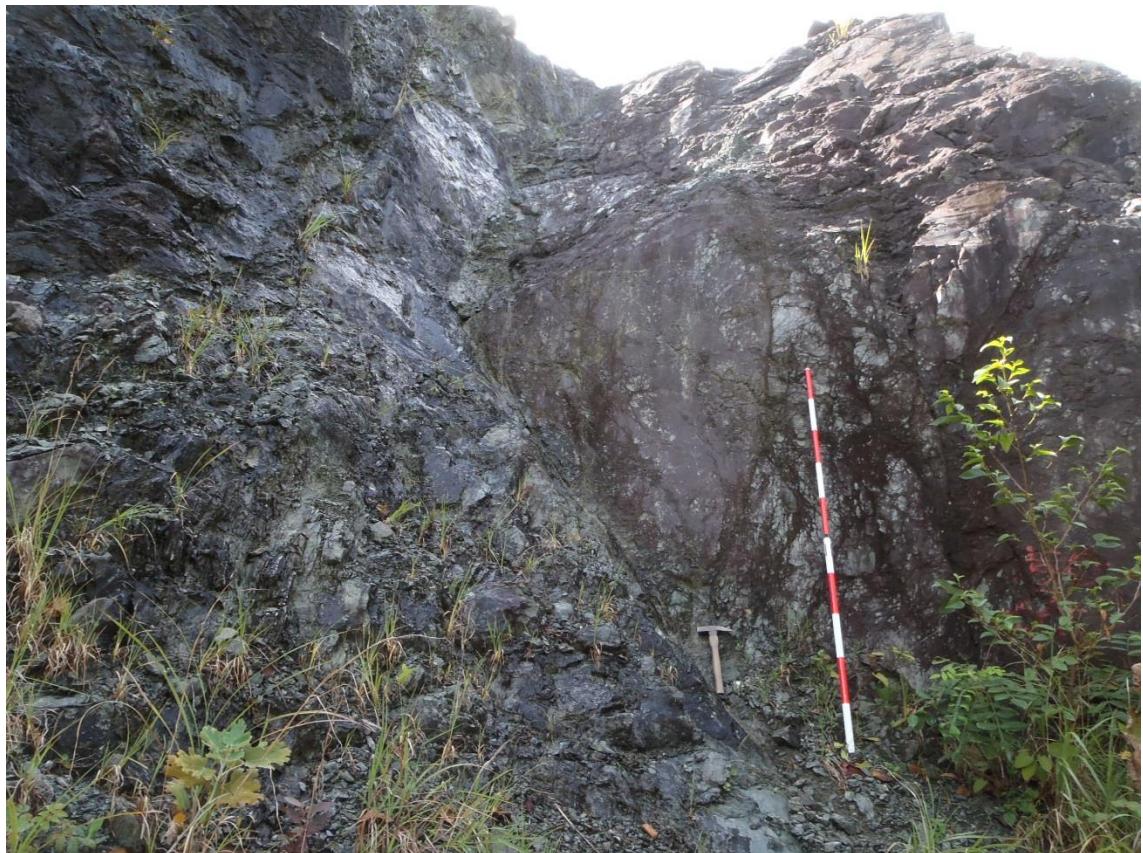
E39 N48W56N 方向の断層(全景)

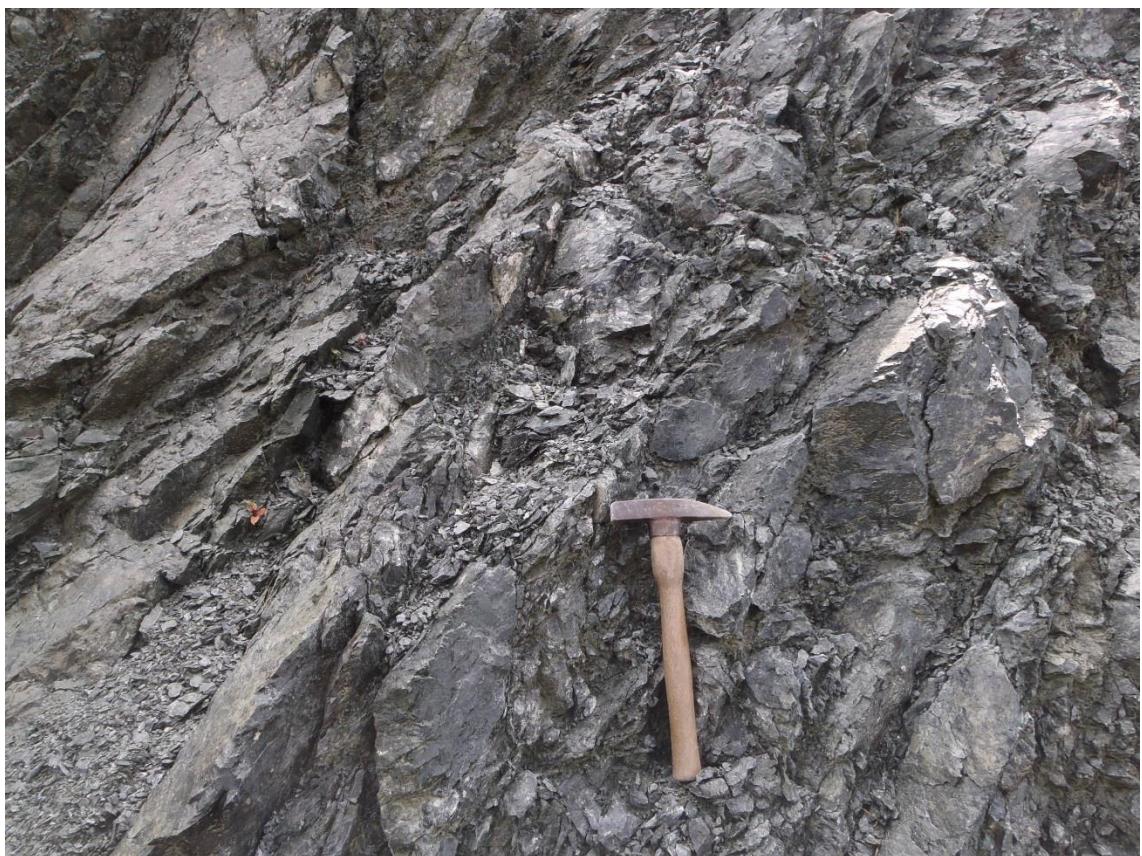
E42 N85E48N 方向の卓越した割れ目部の拡大

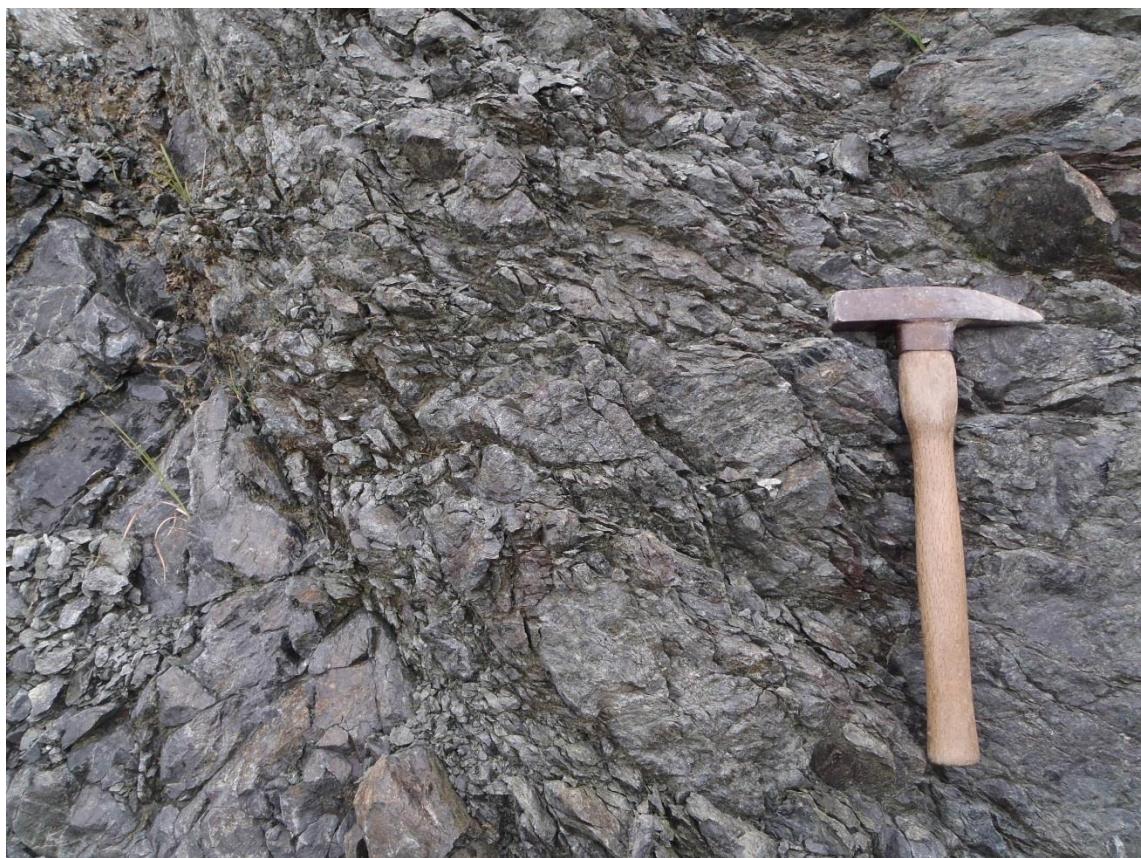
E51 N89W23N 方向の割れ目(拡大)：片状化・一部蛇紋岩化している

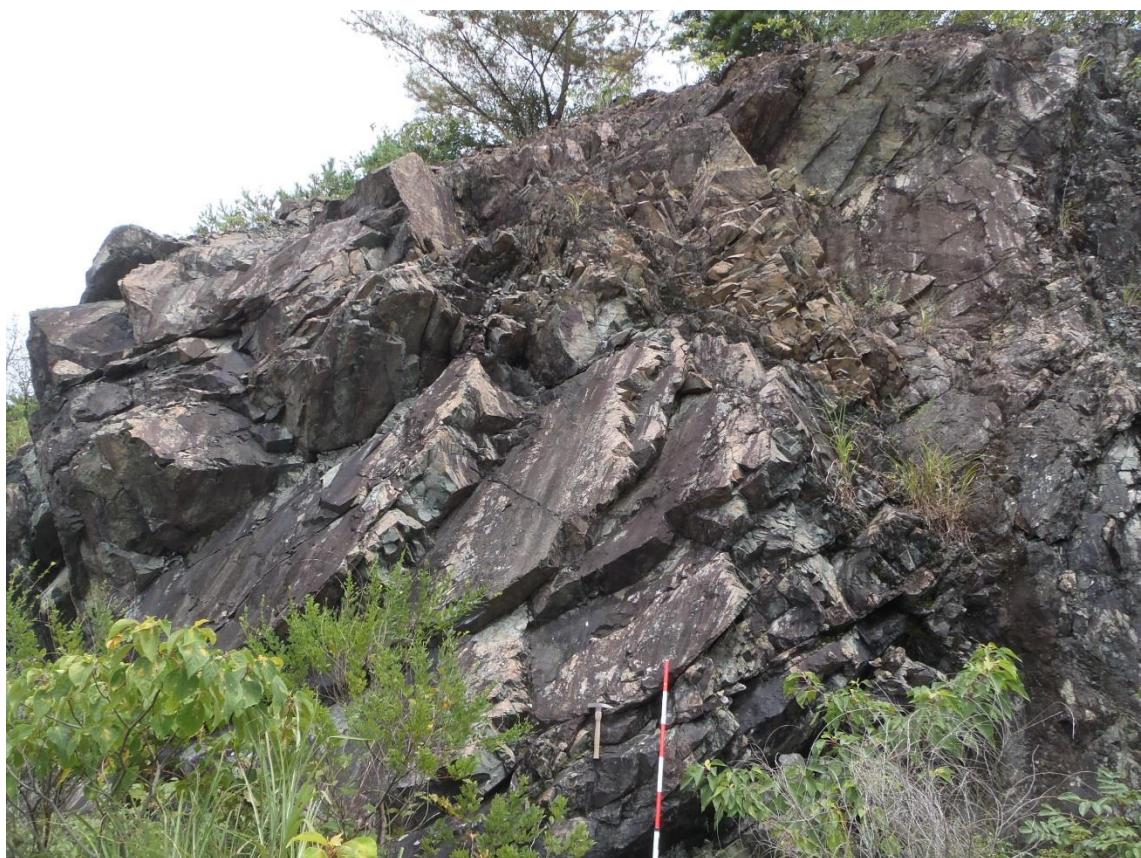
E52 N22E73W 方向の断層

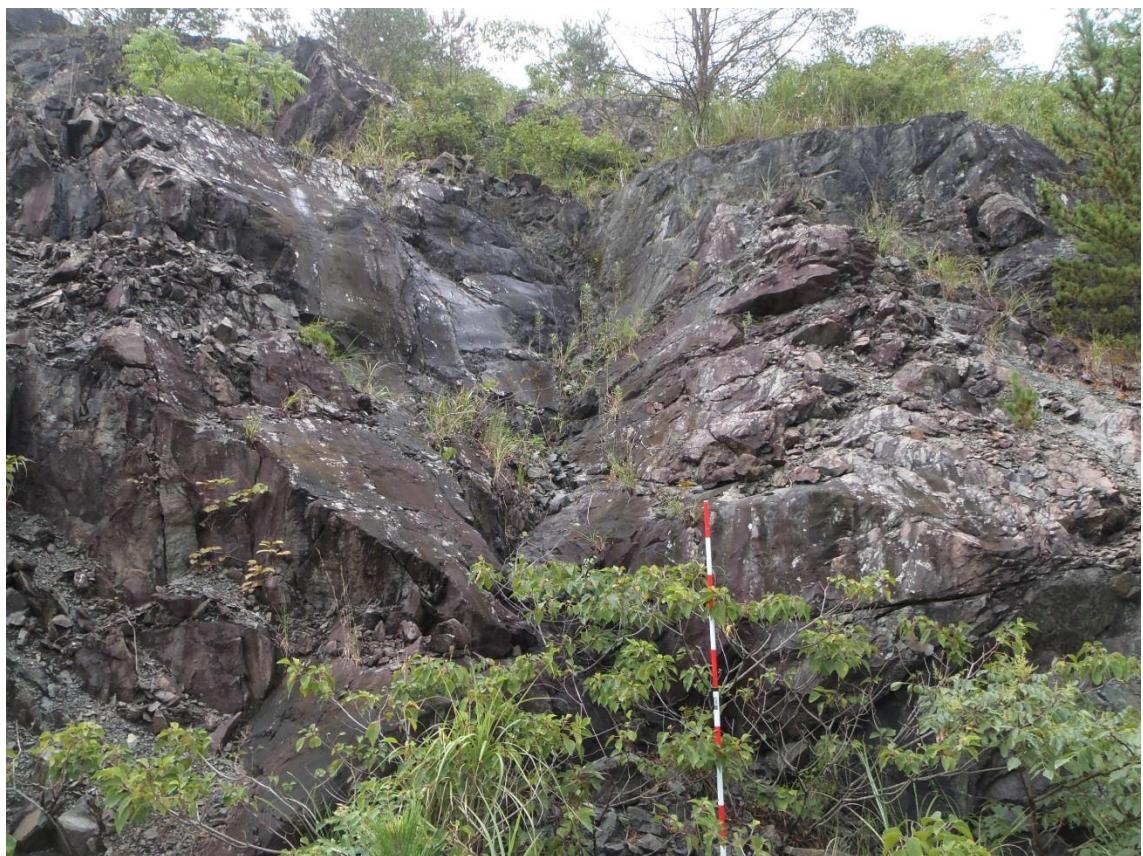
E53 N44E70N 方向の断層

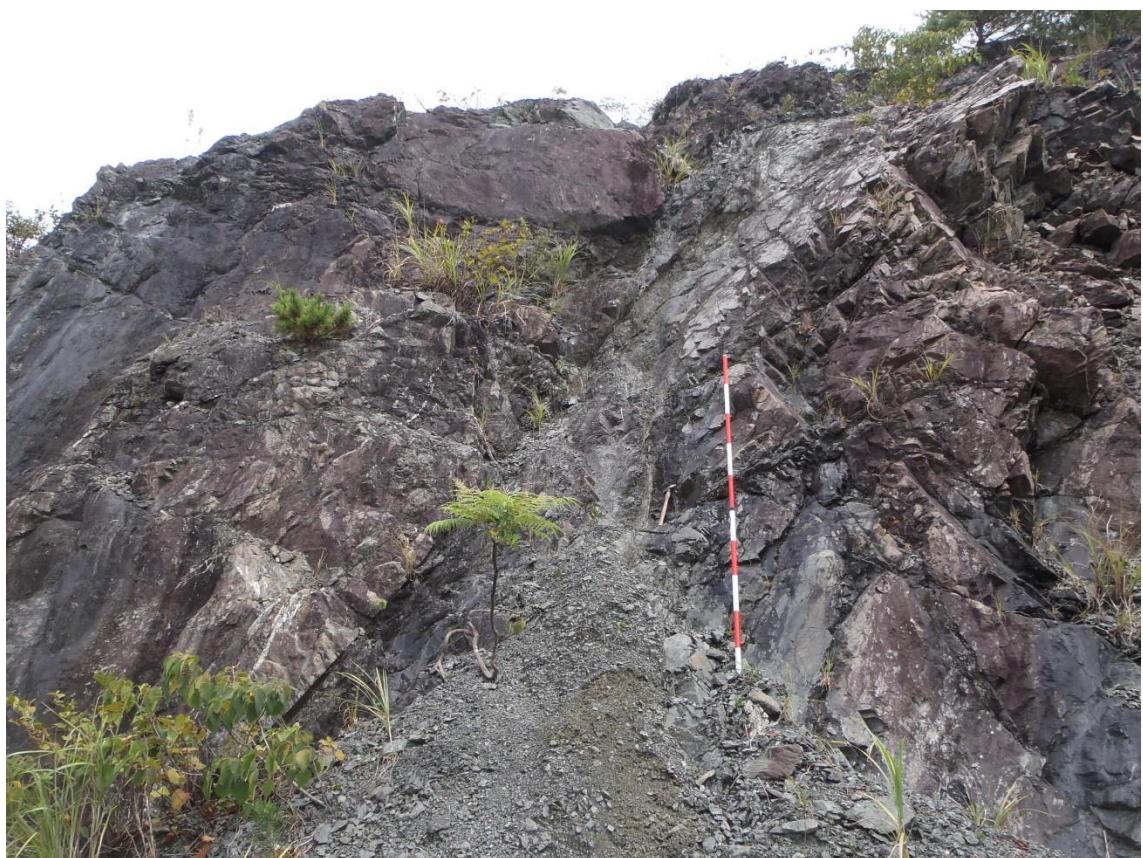
E54 N50E53N(左)と N17E53W(右)方向の断層の合流部

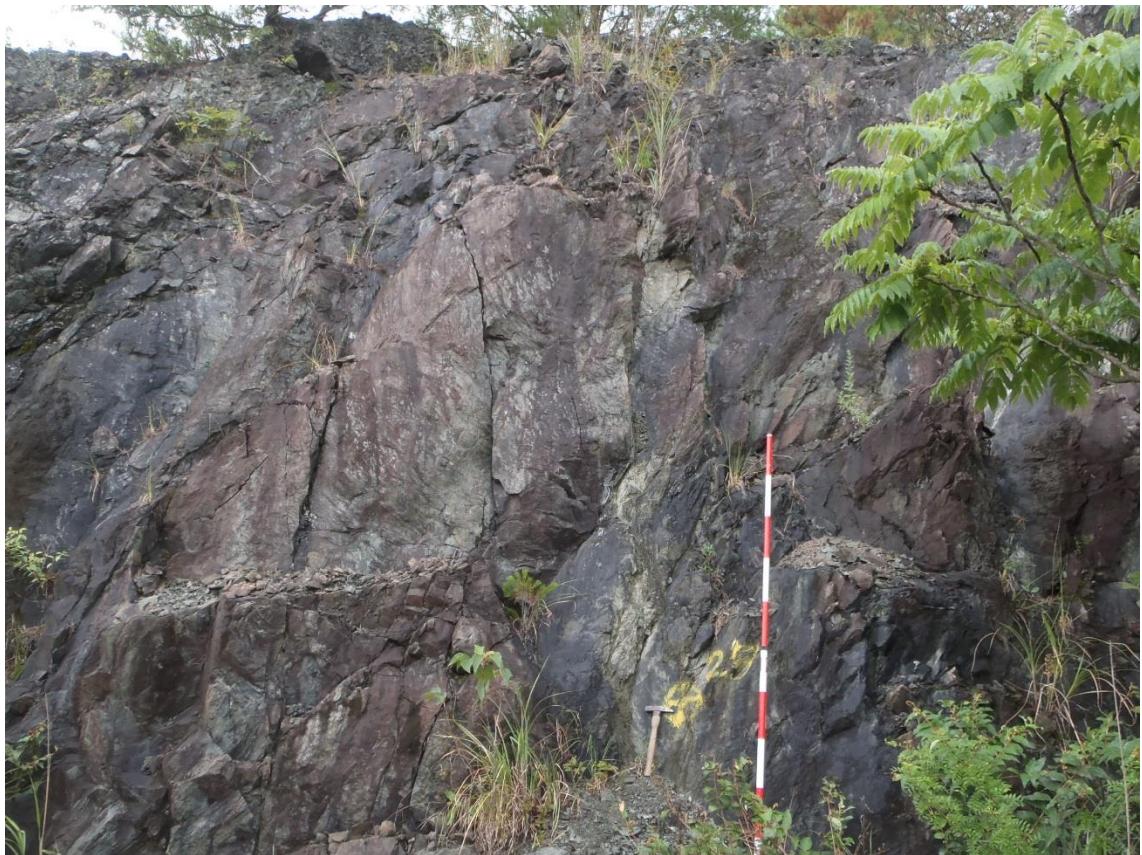
E71 N58E84N 方向の断層(全景)

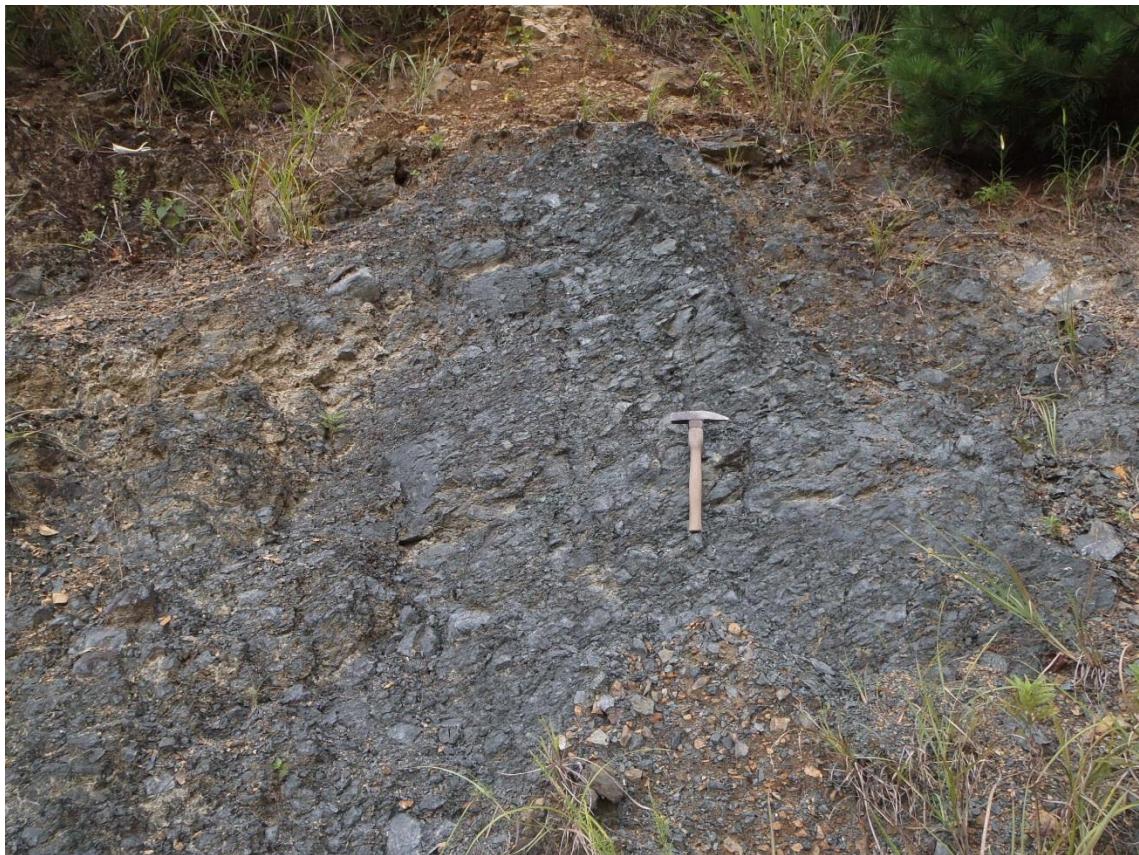
E87 CL~D 級の片状緑色岩(一部蛇紋岩化):N48E39N 方向割れ目卓越

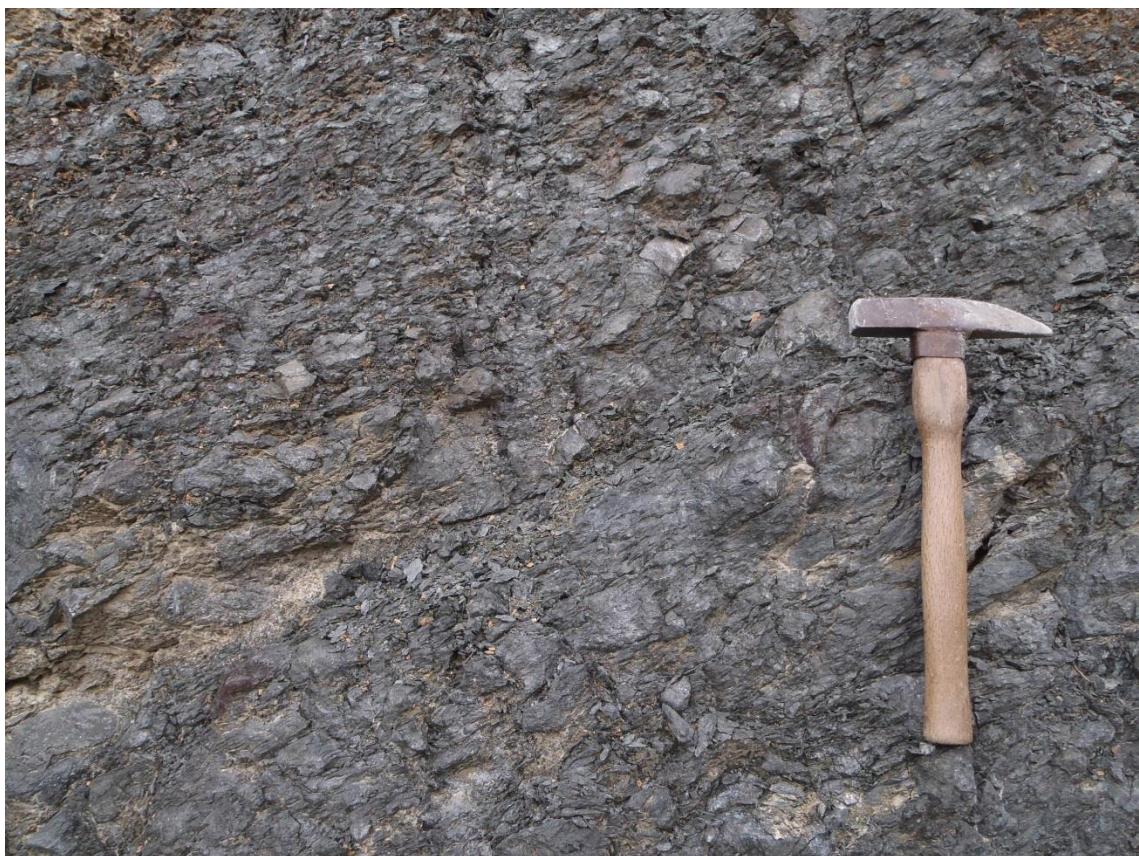
E88 CL~D 級の片状緑色岩(E87 の拡大)
