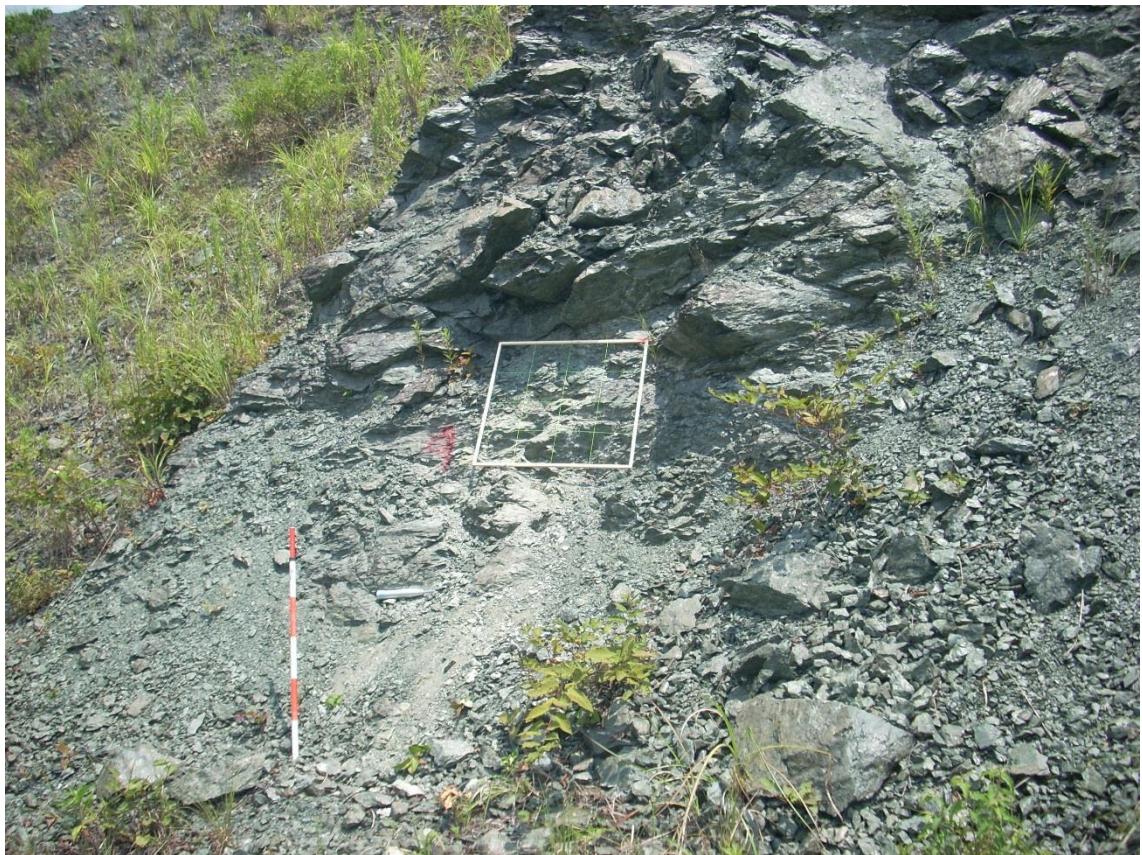
E89 CL 級(一部 D 級)の片状緑色岩(一部蛇紋岩化)

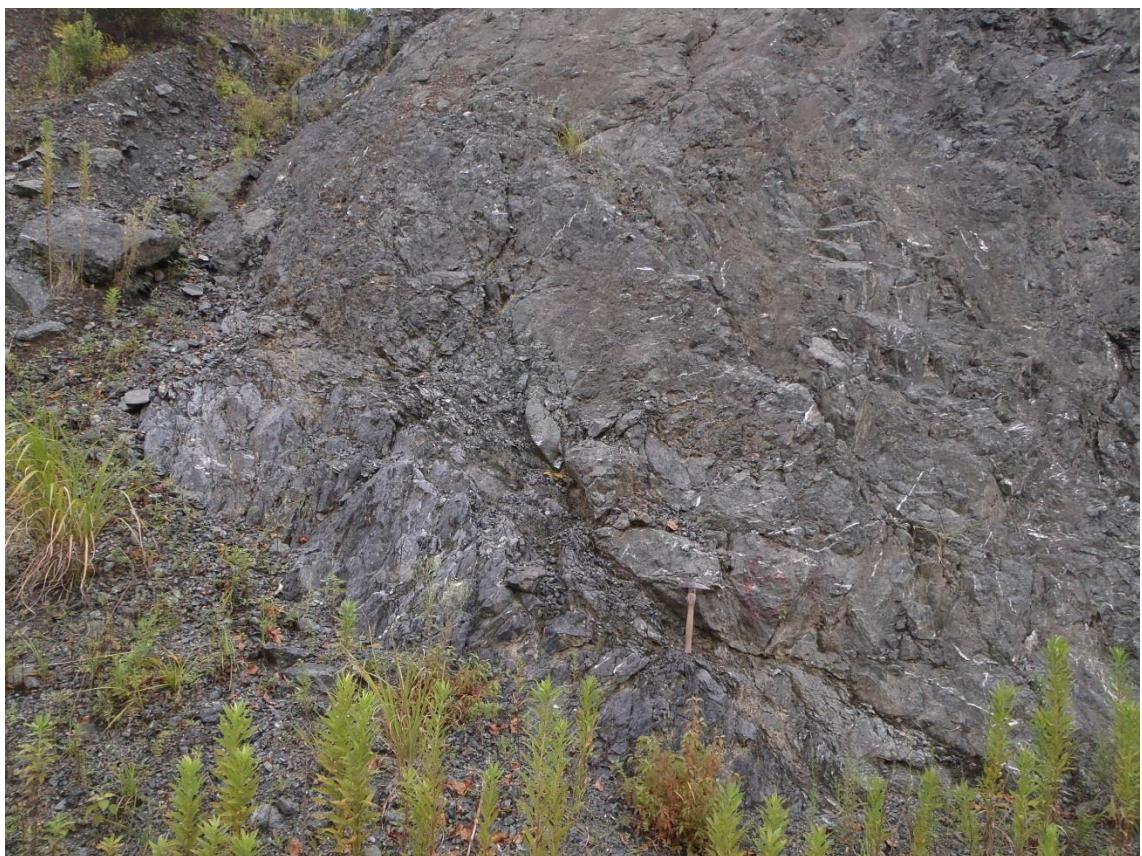
E90 N88E60S 方向の断層(全景)

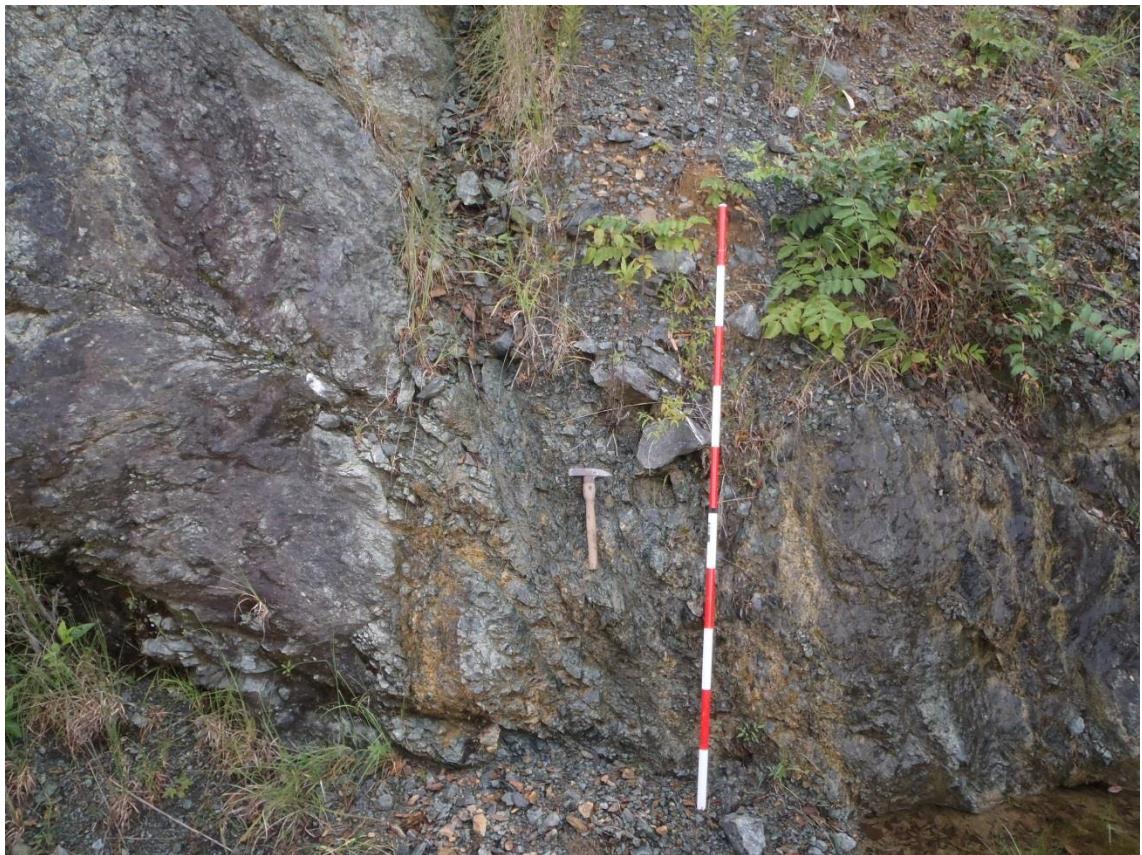
E93 N71W66S 方向の断層(全景)

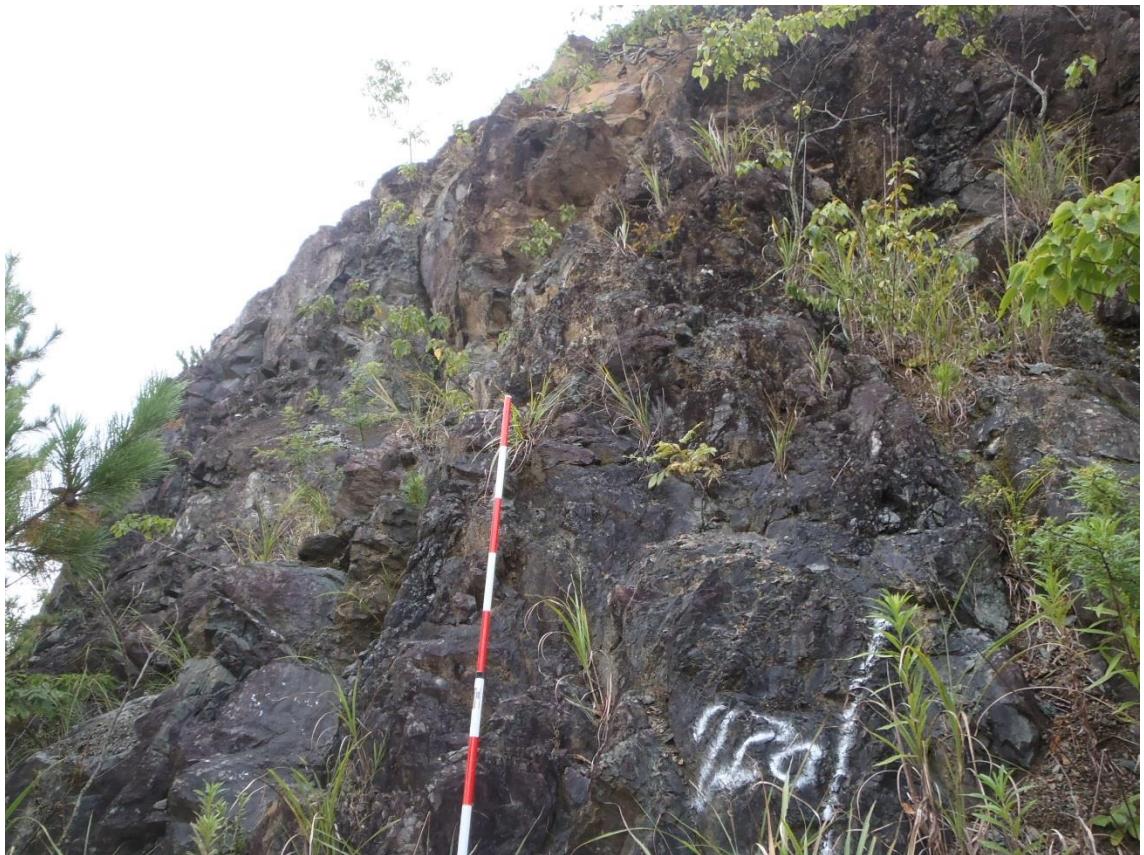
E98 CH~CM 級の緑色岩:3~4 方向の割れ目が見られる

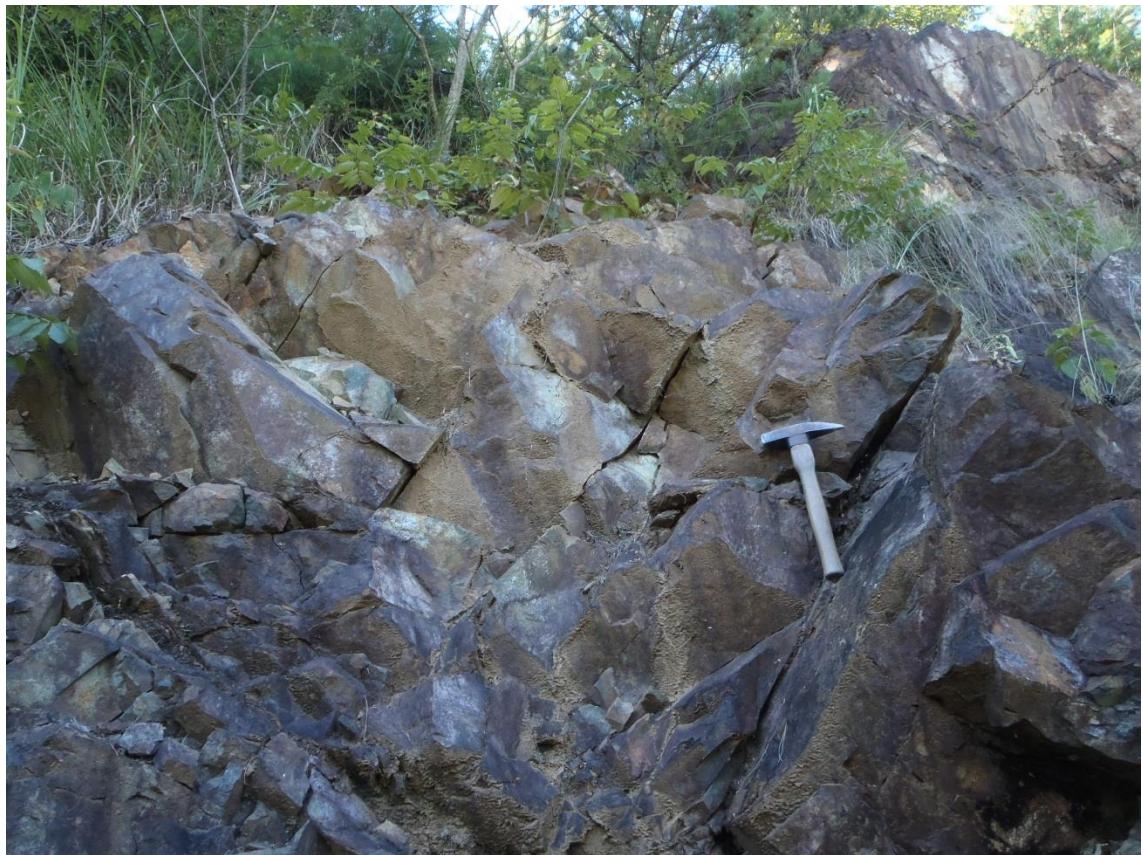
W1 N60E30S 方向の割れ目の卓越する CH 級の塊状緑色岩

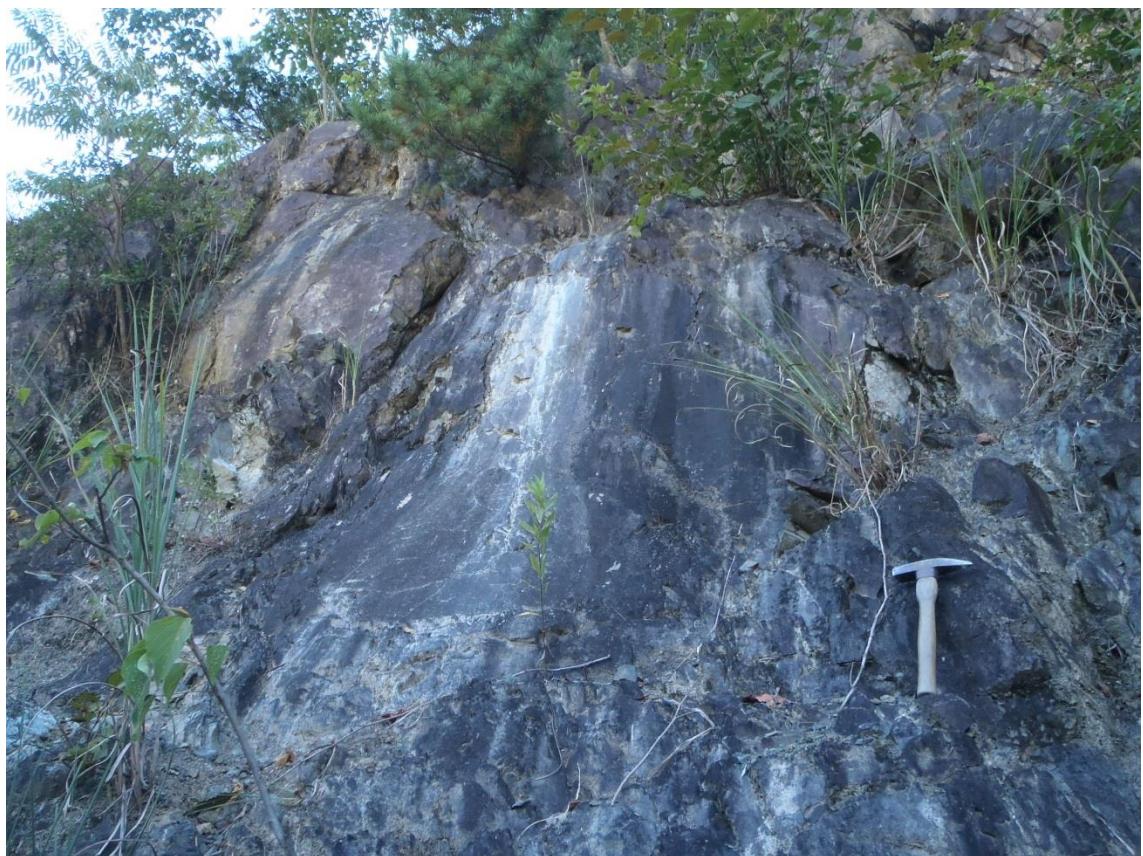
W2 割れ目の少ない CH 級の塊状緑色岩

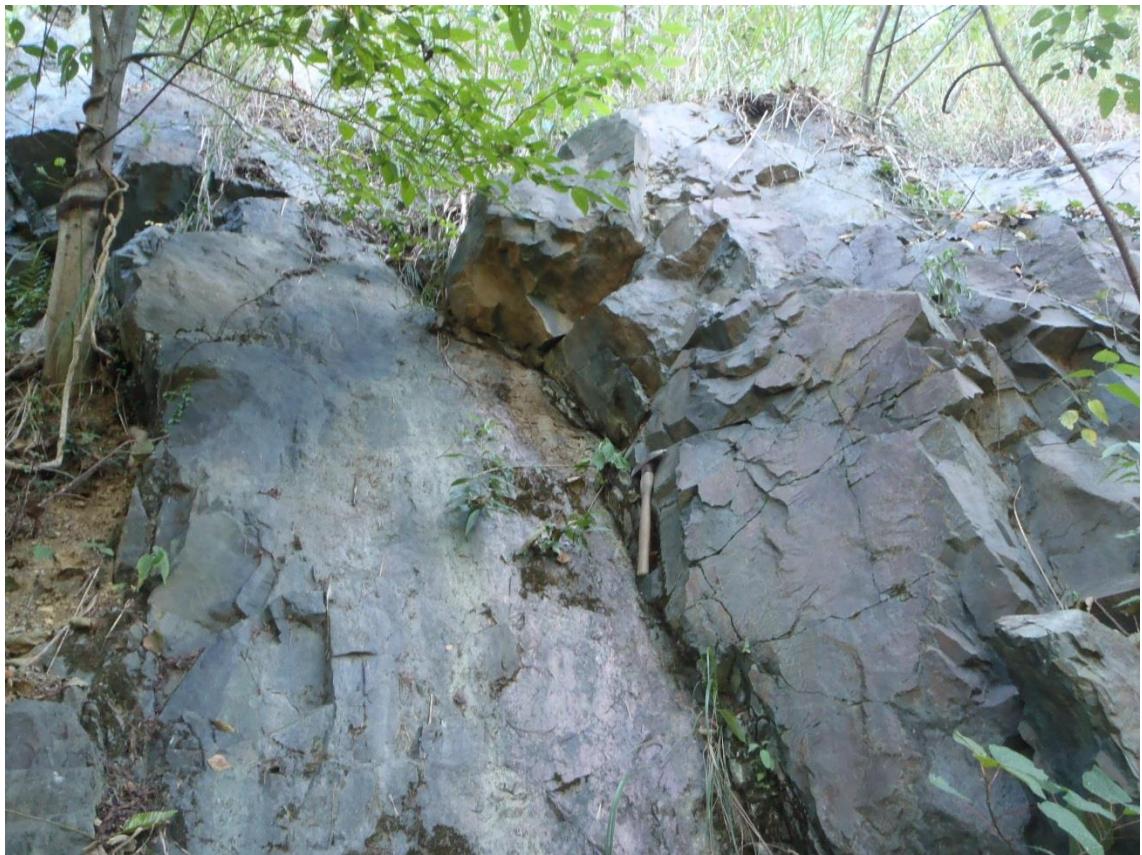
W3 N40W56E 方向の割れ目の卓越した CH~CM 級の緑色岩

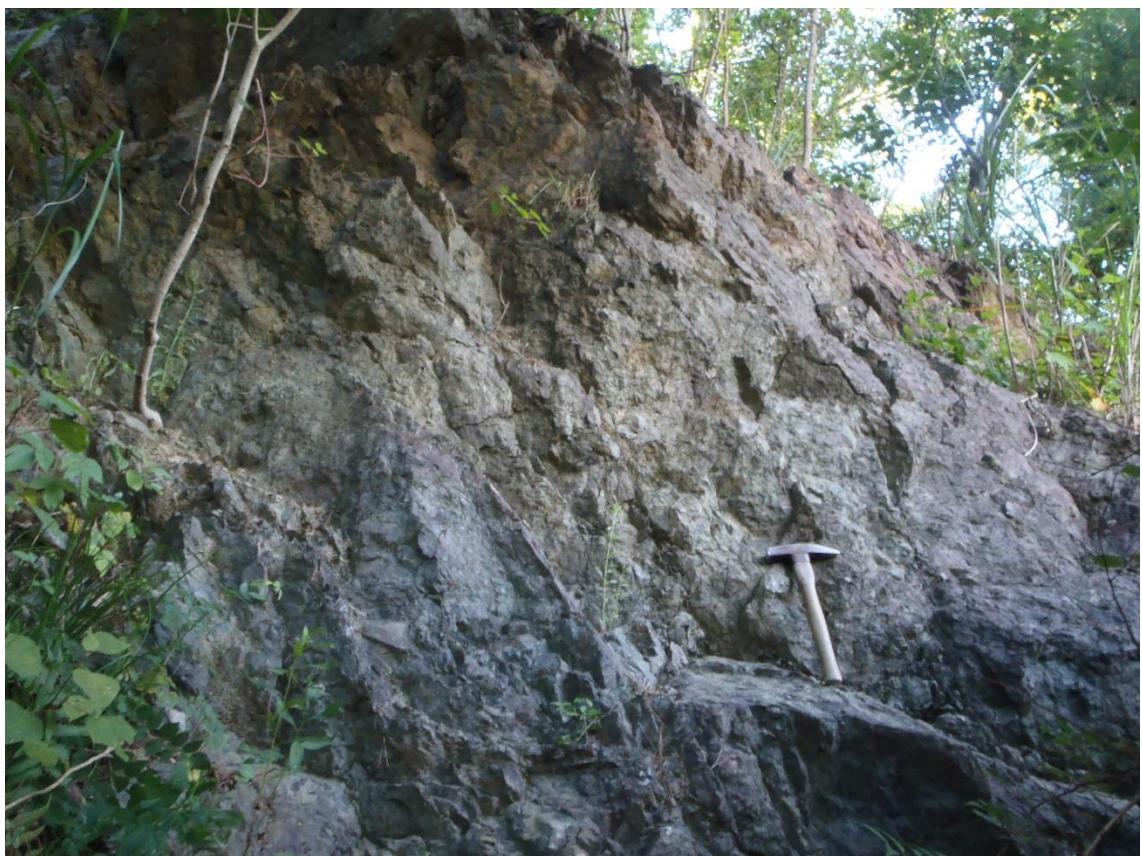
W4 CM 級の緑色岩:写真下部

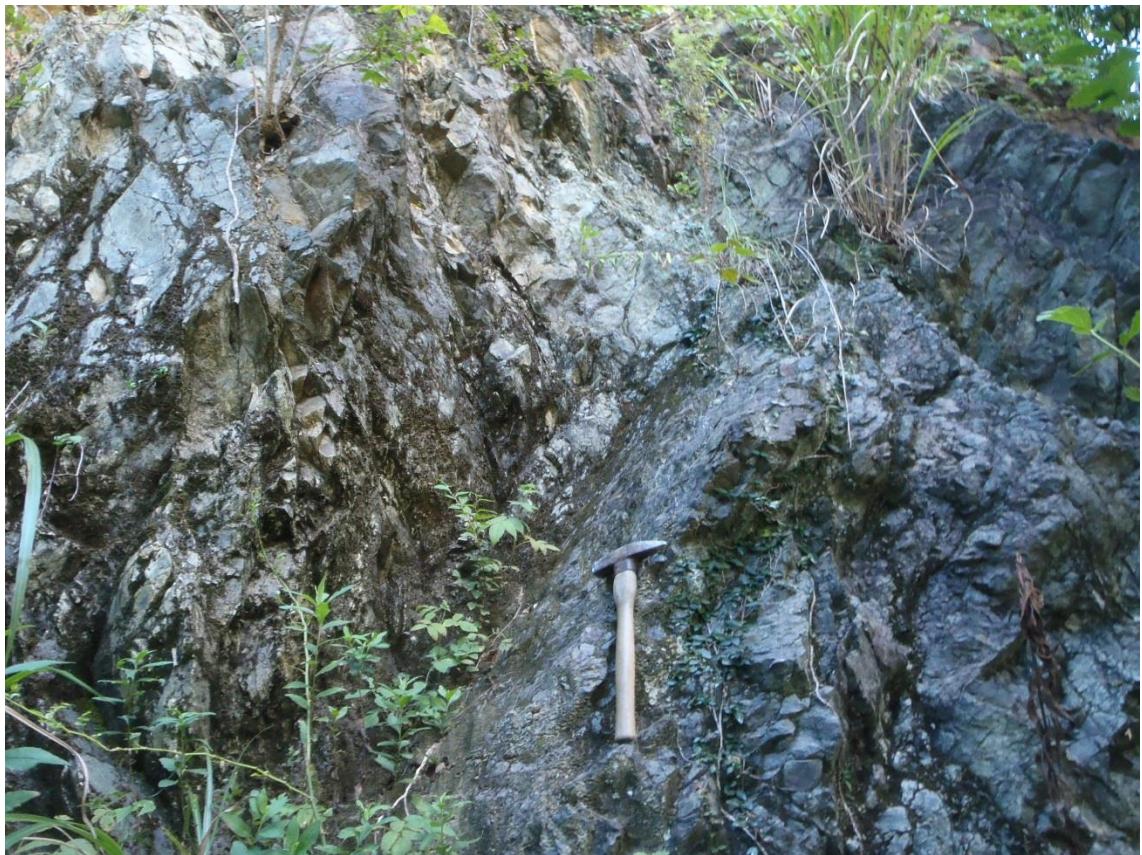
W5 CM 級の緑色岩(一部片状緑色岩)

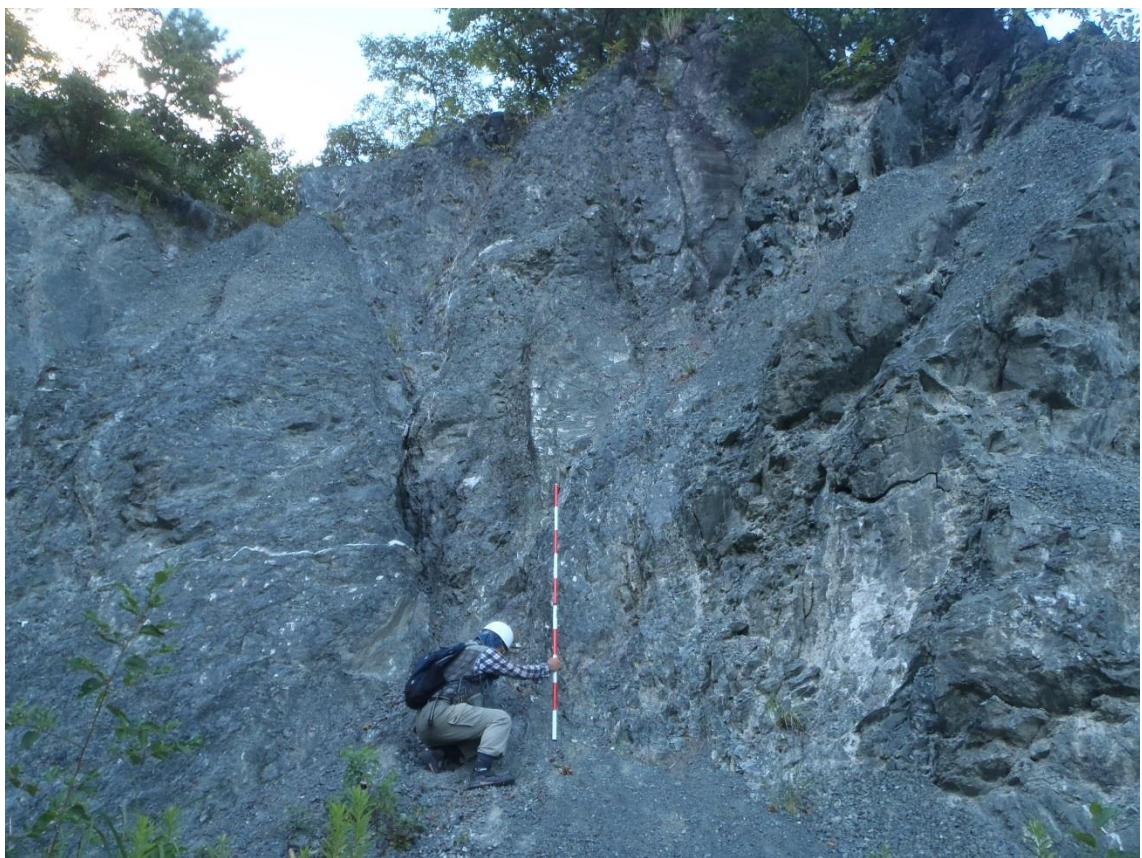
W6 N30E85S 方向の断層(全景)

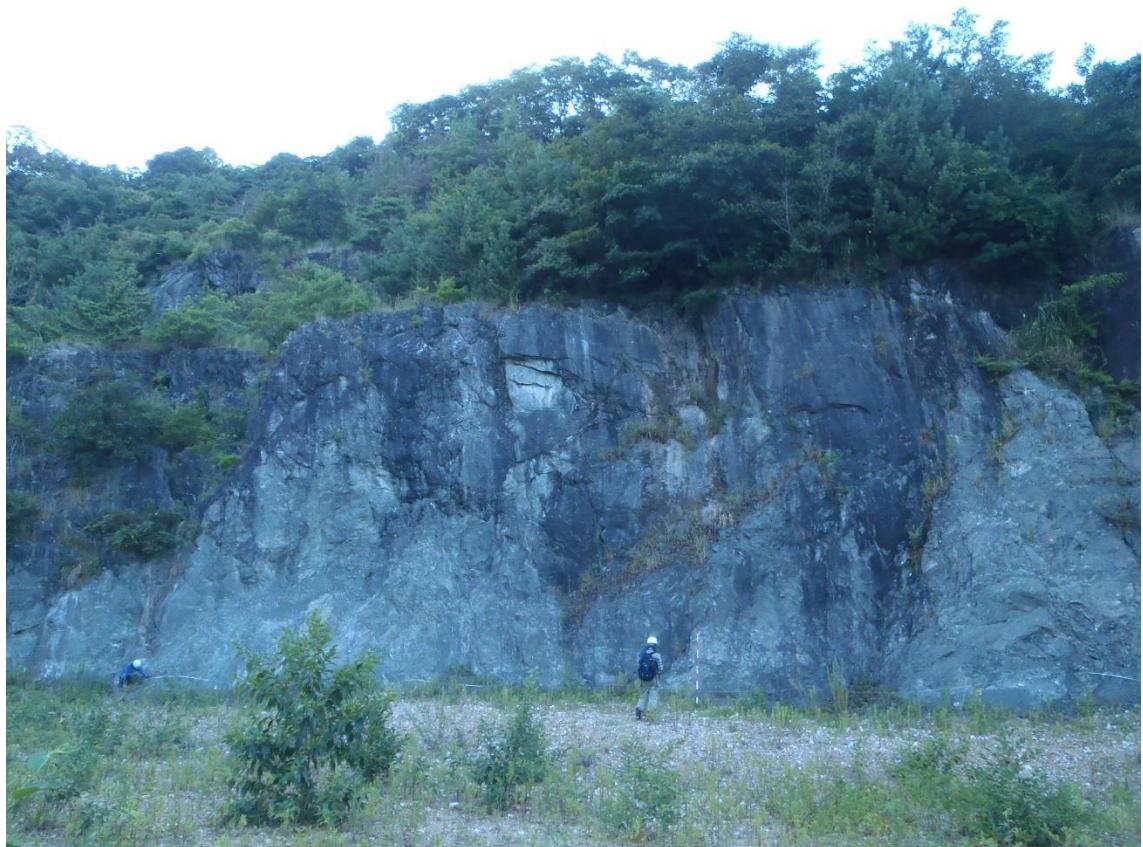
W8 CM 級と CM~CL 級の緑色岩

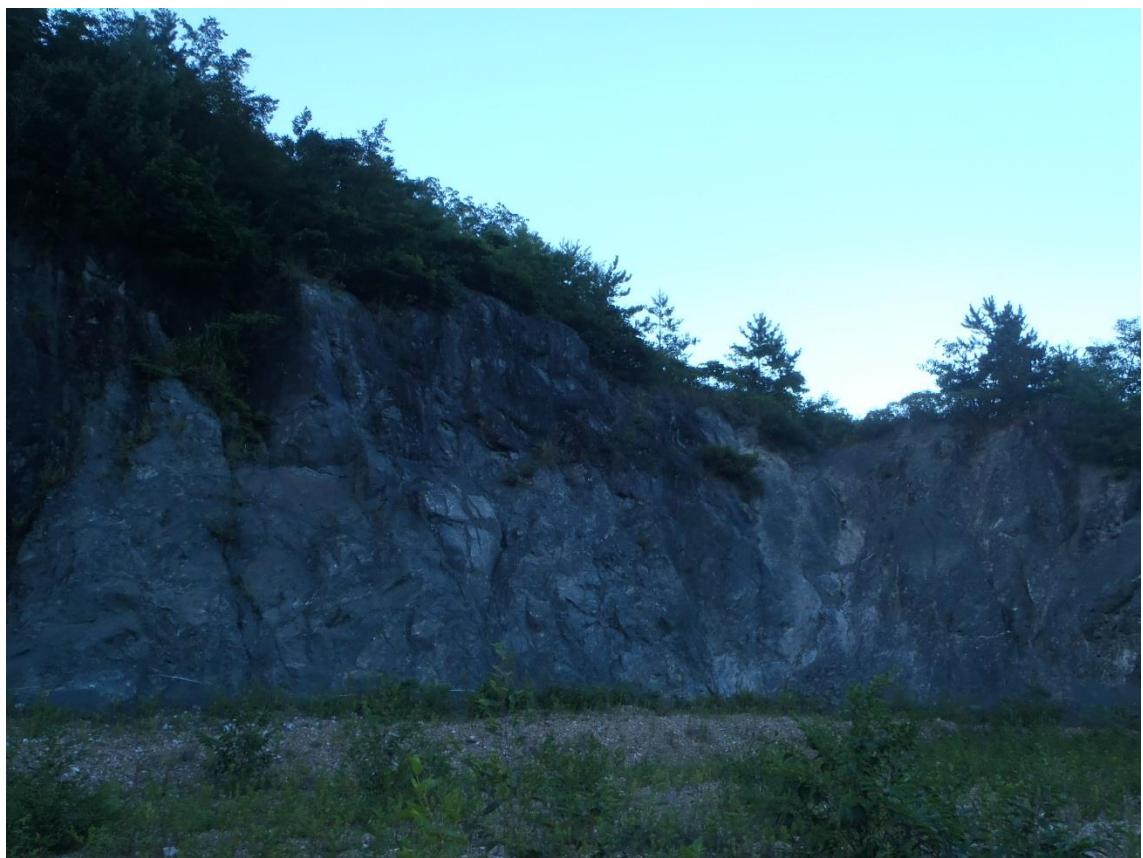
W9 CM 級の緑色岩:割れ目系は少ない

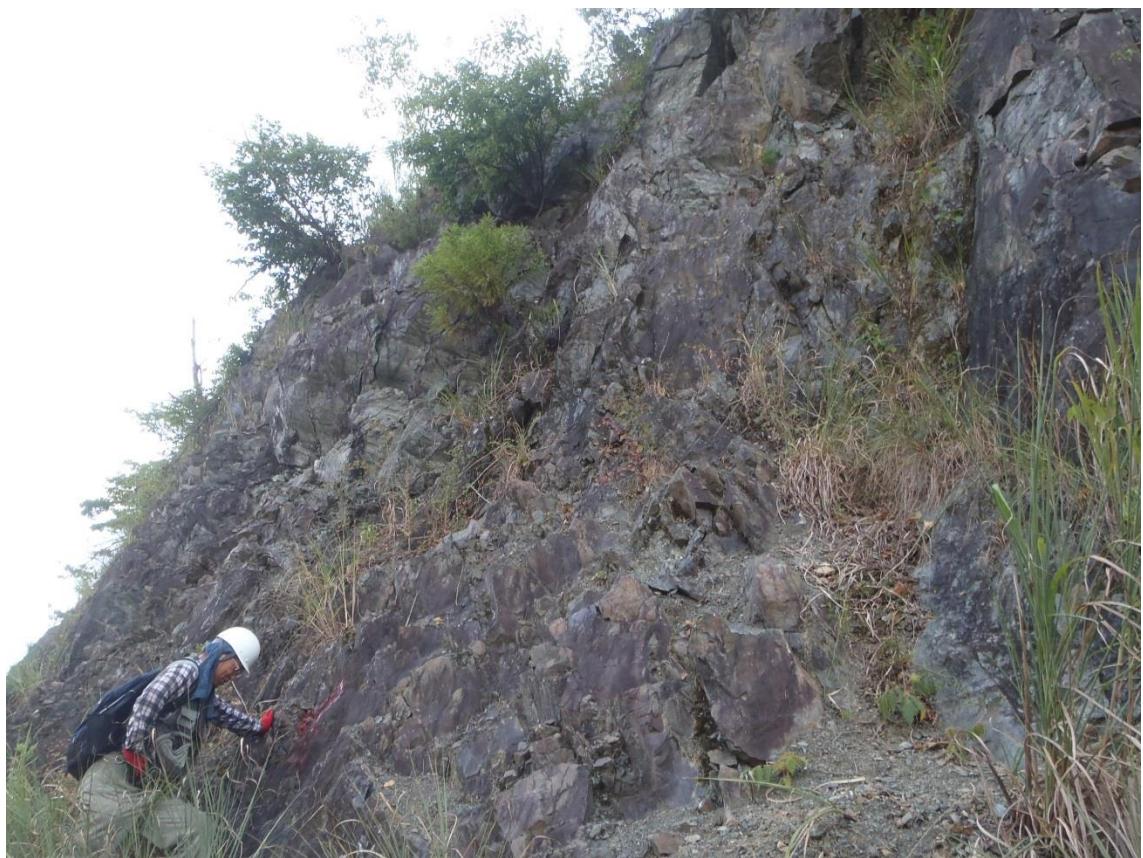
W10 CH 級の緑色岩:割れ目系は多い

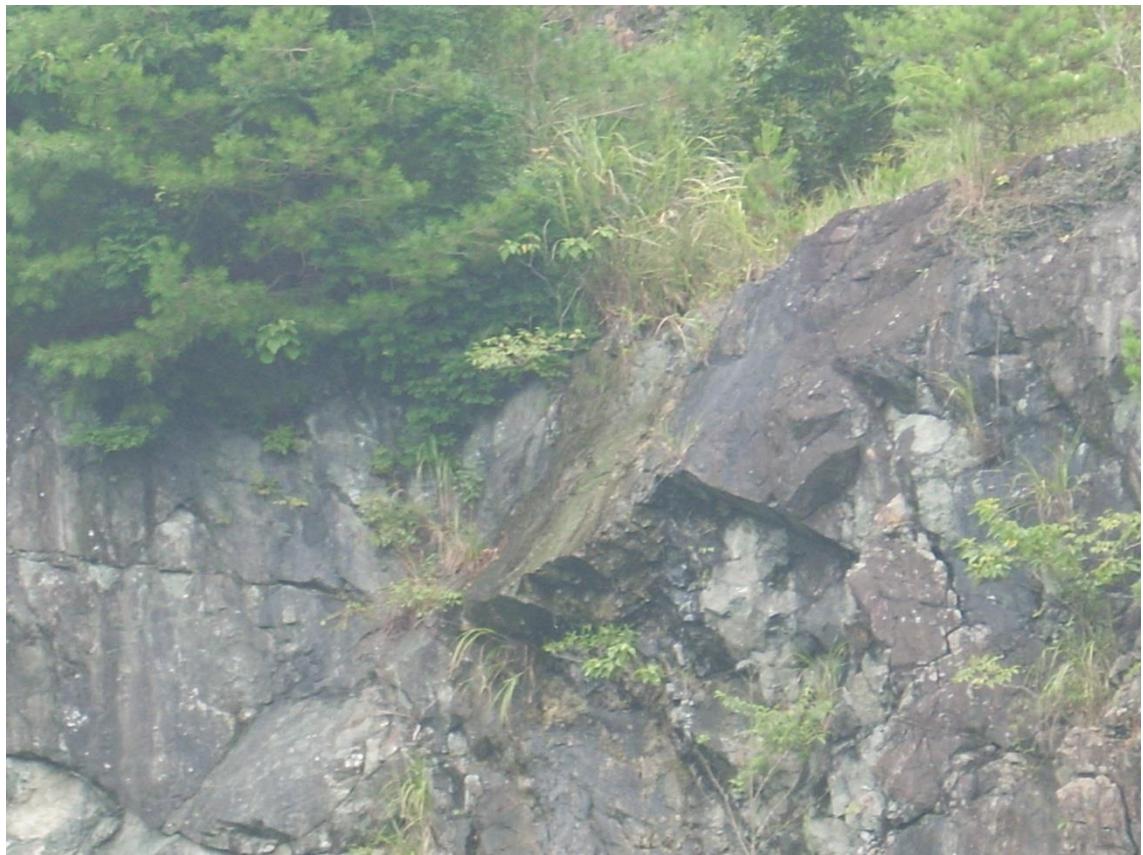
W11 N72W55S 方向の割れ目の卓越した CH 級の緑色岩

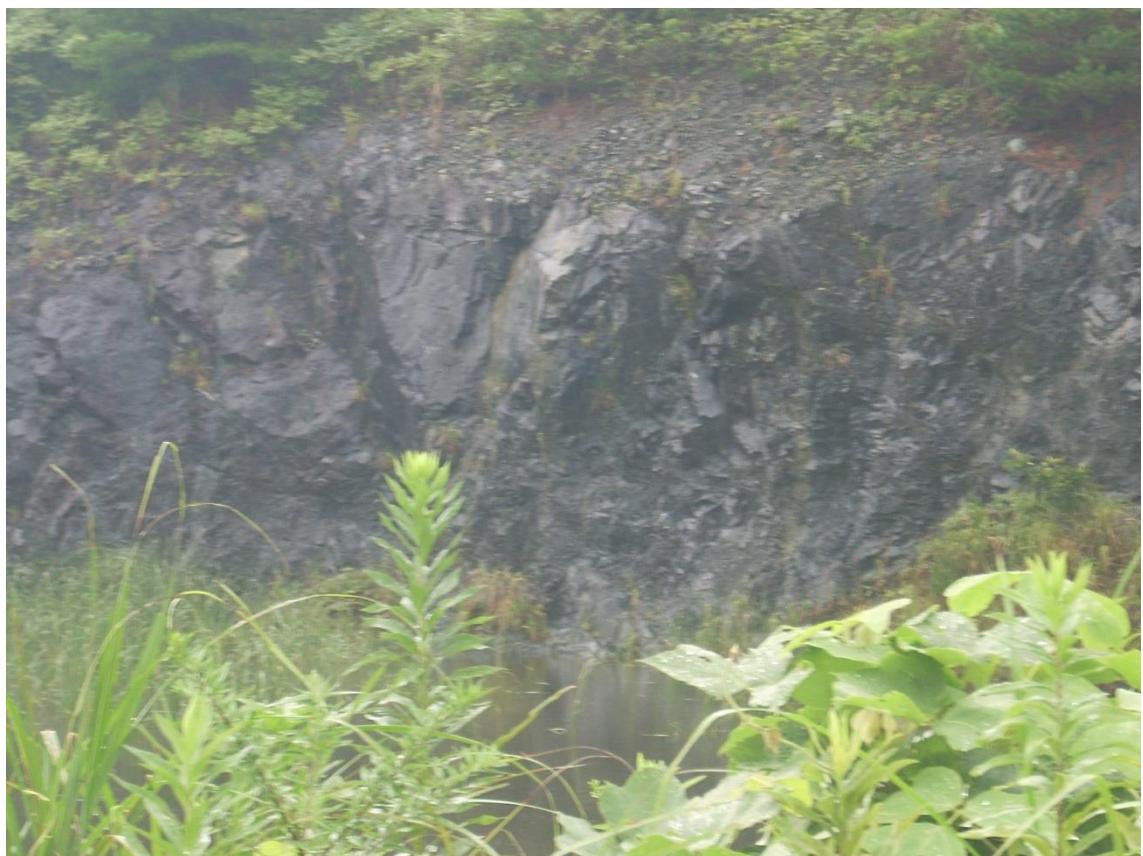
W12 N37E80E 方向の割れ目を境に左 CH 級・右 CM 級の緑色岩

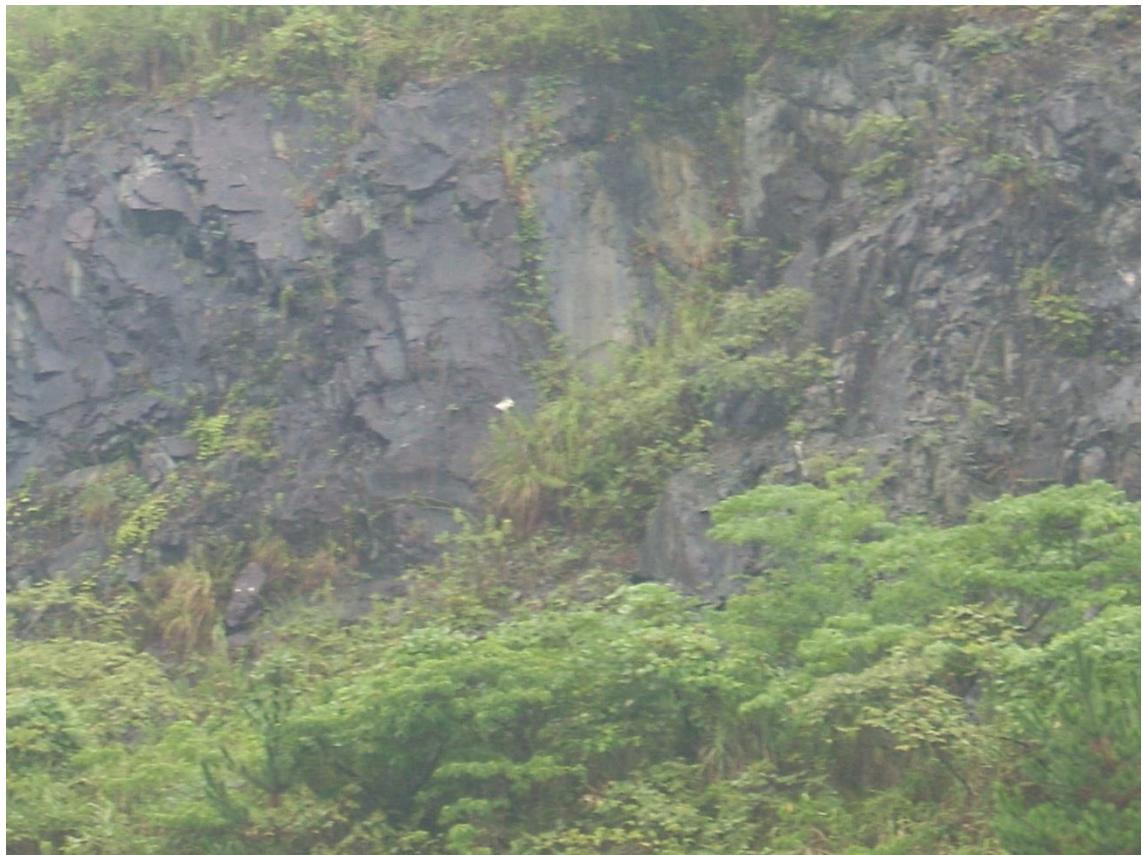
W13 N89E80N 方向の断層：下部は崖錐(ズリ)

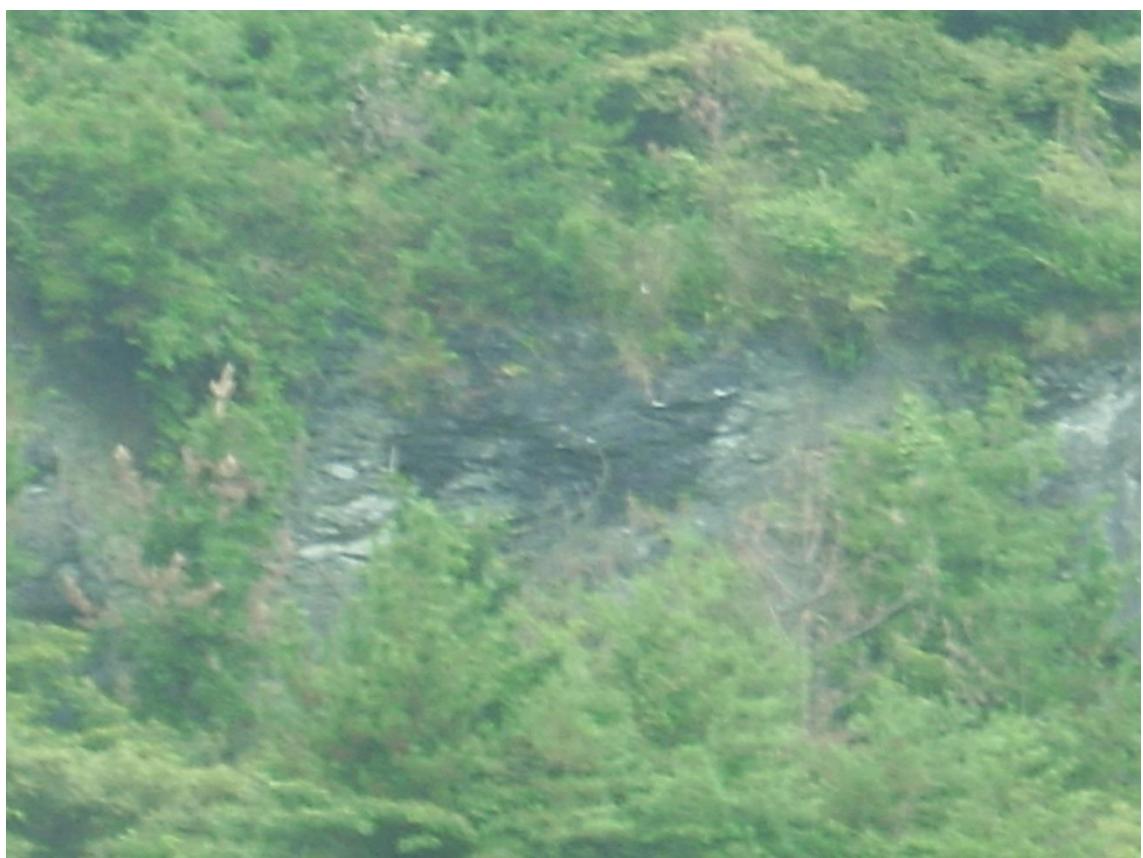
W14 CM~CL 級の片状の緑色岩

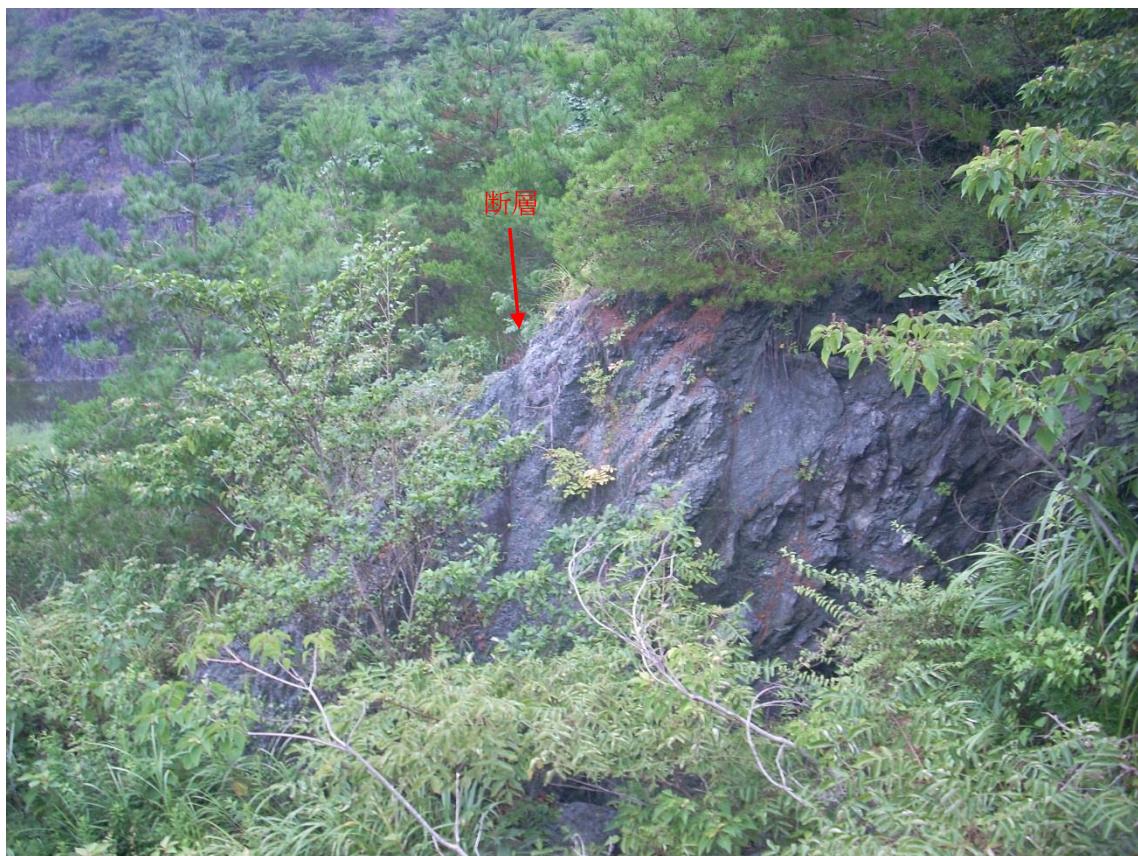
W15 N71E80S 方向の断層

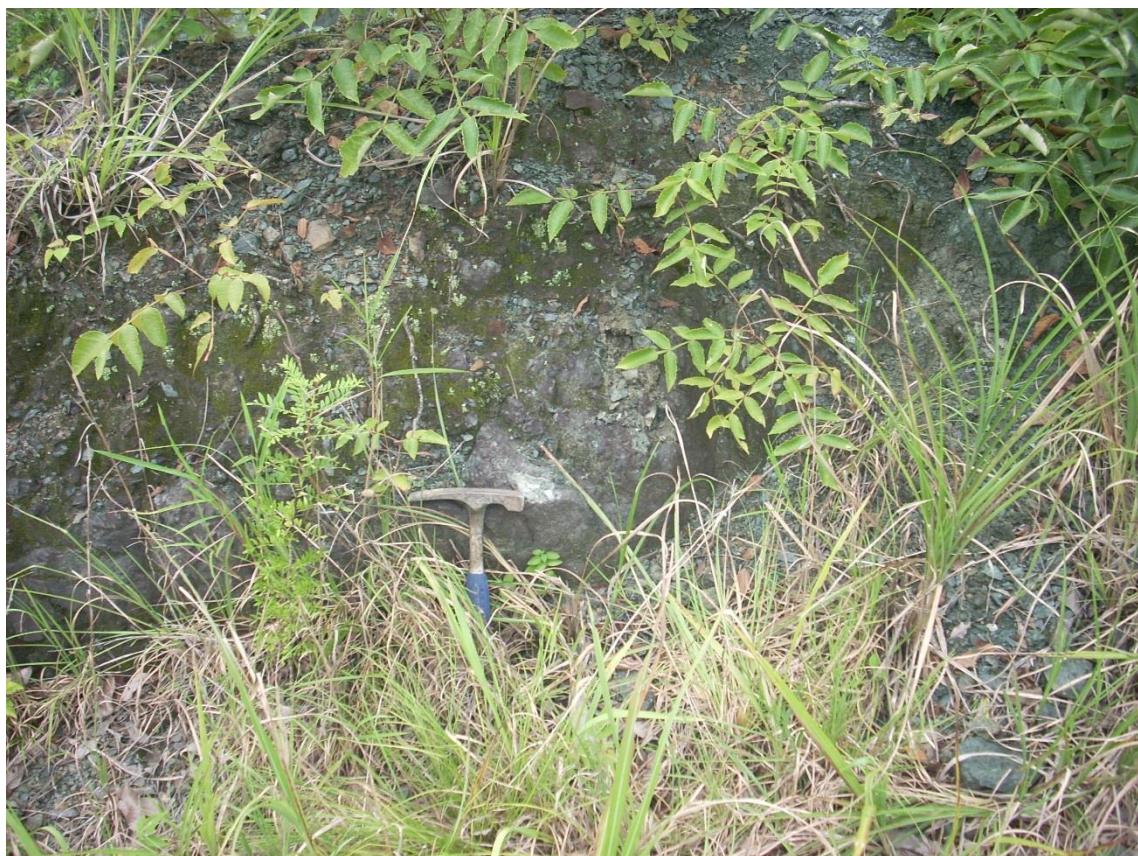
W16 CM~CL 級の緑色岩:写真下部
